新潟県中越地震における電気通信施設被災状況調査報告
(概要)

平成16年11月17日

社団法人 建設電気技術協会

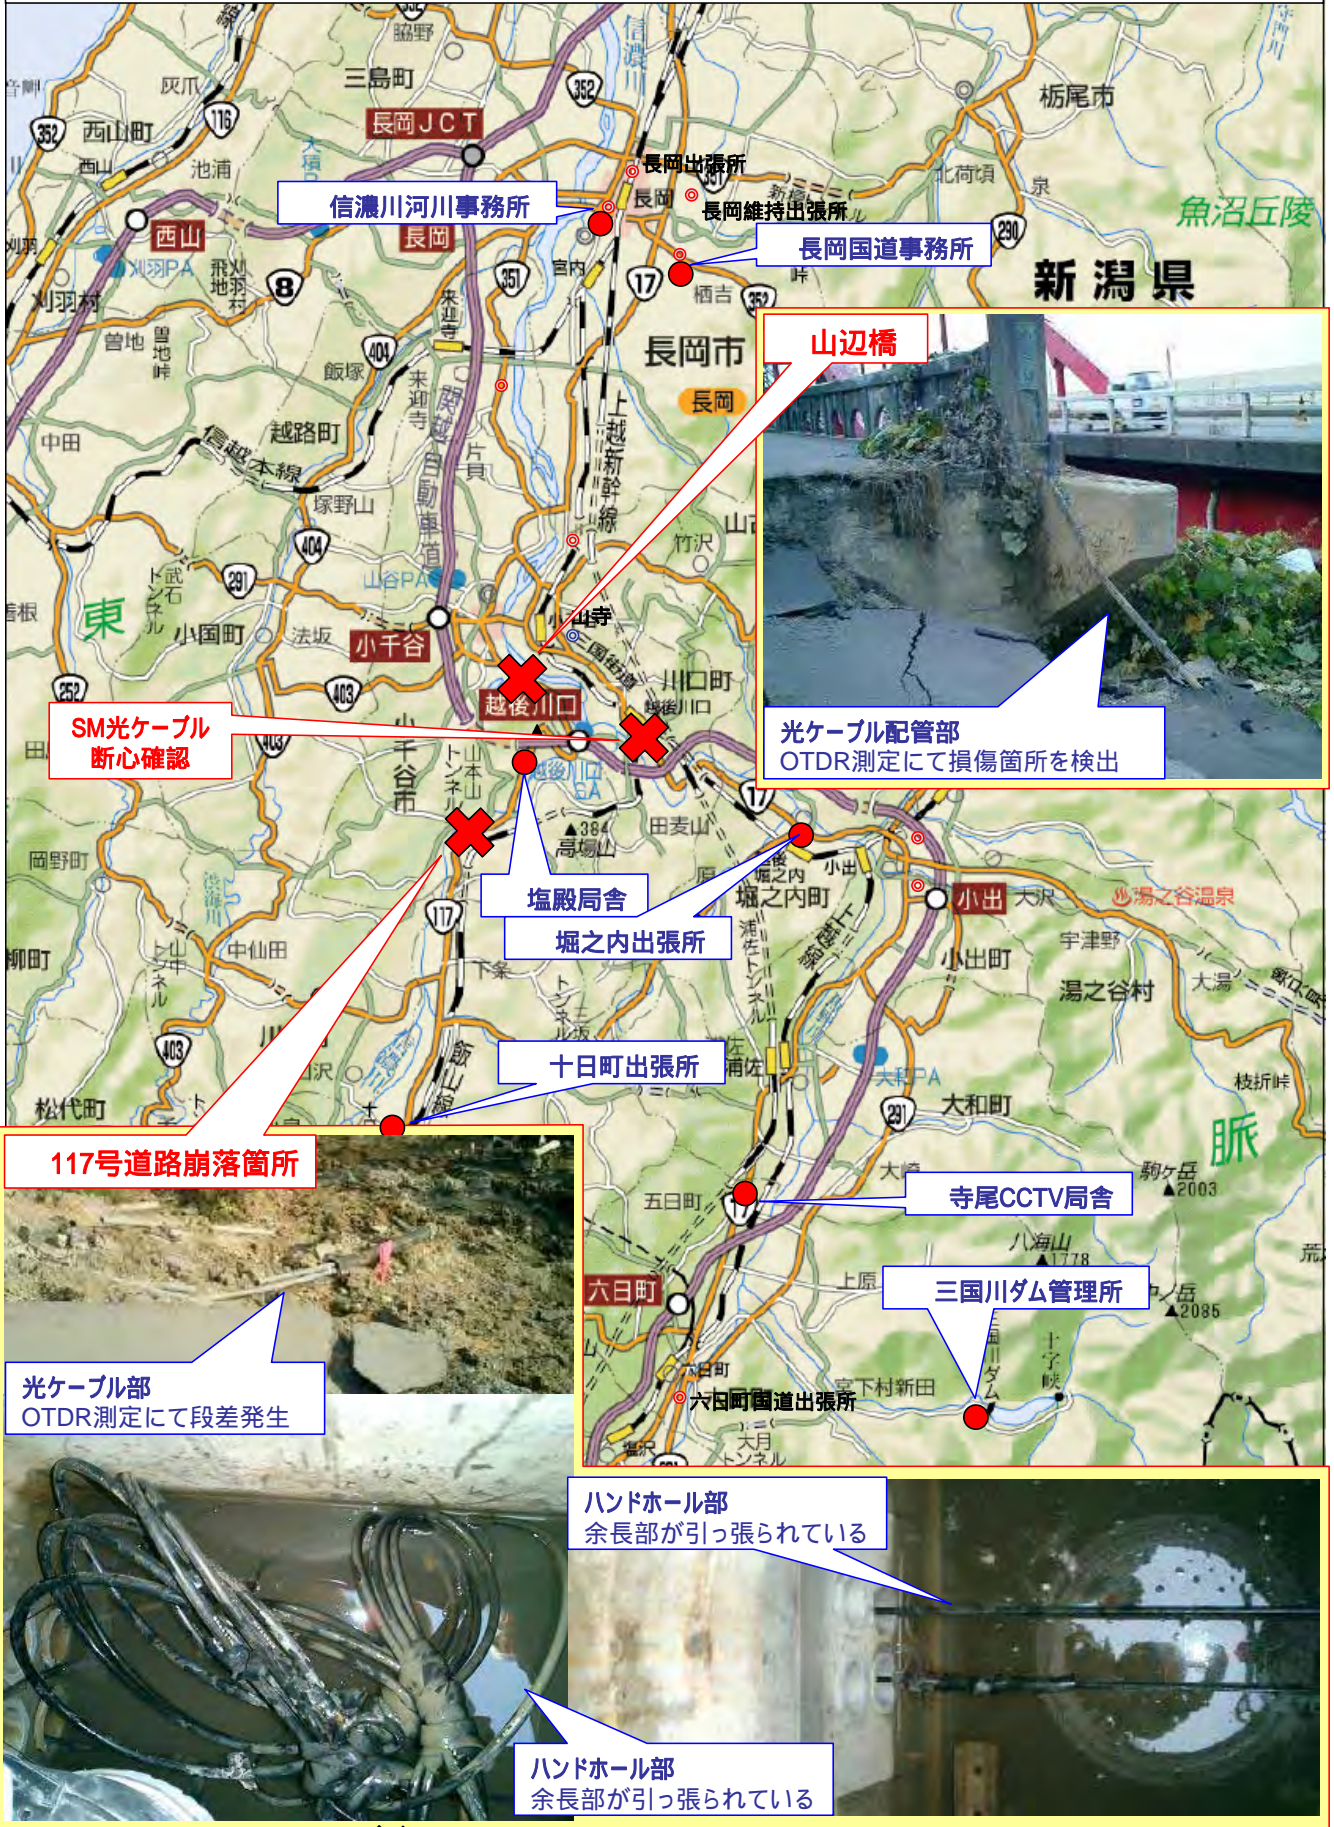
(3) 光ファイバケーブル被災状況概要

発見事項：断線カ所 3カ所

異常カ所 4カ所

上記の結果、ハンドホールにて異常カ所 3カ所（目視点検にて）

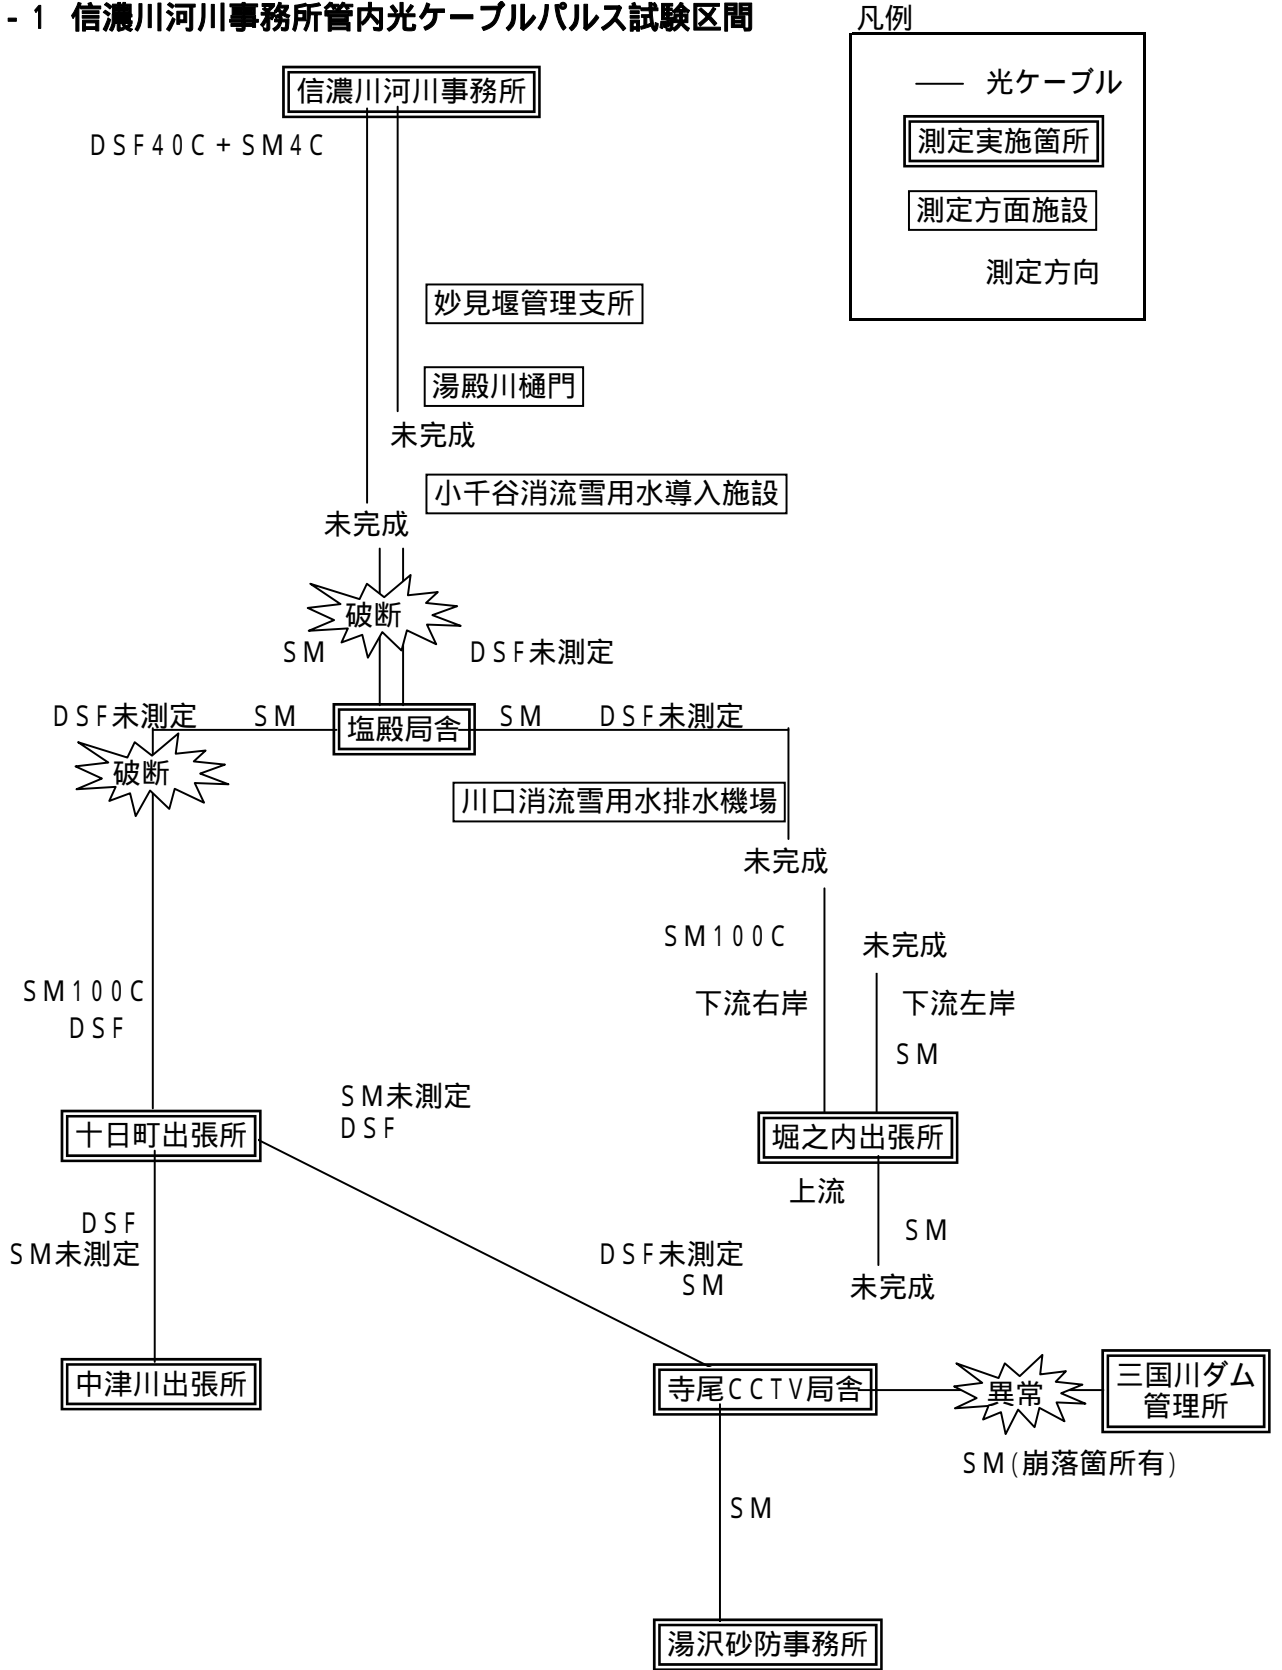
(4) - 1 信濃川河川事務所管内光ケーブルパルス試験区間

未測定理由:光コネクタにより、成端されておらず、直線接続で通過している等による。

今回調査においては、各機械室における空きのテープ心線の内1心は必ず測定しております。しかし、行き先や距離情報等未入手箇所が多数あり詳細な調査を行えておりません。

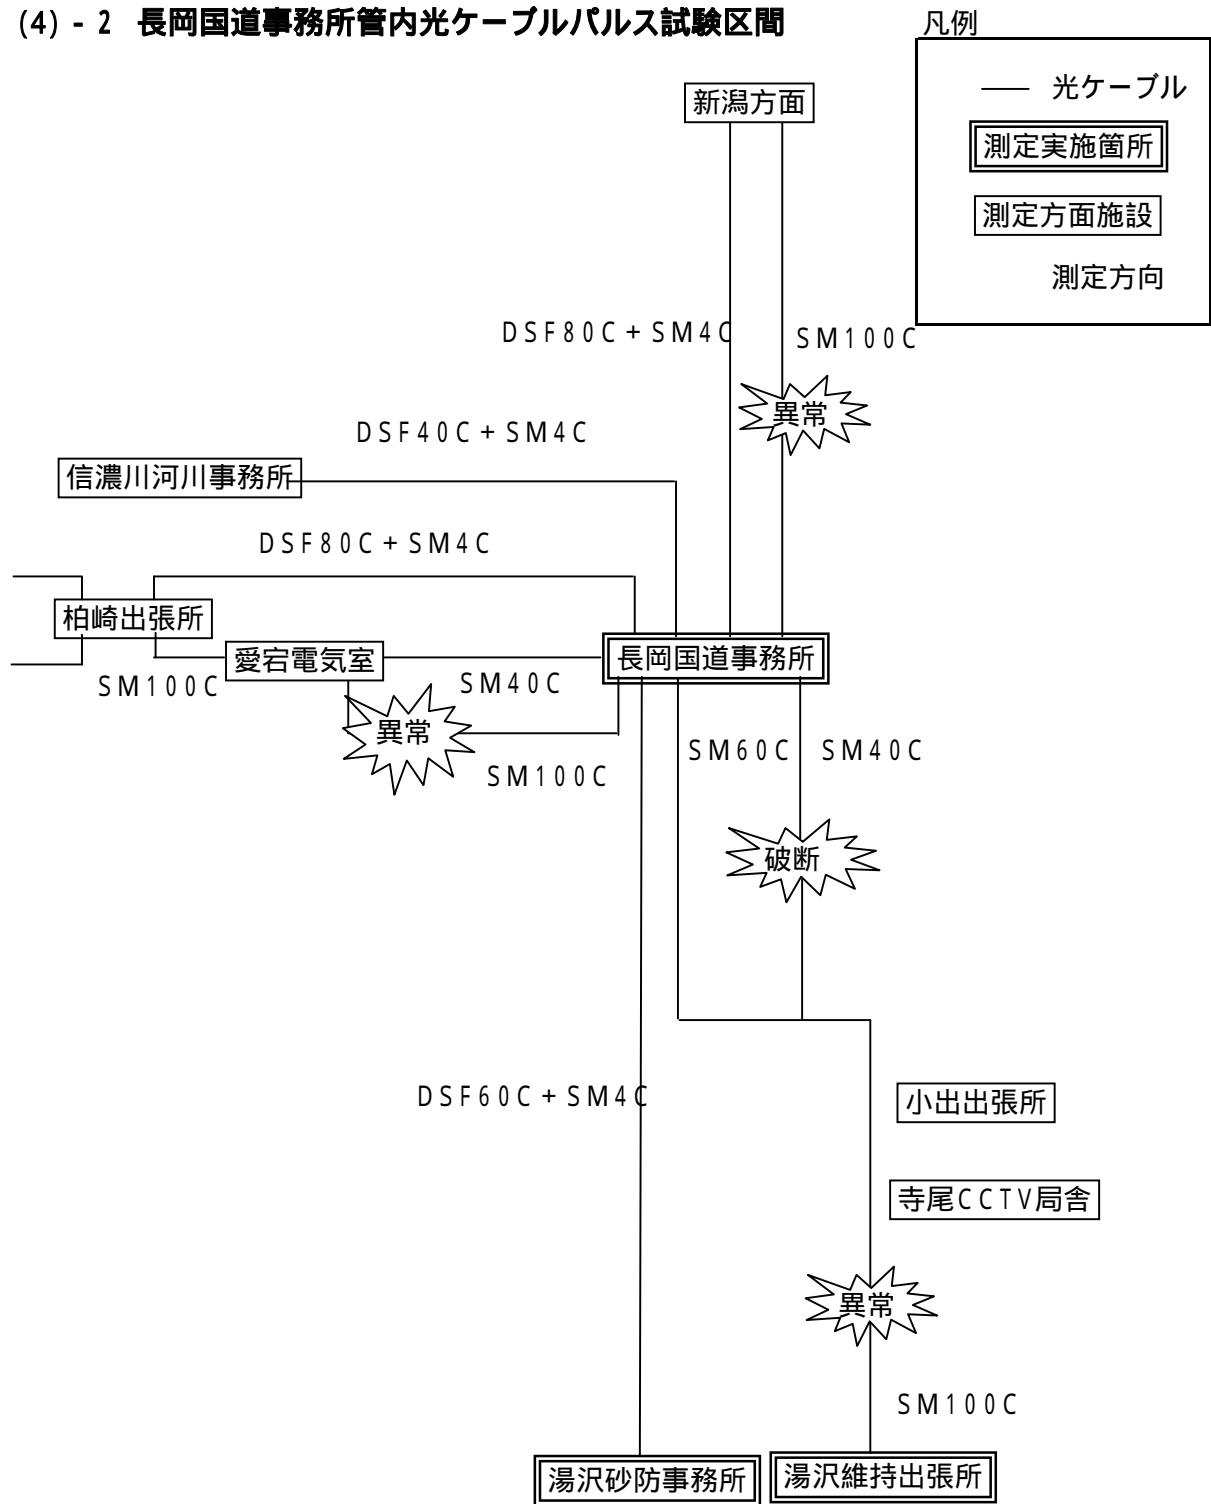
(4) - 2 長岡国道事務所管内光ケーブルパルス試験区間

長岡国道事務所～湯沢維持出張所間のSM100Cは数箇所60Cと40Cの2本に分かれている。
新潟方面は光ケーブルが成端されている施設に関する情報が入手できていません。

今回調査においては、各施設における空きのテープ心線の内1心は必ず測定しております。
しかし、行き先や距離情報等未入手箇所が多数あり詳細な調査を行えておりません。

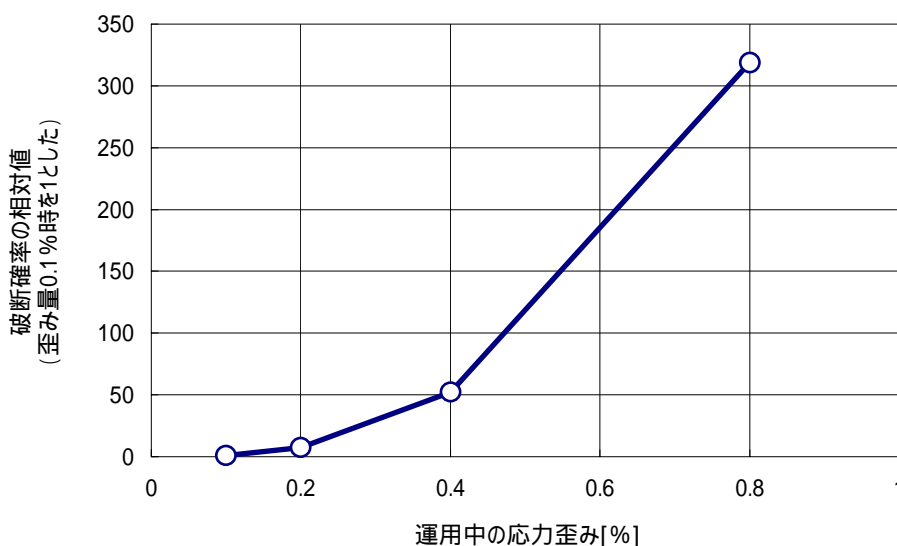
図 歪み量と破断確率の関係(理論計算値)

この式を元に運用中の応力歪み s と破断確率の関係を図に示す(通常環境下における応力歪を 0.1%と仮定し、その時の破断確率を 1 とした)。例えば、地震の影響で光ケーブルが引っ張られたり曲げ応力が加わり、運用中の応力歪みが 0.4%まで上昇したとすると、その時の破断確率は約 50 倍となることがわかる。

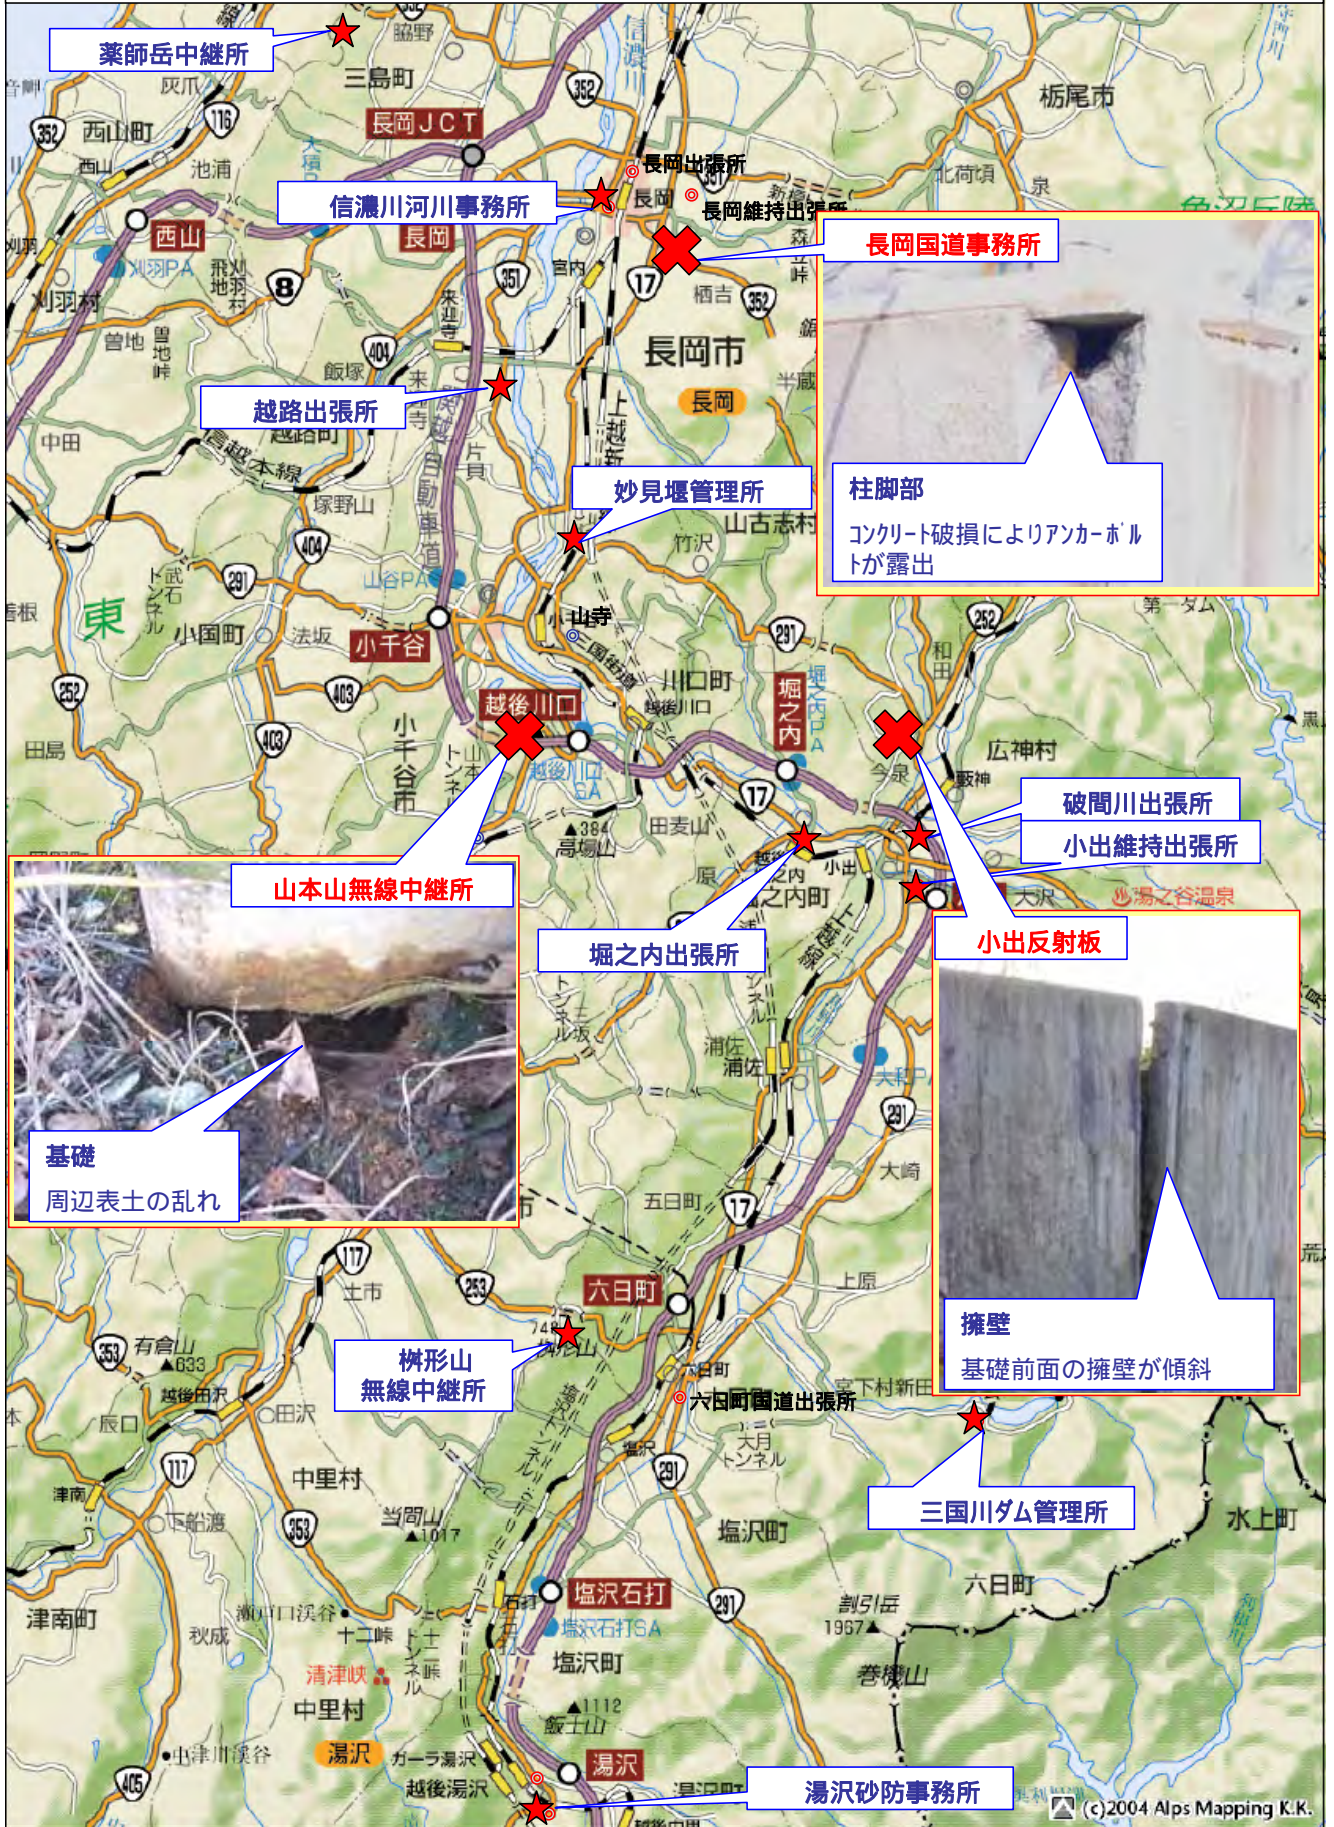
(3) 通信鉄塔施設被災状況

調査箇所 No.	事務所名	鉄塔本体	柱脚部・その他
	信濃川河川事務所	異常なし。	異常なし。
	堀之内出張所	異常なし。	異常なし。
	三国川ダム管理所	異常なし。	異常なし。
	長岡国道事務所	異常なし。	ベースPL下柱脚コンクリートに一部空隙があり、アンカーボルト、鉄筋が露出、錆の進行も見られた。(今回の地震により建物側柱(柱脚)の仕上モルタルに剥離が生じ露見した。)
	湯沢砂防事務所	異常なし。	異常なし。
	薬師岳中継所	異常なし。	異常なし。
	越路出張所	異常なし。	基礎周辺に地割が見られた。
	妙見堰管理所	撤去後の調査で、アンカー材の破断が確認されたため、今回の地震力に対するアンカー材及び柱脚コンクリートの検証が必要。	
	山本山中継所	異常なし。	表土が一部沈下しているが、基礎の沈下は生じていない。
	小出反射板	異常なし。	基礎周りの擁壁に傾斜有り。
	破間川出張所	異常なし。	異常なし。
	小出維持出張所	異常なし。	異常なし。
	榊形山中継所	異常なし。	異常なし。ただし、局舎の柱、壁にひびわれ多数。

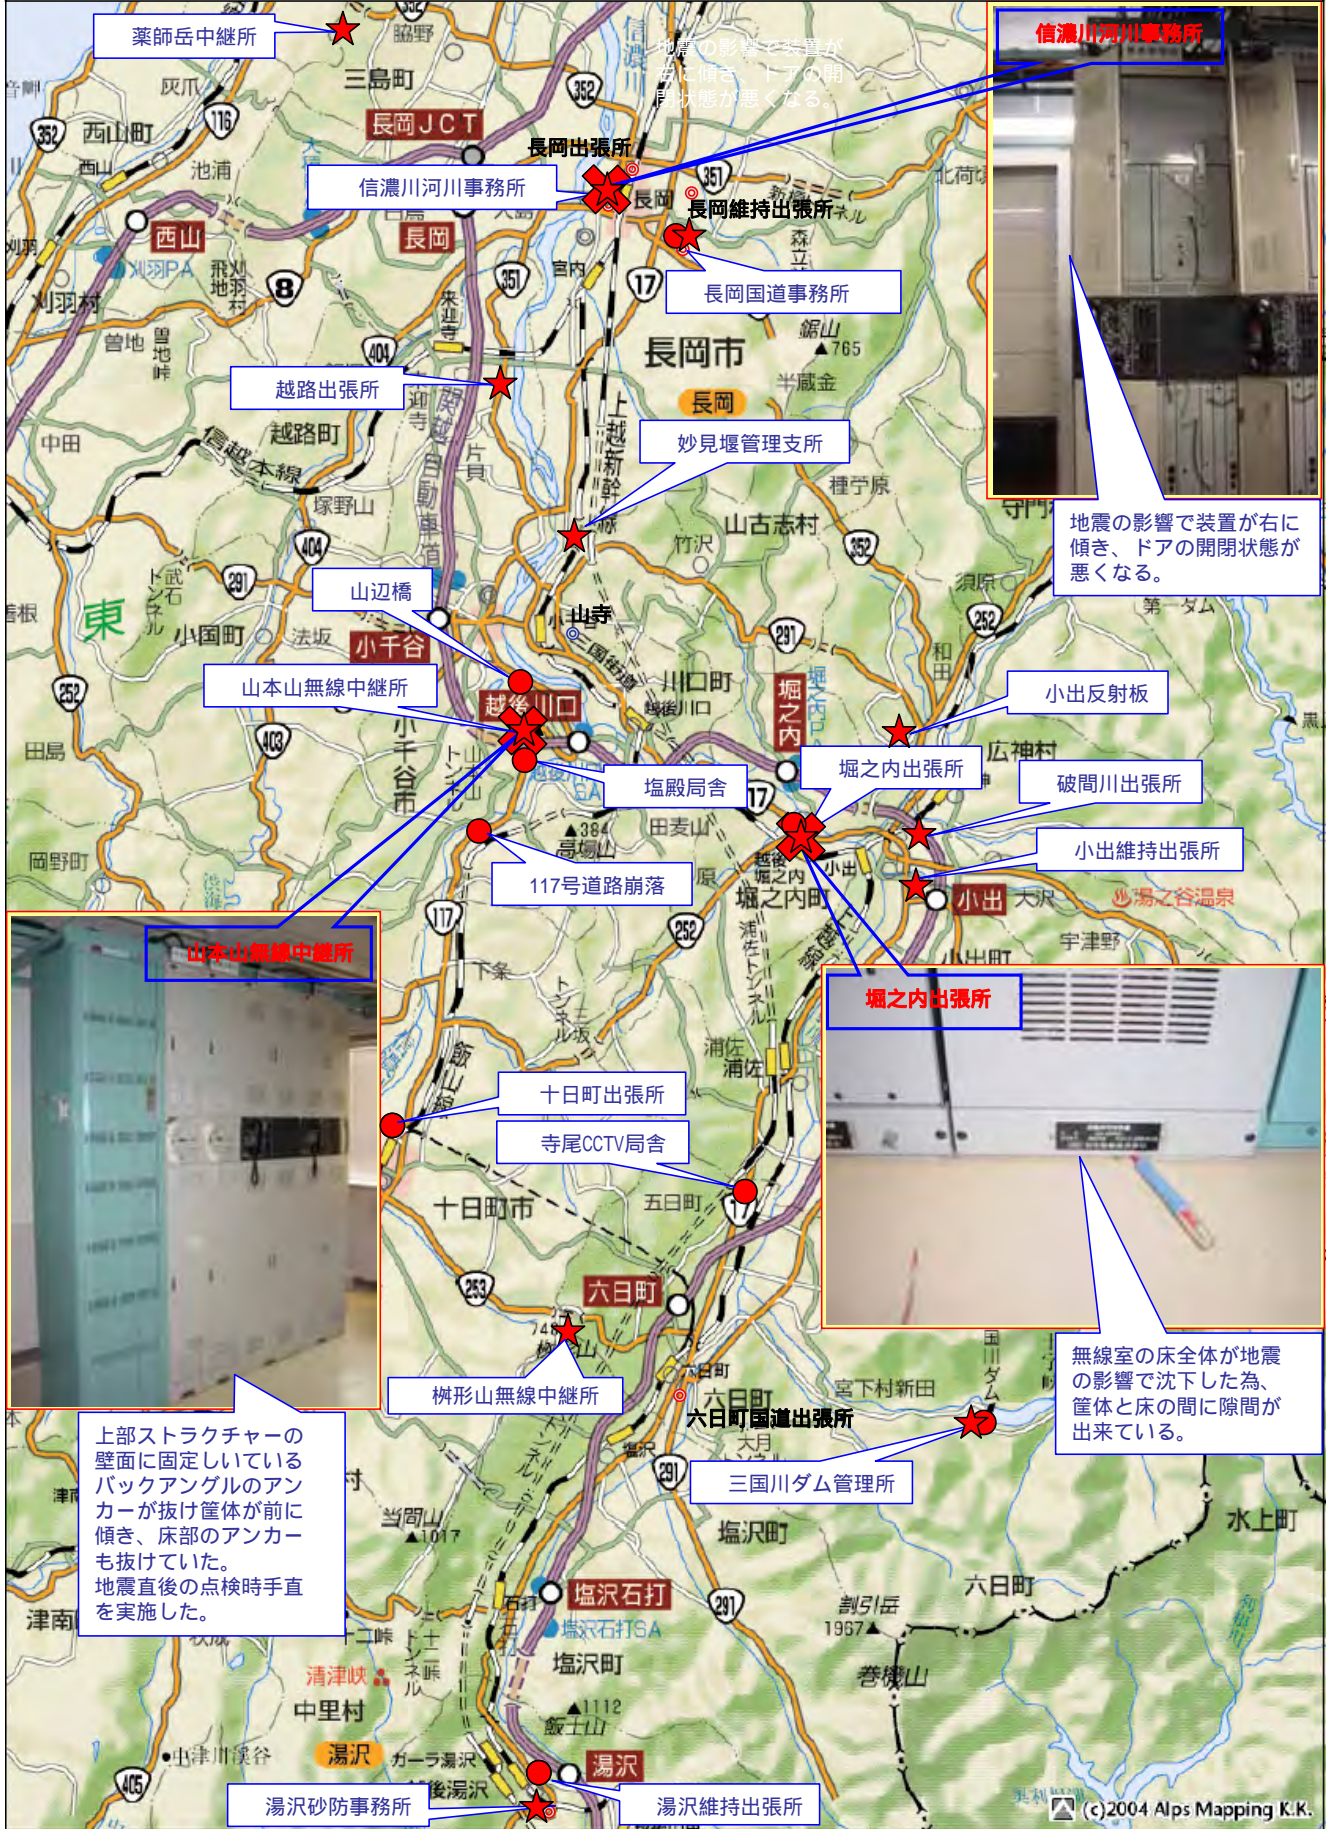
(3) 無線施設被災状況

点検場所	無線設備	不具合内容	点検コメント
信濃川河川事務所 局名 長岡局	6.5GHz多重無線 3台 12GHz多重無線 1台	筐体の上部が右側に3mm傾いている	実装しているユニットのスレはなく正常に動作しており問題は無いと思われる。 ストラクチャーバックアングルが長い為、補強が必要。
長岡国道事務所 局名 東長岡局	6.5GHz多重無線 2台 12GHz多重無線 1台	異常無し	ストラクチャーバックアングルが長い為、補強が必要。
越路出張所 局名 越路局	6.5GHz多重無線 1台	異常無し	無し
妙見堰管理所 局名 妙見局	6.5GHz多重無線 1台	異常無し 鉄塔撤去に伴い、無線装置休止中の為動作確認未実施。	無し
山本山中継所 局名 山本山局	6.5GHz多重無線 4台 7.5GHz多重無線 1台	上部ストラクチャー壁面のバックアングルを支えているLアングルのボルトが抜け掛かっており、筐体が8mm前に傾いていた。勘合の悪いユニット等があり筐体に歪みが発生している。 端局装置裏ぶた止めネジ(3mm)2本飛び	上部ストラクチャー壁面への固定方法、変更必要であり床面固定アンカーも地震直後の点検時引き抜けを確認したので、アンカーボルトの打直し必要。
薬師岳中継所 局名 薬師岳局	6.5GHz多重無線 4台	異常無し	無し
三国川ダム管理所 局名 三国川ダム局	6.5GHz多重無線 2台	異常無し	ストラクチャーバックアングルが長い為、補強が必要。
小出維持出張所 局名 小出局	6.5GHz多重無線 1台	異常無し	無し
破間川出張所 局名 破間川局	6.5GHz多重無線 1台	異常無し	無し
堀之内出張所 局名 堀之内局	7.5GHz多重無線 1台	機器と床の間に5mm程度隙間ができている 上部ストラクチャーの構造が頑丈な為、転倒の危険は無いと思われる。 1階の通信機器室のドア閉まらず。	通信機器室の床全体が30～50mm沈下した為隙間およびドアの不良が発生したと思われる。 床の補修必要。
湯沢砂防事務所 局名 越後湯沢局	6.5GHz多重無線 1台	異常無し	無し
榊形山中継所 局名 榊形山局	6.5GHz多重無線 5台	異常無し	無し

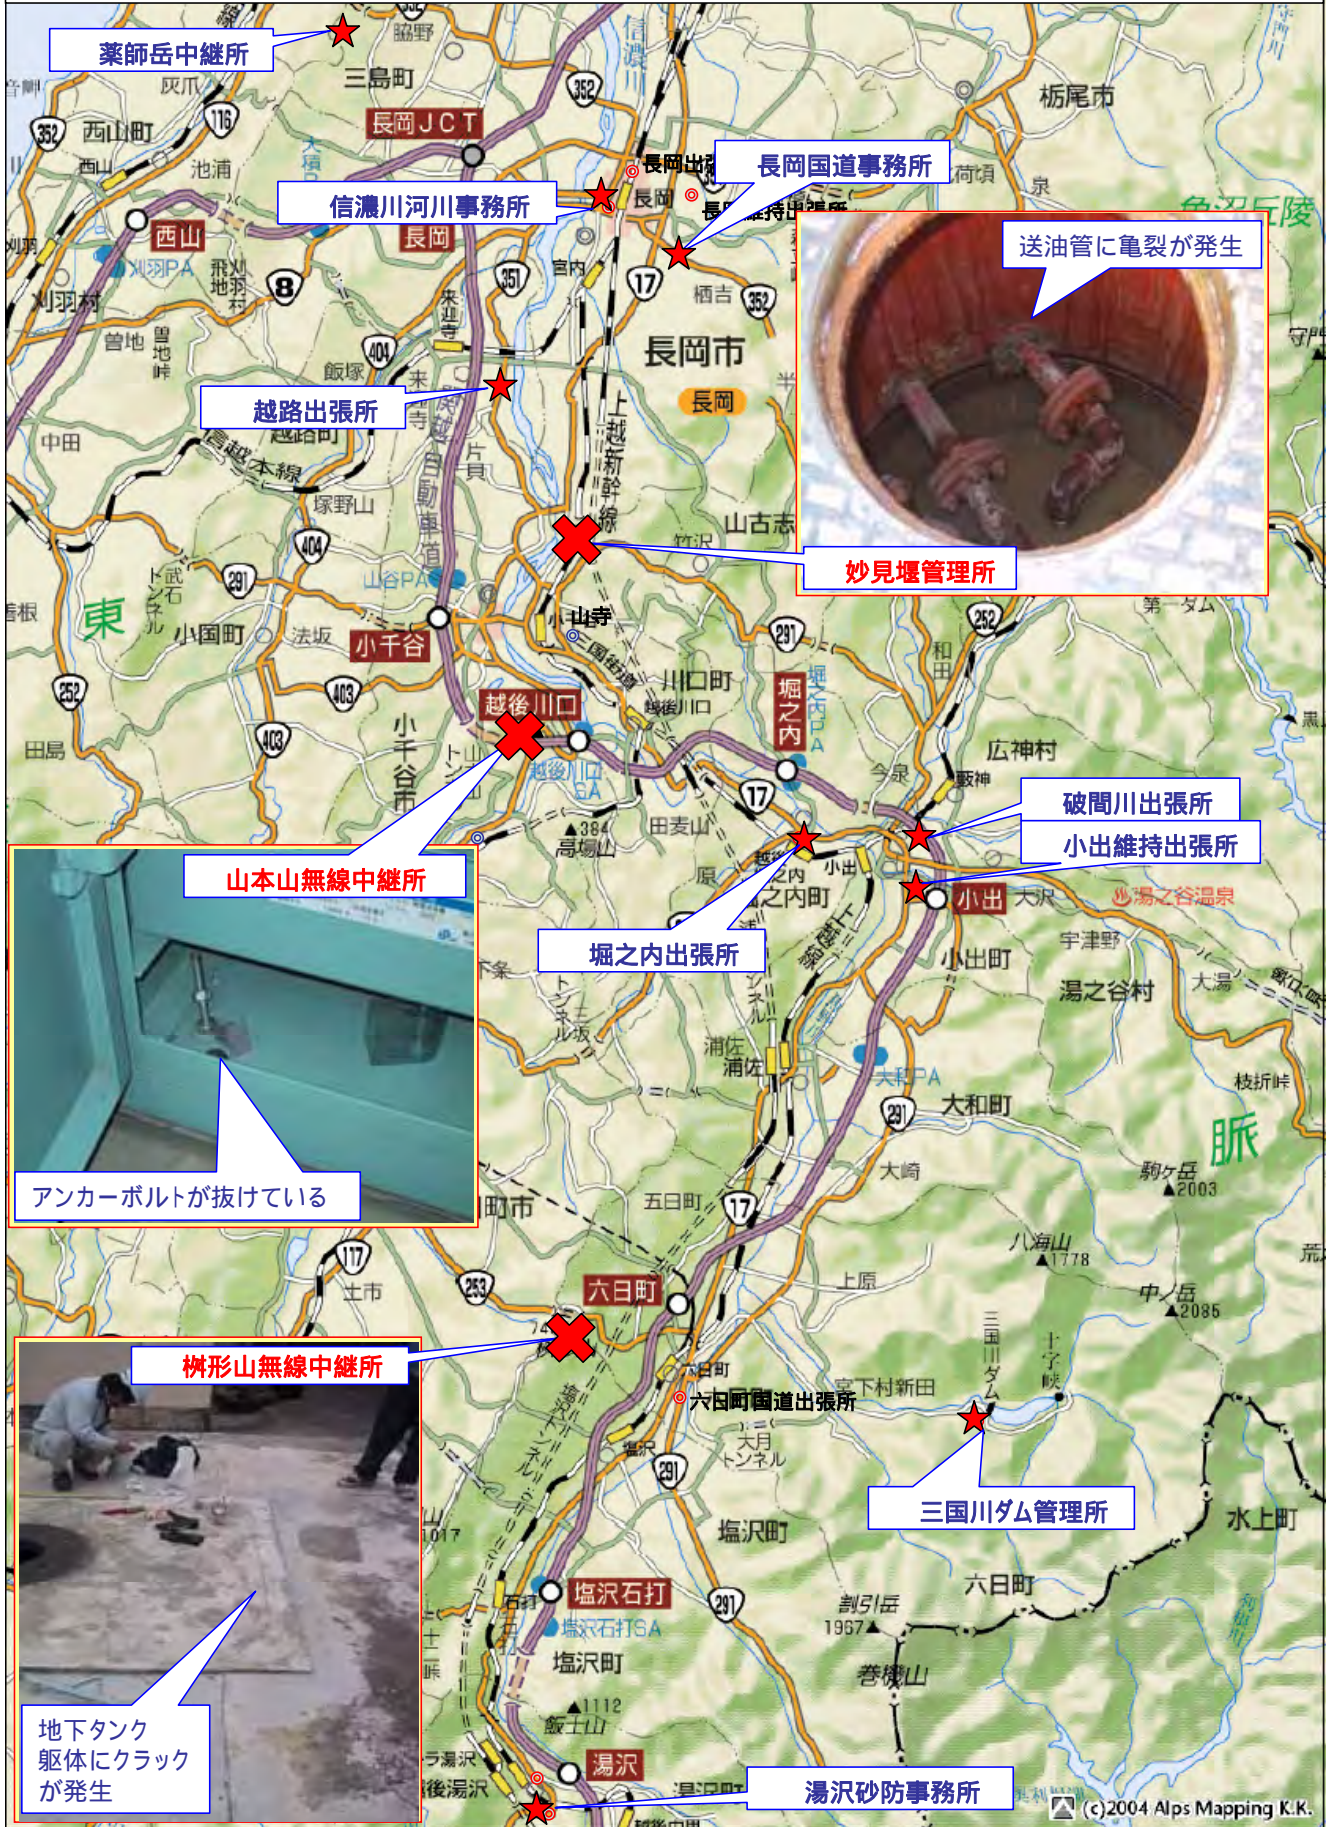
(3) 発電設備被災状況

調査箇所	事務所名	設備概要	設備所見	不具合内容	点検コメント
	信濃川河川事務所 (事務所用)	125KVA 210V 334A 神鋼電機㈱ 製造 6D22P153PS 1985年製造 小出槽 400L残/490L 地下タヅカ 3200L残/6000L	煙道配管 地下タンク	煙道配管フレキに曲がりが発生しています。 給油口の腐食が進んでいます。 (現在使用していないとのこと)	機能上支障無しと判断します 今後使用される場合修繕が必要と思われます。 また、今後において、浸水する恐れがあると判断致します。 設備全体としては異常なしと判断します。
	(流水管理用)	75KVA 210V 206A 神鋼電機㈱ 製造 4539542001 2001年製造 小出槽 事務所用と兼用		(小出槽 事務所用と兼用)	異常なしと判断します
	堀之内出張所	20KVA 210,105V 95.2A 神鋼電機㈱ 製造 P530121001 1991年製造 小出槽 490L残/490L			異常なしと判断します
	三国川ダム管理所	400KVA 6600V 35A 富士電機㈱ 製造 90128118051 1991年製造 小出槽 360L残/390L 地下タヅカ 2800L残/3000L			異常なしと判断します
	長岡国道事務所	100KVA 210V 275A 神鋼電機㈱ 製造 09950011 1987年製造 小出槽 990L残/990L	小出槽	振動によりオーバーフロー管より 軽油が溢れています。 (溜め枘にたまっています) フレキ配管に曲がりが発生しています。 防油堤内にクラックが発生しています。	次回点検時に処置されることを推奨致します。 機能上支障無しと判断 機能上支障無しと判断
	湯沢砂防事務所	200KVA 210V 550A 神鋼電機㈱ 製造 B539555001 2002年製造 小出槽 880L残/990L 地下タヅカ 2900L残/3000L			異常なしと判断します
	薬師岳中継所	125KVA 210V 341A ㈱明電舎 製造 1A5907LJG 2003年製造 小出槽 490L残/490L 地下タヅカ 350L残/1900L	地下タンク(給油口)	地下タンク給油口配管部に 腐食が発生しています。	運転上支障無しと判断します 給油口配管の修繕を推奨致します。

越路出張所	20KVA 210V 55A 北芝電機㈱ 製造 L5390101 1987年製造 小出槽 490L残/490L	小出槽	油溜め枘に軽油が溜まり、 防油堤外に染み出しています。 処置されることを推奨致します。	機能上 異常なしと判断します

調査箇所	事務所名	設備概要	設備所見	不具合内容	点検コメント
	妙見堰管理所	250KVA×2台 420V (株)明電舎 1989年製造 小出槽 200L残/490L 地下タンク 6500L残/10000L	地下タンク	漏油槽に1M程度の浸水を確認致しました。 送油管の破損が確認出来ました。 タンク内部に泥、浸水等確認出来ました。	タンクに亀裂が発生していると予想されます。 精密点検の実施を推奨致します。
	山本山無線中継所	30KVA 210V 82.5A 神鋼電機(株) 製造 P530061001 1990年製造 小出槽 280L残/490L 地下タンク 1200L残/2000L	設備全体	煙道配管に曲がりが発生しています。 発電機室床に亀裂、歪みが発生しています。	機能上支障無しと判断 建築全体が、歪んでいる可能性があります。 専門家による、診断を推奨致します。
エンジン			ラジエーターに冷却水の注水が必要です。	仮処置で、注水してありますが、 不凍液入りで交換が必要です。	
制御盤			縦揺れによると思われる アンカーボルト抜けが発見され 盤全体が30mm程横に移動しています。 盤周辺に段差、クラックが発生しています。	今後余震等により 転倒する恐れがあります。 至急対応されることを推奨致します。	
小出槽			フレキ配管に歪みが発生しています。 小出槽、壁が傾いています。	早急な対策が必要です。	
地下タンク			地下タンク周辺が傾いています。 送油管に歪みが確認出来ました。 タンク内部に浸水等確認出来ました。	タンクに亀裂が発生していると予想されます。 精密点検の実施を推奨致します。	
	破間川出張所	50KVA 210V 50A 神鋼電機(株) 製造 R530131001 1992年製造 小出槽 990L残/990L			異常なしと判断します
	小出維持出張所	30KVA 210V 150A (株)日昇製作所 製造 970138 1997年製造 小出槽 780L残/990L			異常なしと判断します
	榊形山無線中継所	37.5KVA 210V 104A 神鋼電機(株) 製造 E539532001 1990年製造 小出槽 990L残/990L 地下タンク 2000L残/2000L	地下タンク	地下タンク周辺が傾いています。 漏油検知槽内部に浸水が確認出来ました。 (満水)	現状運転には、支障有りませんが、 タンク廻り筐体に亀裂が発生していると予想されます。 精密点検の実施を推奨致します。
