建設電気技術協会東日本大震災被害調査団

電気通信施設被害調査報告書

(第一次報告)

社団法人 建設電気技術協会

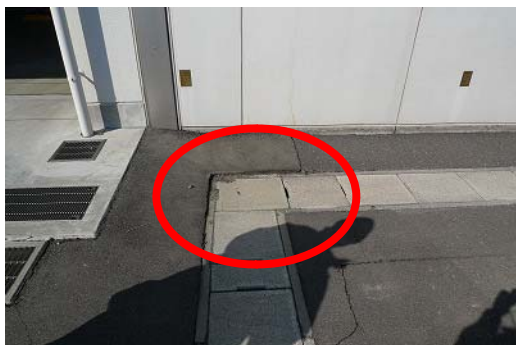
局舎周辺 雨水升破損

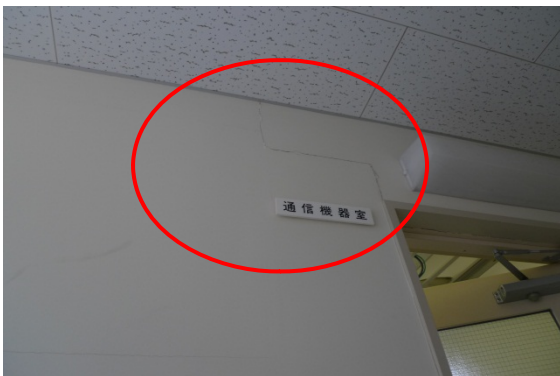
庁舎階段上部の壁に亀裂あり

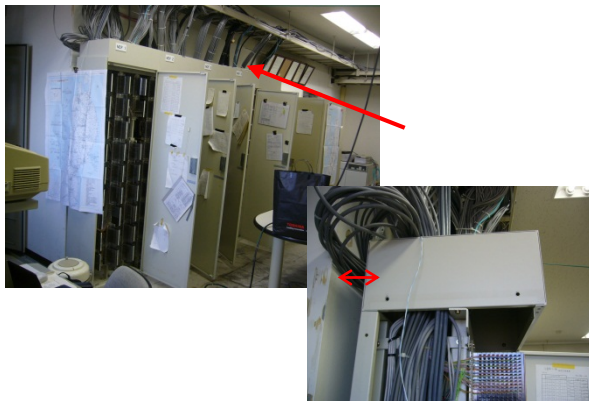
ケーブル引込口損傷

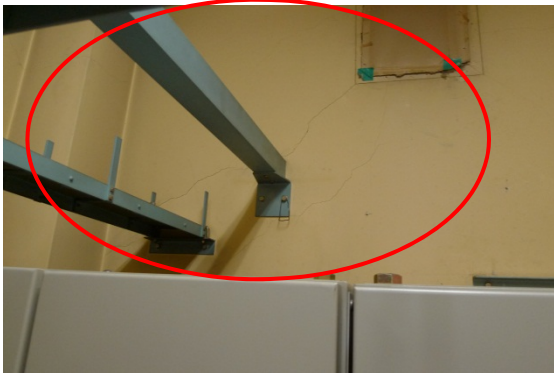
無線室内の壁面に亀裂有り

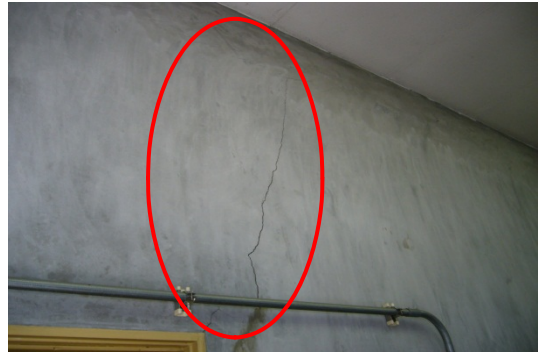
無線室内の壁面に亀裂あり

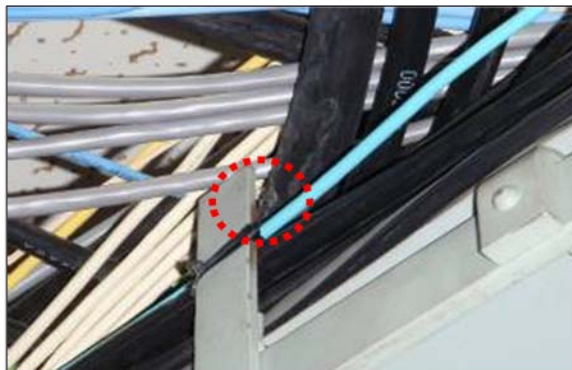
〔写真1-1〕

※ケーブル損傷箇所アリケーブル防護要（今回の震災の影響なのかは不明）

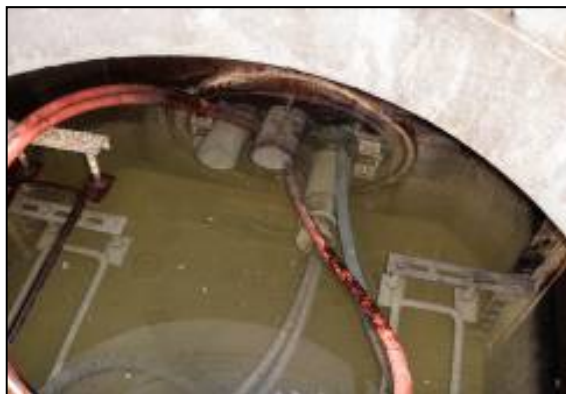
〔写真3-1〕

震災時の光ファイバケーブル移動時には金物にケーブルが引っ掛かる等、損傷の危険性がある。

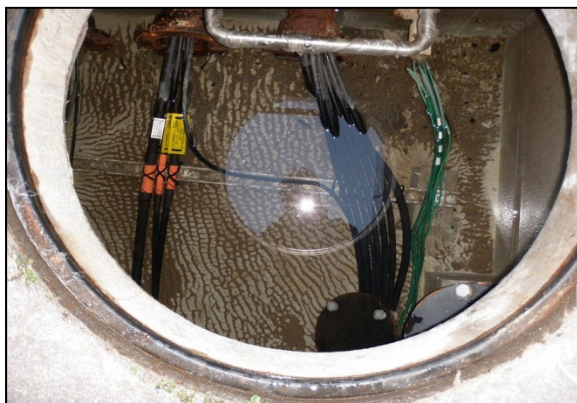
〔写真5-1〕

管口の止水処理が必要

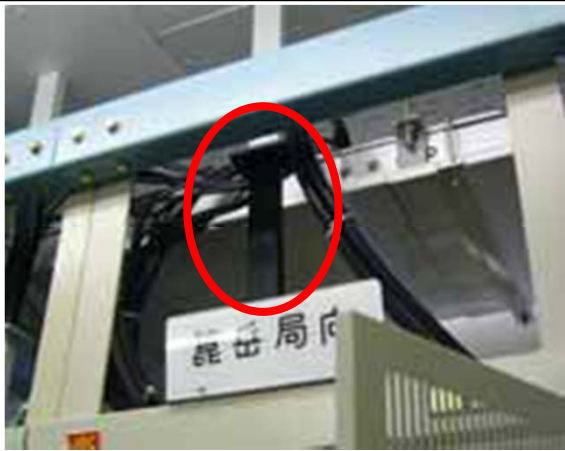
【北上川下流局】
フレキシブル導波管に歪み有り

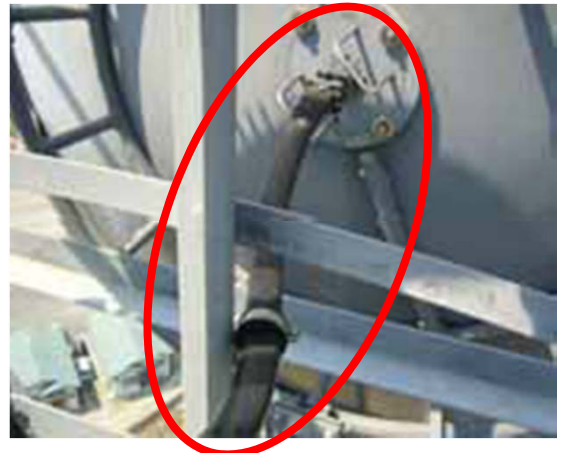
全調査対象設備中、運用停止に至る不具合は北上川下流事務所（北上川下流局）の篁岳中継所向けアンテナのずれ（20cm 程度ずれた形跡を確認）が原因と思われる回線停止のみであった。

籠岳向け空中線架台が左に動き、導波管にストレスがかかっている。

当該アンテナを搭載する鉄塔被害は後述するが、北側基礎のアンカーボルトが3本浮いている（0.5~2mm）ことを確認した。他のアンテナも回線停止には至っていないが、同様にアンテナずれを確認した。当該鉄塔に搭載するアンテナ方位角を再点検する必要がある。

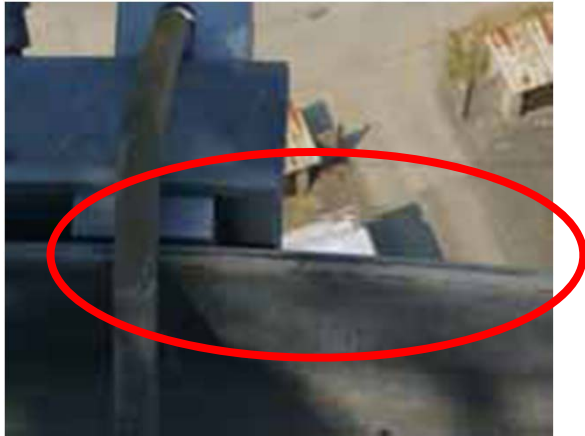
架台が動いた形跡有り
約200mm動き、約4.6° 左へ

特に、北上川下流河川事務所では搭載アンテナにおいて最大 20cm 程度のずれを生じていたことから、鉄塔部材接合ボルトの増し締め点検が必要である。

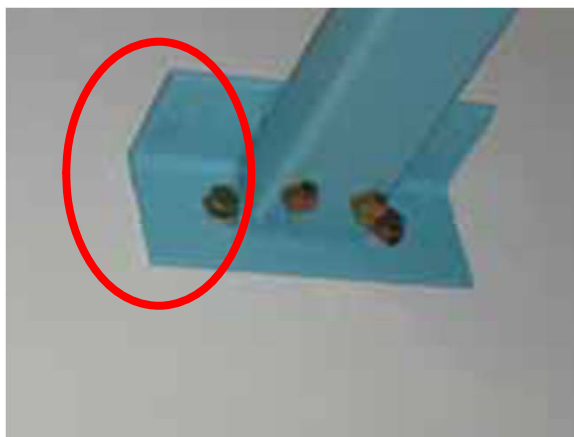
ストラクチャーが動いた形跡有り

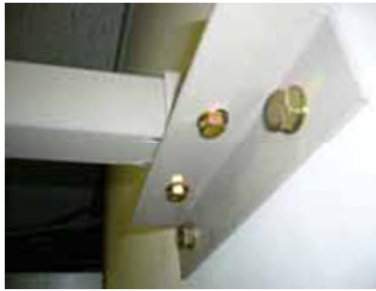
【麓岳】
ストラクチャがわずかに動き、壁面ボードを突き破っている。

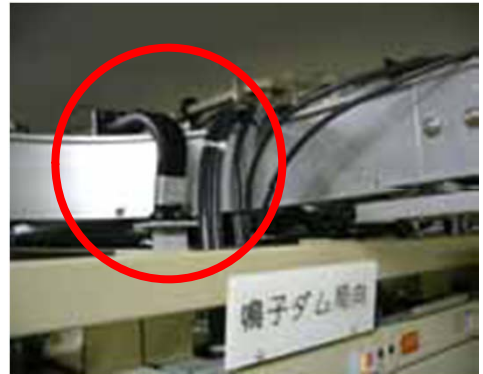
フレキシブル導波管に歪み有り

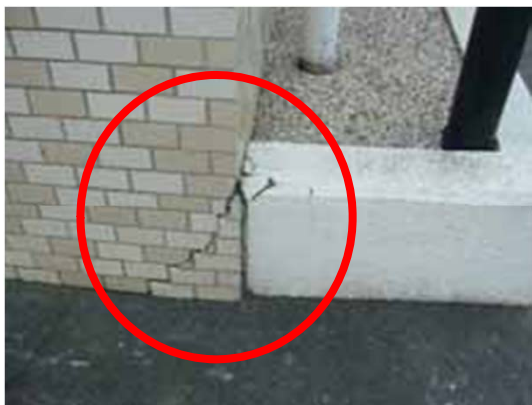
三陸国道事務所玄関前の亀裂の状況

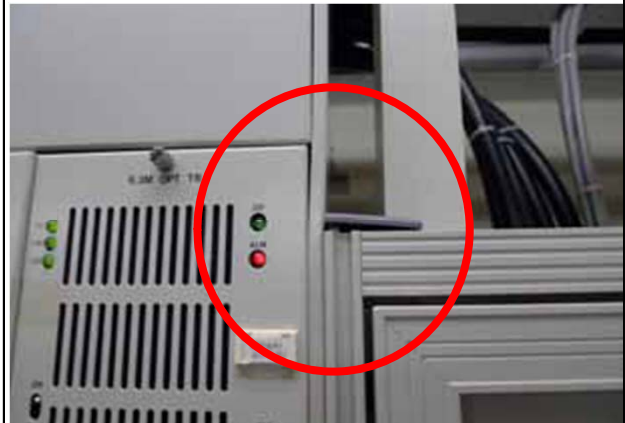
【釜石国道局】
架の揺れにより、筐体のつぶれが有り

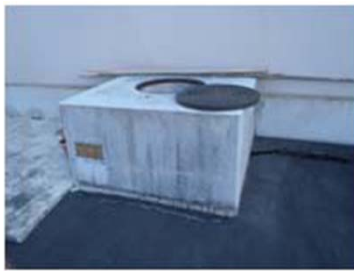
【鳴瀬川中流堰管理棟】
約6cmの地盤沈下を確認

ハンドホール内の目視確認では被害を確認できなかったが、管路口のズレ・管路のつぶれが懸念される。

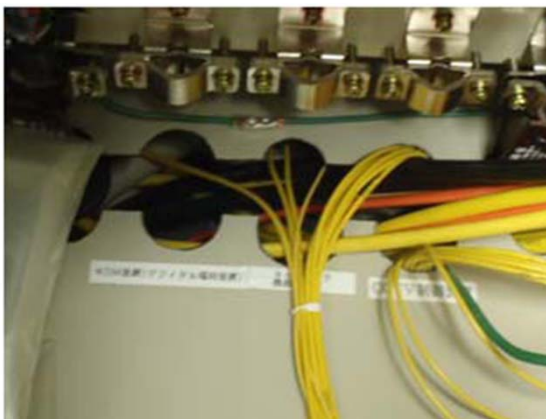
【飯野川出張所】
光成端架: 損傷形跡はないが、ケーブル防護がなされていない。

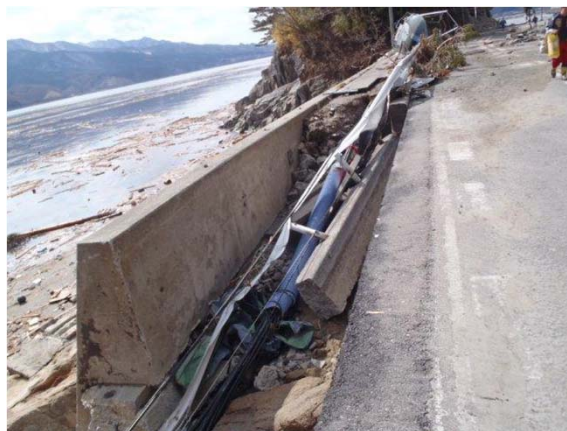
【R45 藤の川付近】
情報管路被害 (三陸国道(事))

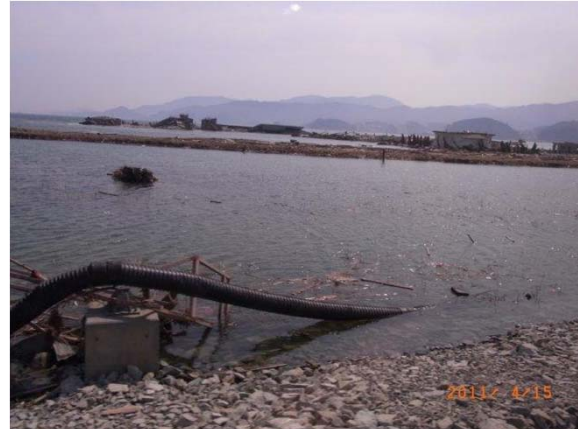
【R45 陸前高田市内】
情報管路被害

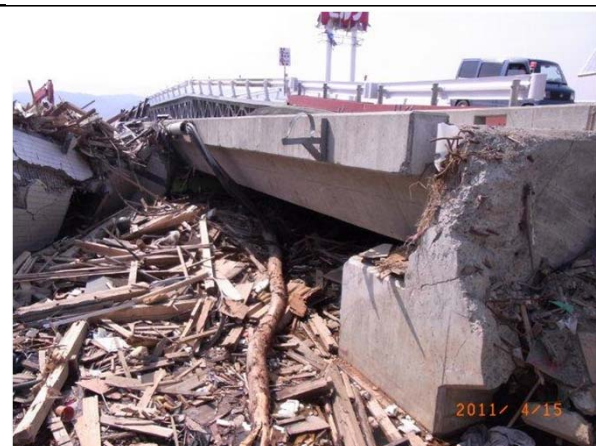
【R45 陸前高田市内】道の駅付近
海側の情報管路被害

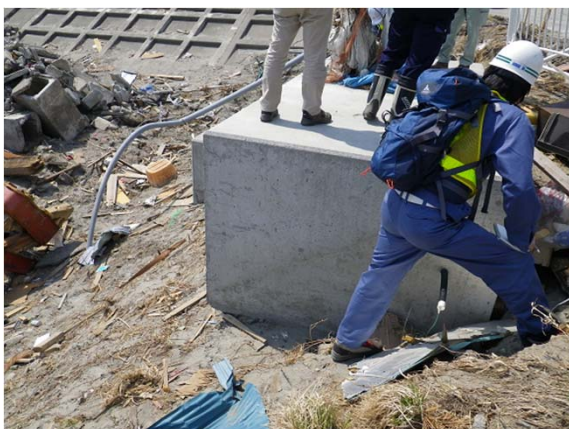
【釜石市大浜渡橋付近 情報板カマ端末】

情報盤基礎の土が津波で流されている。

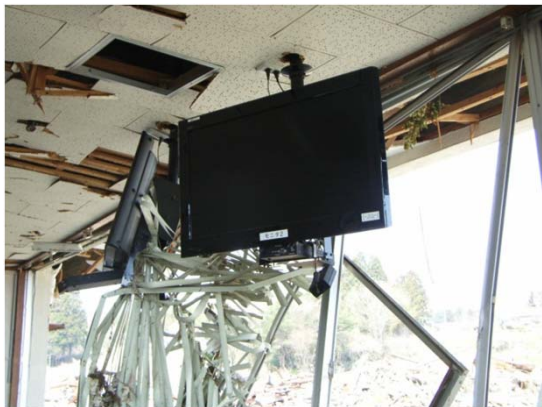
モニタ1、2(出張所1F)
・事務室(1階建て)は津波で流されており、装置も破損している。

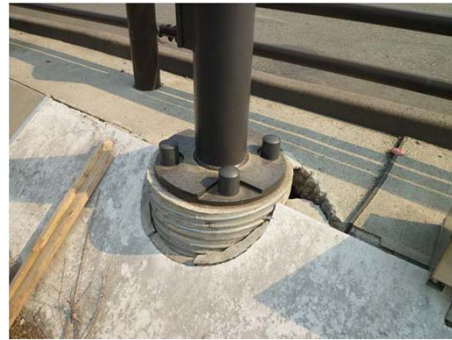
【仙人トンネル】
坑外灯の基礎部(化粧)が損傷

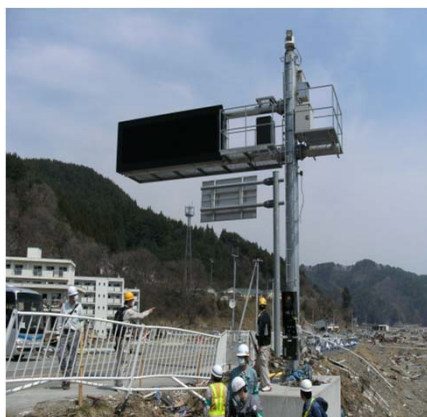
【片岸(下り)情報板/カメラ端末】
情報盤基礎が津波で露出している。

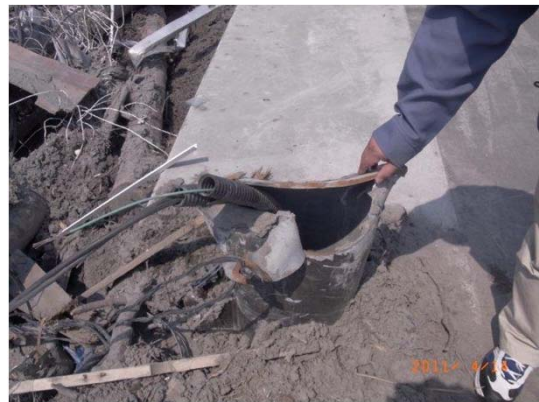
【破断した情報板支柱】

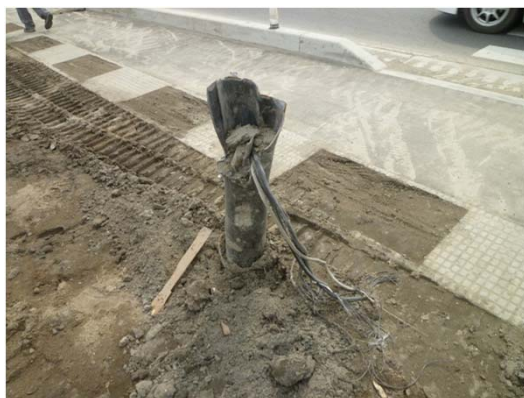
【(宮古市内 車両重量計測計設置場所) 照明灯】
津波により、開口部より破断

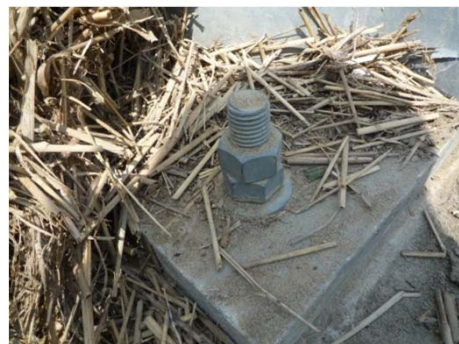
【気仙沼地区 情報板】
基礎ボルトに緩み(手で回る)

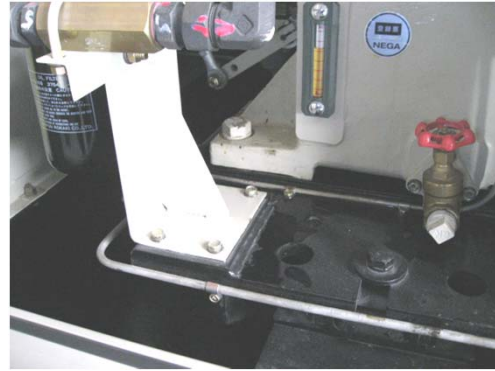
【北上大堰】
減速機、パッケージ床面に潤滑油漏れ

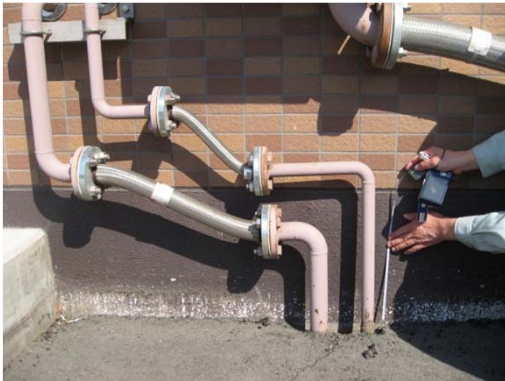
【鹿島台出張所】
地下燃料タンクからの配管のフレキ部分が敷地内
地盤沈下(10~15cm)にて下部へ引張られ、緊張
状態となっている。

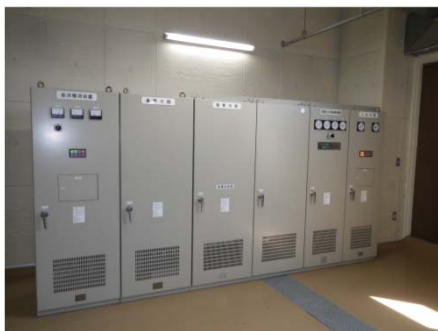
【鹿島台出張所】（無停電電源装置）
装置、外観に異常なし。
但し、蓄電池の電極部に結晶が発生しており、経年劣化と思われる。

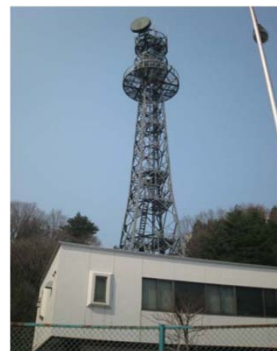
【釜石維持出張所】

柱脚部の仕上モルタルに割れが生じていた。鉄塔の耐力に直ちに問題はないが、アンカーボルトを保護するものであるため、早目の補修が必要である。

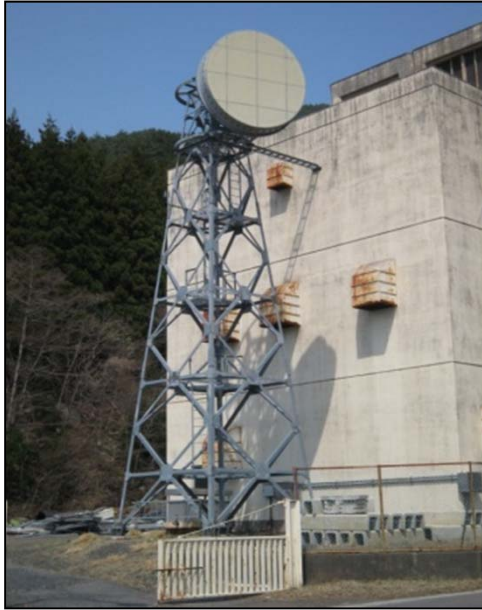
【鉄台トンネル】

柱脚部の仕上モルタルに割れが生じていた。鉄塔の耐力に直ちに問題はないが、アンカーボルトを保護するものであるため、早目の補修が必要である。
