平成 28 年（2016 年）熊本地震被害調査団

電気通信施設被害調査報告書

（第一陣調査団報告：詳報版）

一般社団法人 建設電気技術協会

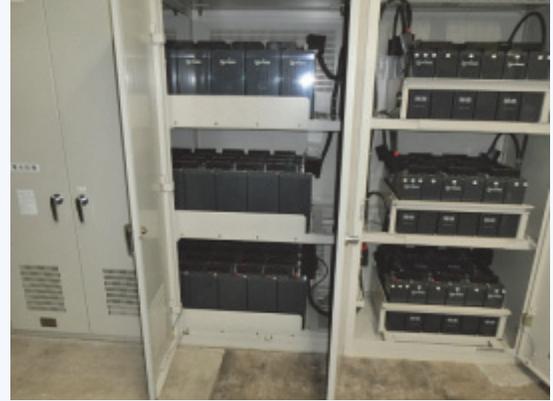
DC-AC インバータ盤のユニット No. 4 の故障ランプが点
灯していた。

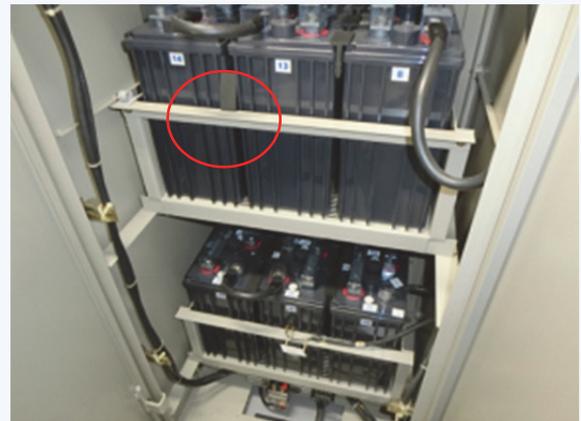
蓄電池
蓄電池セル間のスペーサが2箇所ずれていた。

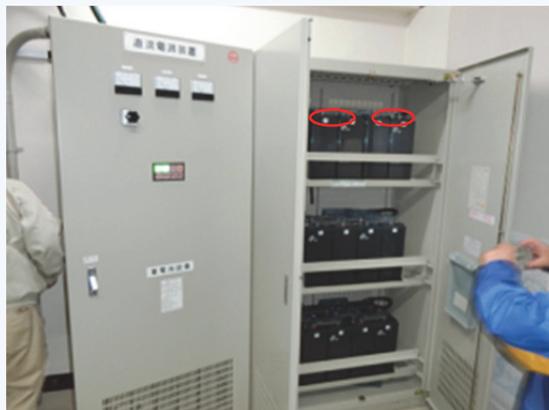
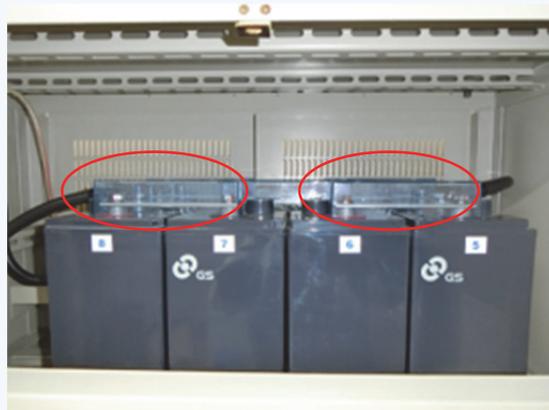
蓄電池盤
蓄電池間接続バーの保護カバーが3箇所外れていた。

蓄電池盤
外れていた接続板の保護カバーを装着した。

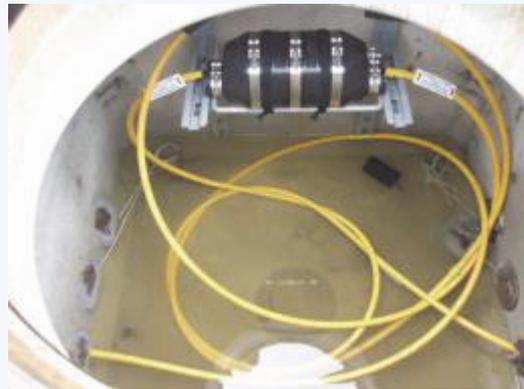
堤防天端設置ハンドホール (クロージャ部)
若干のケーブル移動が確認されたが、クロージャからの抜け・外皮の損傷等異常は認められず。

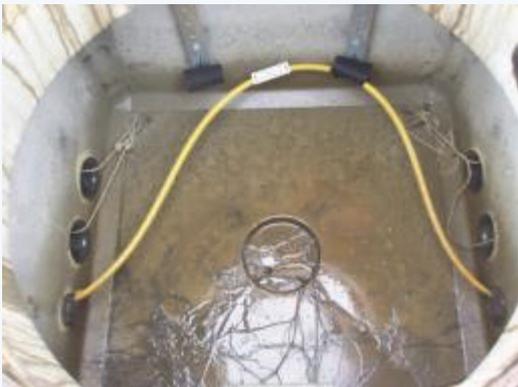
堤防天端設置ハンドホール (引き通し部)
若干のケーブル移動がされたが、外皮の損傷等の異常は認められず。

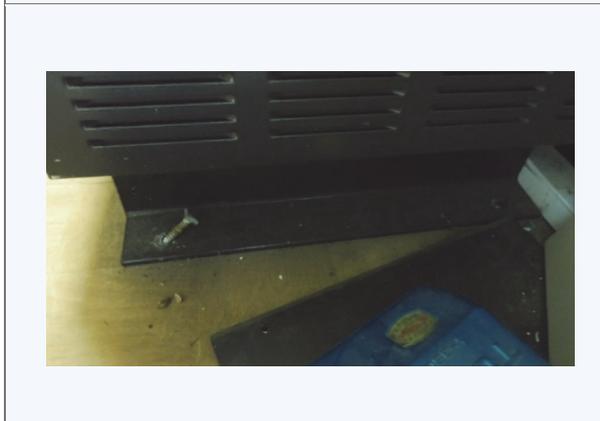
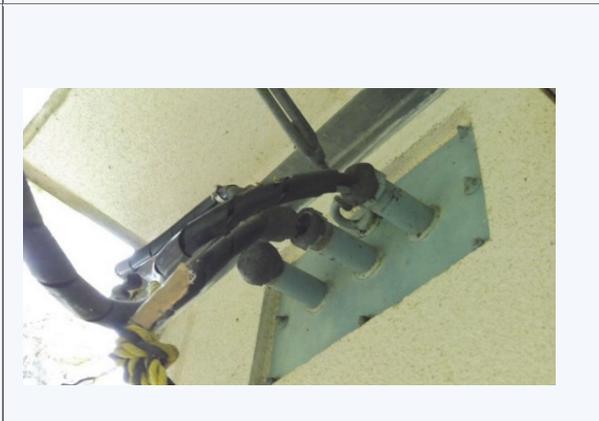
<p>CCTV機側装置 1本のボルトが抜けていたが、今回の地震よりも前に緩んでいたか抜けていた可能性がある</p>	<p>ケーブル引込口 防水材の引き抜けが見られた</p>

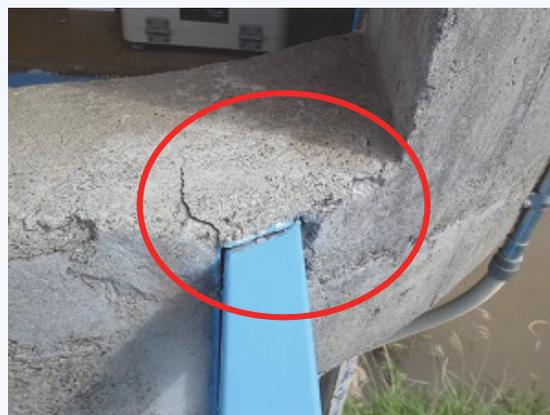
点検路取付部（右側手摺部分）
点検路と量水塔の取付部においてひび割れが確認
できる

代継観測装置の主装置脚部のボルトについて、増し締めによる固定が必要であり、今後の点検時には装置架のボルトの緩みについて確認を行う必要があると考える。津森雨量テレメータにおいては、点検路と量水塔の取付部のひび割れに対してコンクリ等の補修が必要と考えられます。

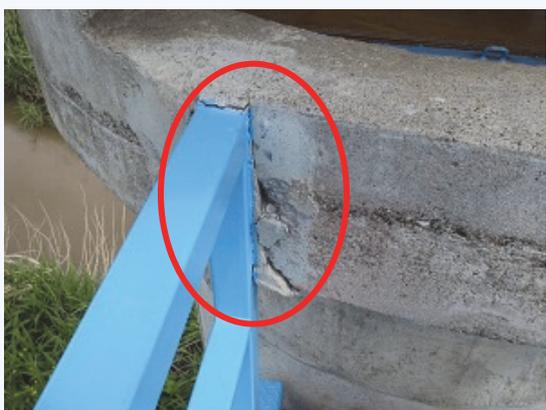
点検路取付部（左側手摺部分）
点検路と量水塔の取付部においてひび割れが確認で
きる

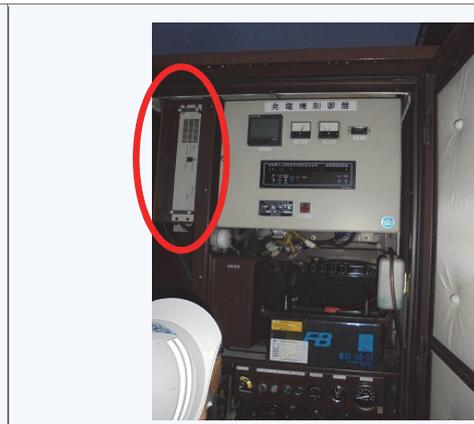
ディーゼル発電装置
盤内収納ミニUPS (正面左上) のブザー鳴動あり

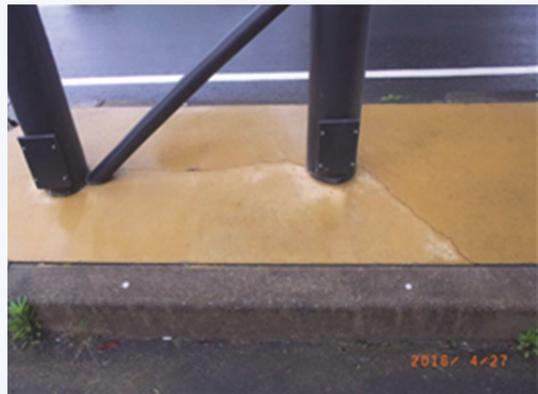
門型柱基部 (情報板正面視右側) (上り)
アンカーボルト部がコンクリートで埋められており、基部の確認はできないが、埋設コンクリートにひび割れあり。ベースプレートの浮き、アンカーボルトの伸び等の有無確認と補修が必要

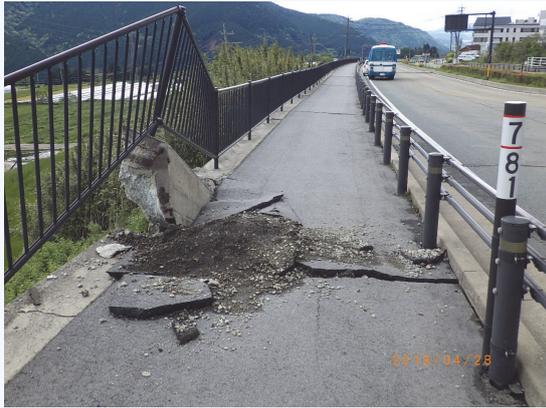
立野情報板周囲の状況
国道 57 号立野地区(阿蘇大橋西側)の崩落現場に近く、
道路の損傷が激しかった

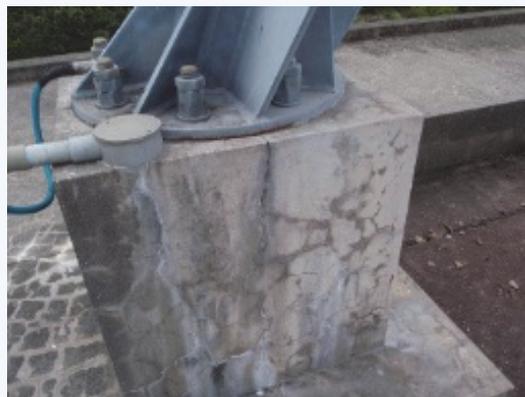
鉄塔基部

多くのひび割れが見られる。以前からのもので、今回拡大したものか不明。損傷度:「0~1 以下」と判断できる。ひび割れの深さ確認のうえ、補修が必要。

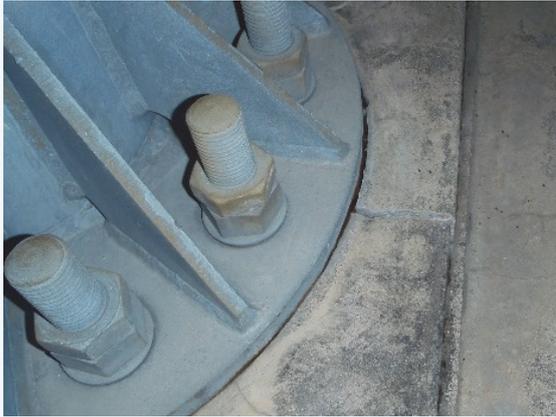
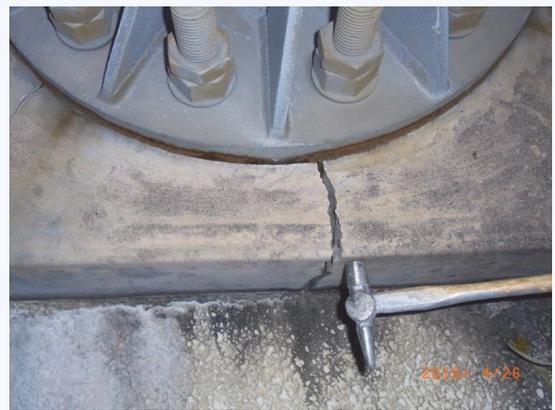
基部のモルタル仕上げ部に比較的幅広な割れが発生している。

割れは従来からの微小な亀裂が拡大したものか、新規に発生したものかは不明。
 損傷度：「0～1 以下」と判断できる。早期にひび割れの深さ確認のうえ、補修が必要。

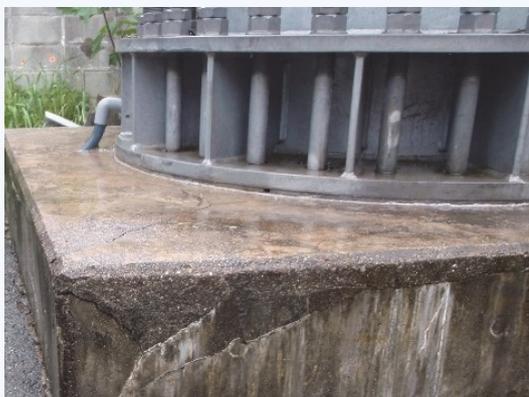
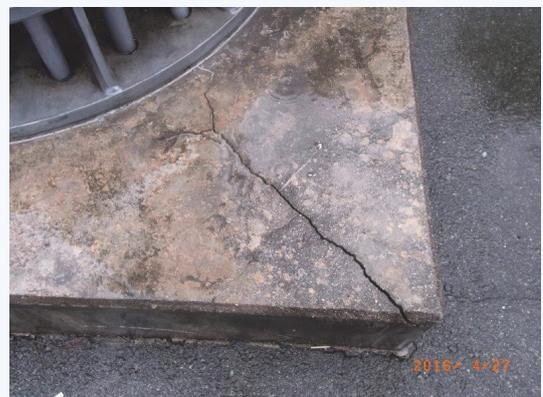
基礎仕上げモルタル部にひび割れが確認できる。

損傷度：「0～1 以下」と判断できる。早期にひび割れの深さ確認のうえ、補修が必要。

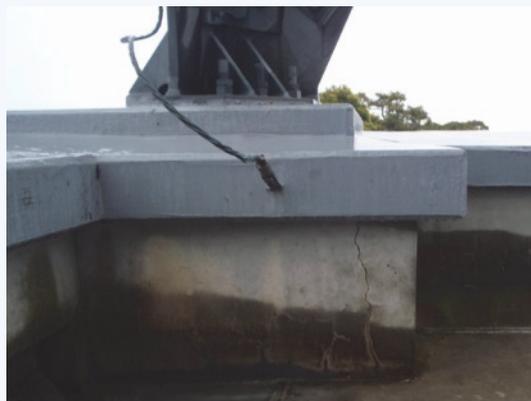
仕上げモルタルにひび割れが確認できる。今回も地震で生じたのか不明。

基部は損傷度：「0～1 以下」と判断できる。ひび割れの深さ確認のうえ、補修が必要。

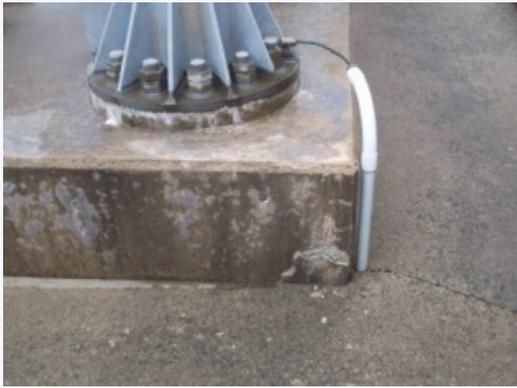
基礎部に割れが生じていた。損傷跡が新しいことから、今回の損傷と思われる。
損傷度：「0～1 以下」と判断できる。ひび割れの深さ確認のうえ、補修が必要。

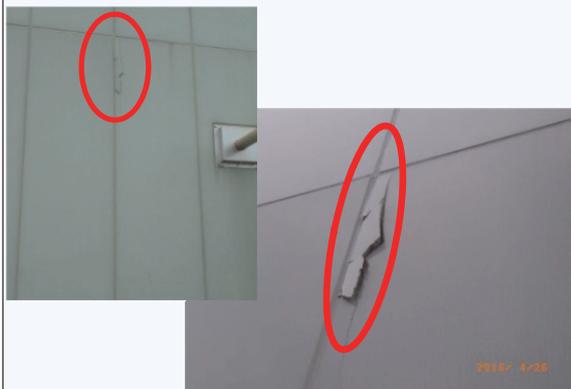
発電機室外側に僅かなひび割れが見られる。

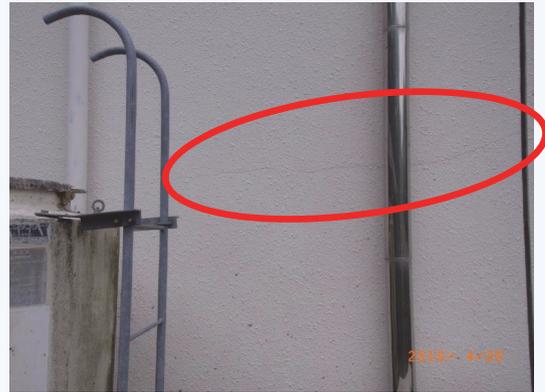
燃料タンク横壁に横方向の微細なひびが確認できる。

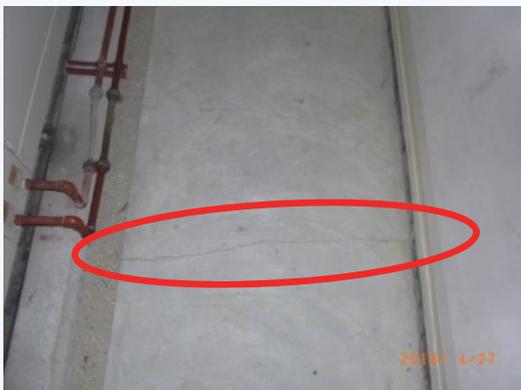
電気室
発電機横のピットに微細なひびが確認できる。

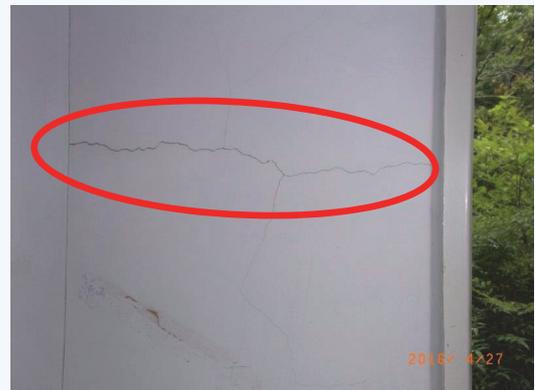
電気室入口部壁にひび割れが確認できる。

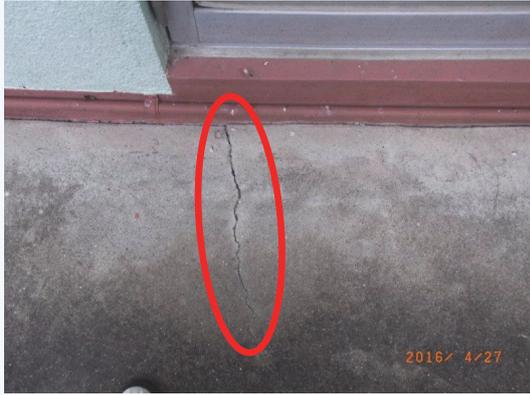
電気室入口部外側においてもひび割れが確認できる。

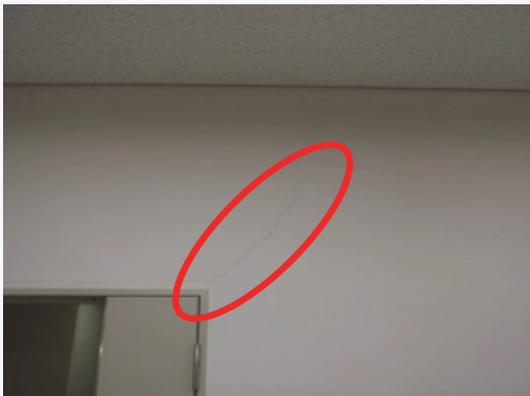
2F無線室入口付近に微少なひびが確認できる。今回の地震によるものかは不明。

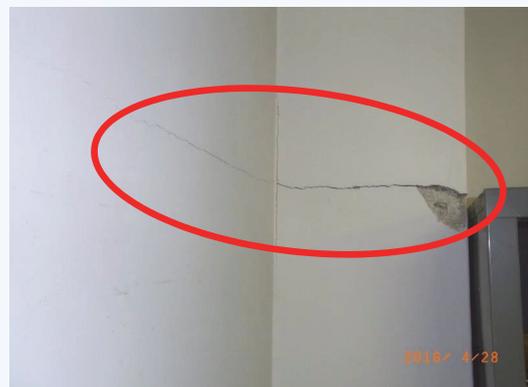
亀裂跡が新しい。今回のひびわれと思われる。

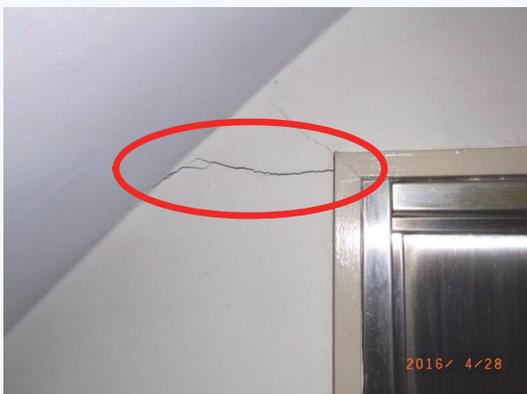
損傷跡が新しく今回のひび割れと思われる。
