**新潟県中越沖地震
電気通信関係調査団報告書
速報**

平成19年7月

社団法人 建設電気技術協会

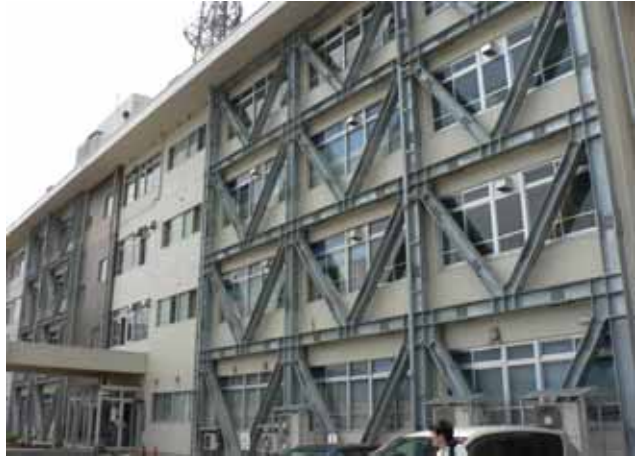
庁舎

- ・異常なし
- ・局舎4階建て(H.18)
- ・鉄塔(H.16)耐震補強施工済み

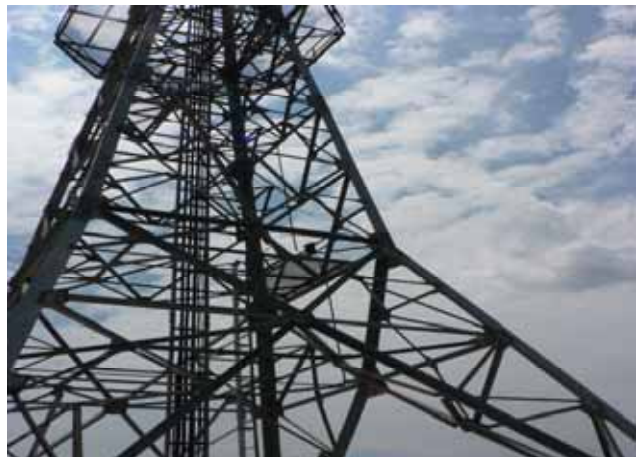
鉄塔

- ・異常なし
- ・基礎部のまきたて補強箇所、中越地震の際に亀裂が入りモルタル充填されている。基部の部材は阪神大震災以降に定められた耐震診断基準の基づく補強がなされている

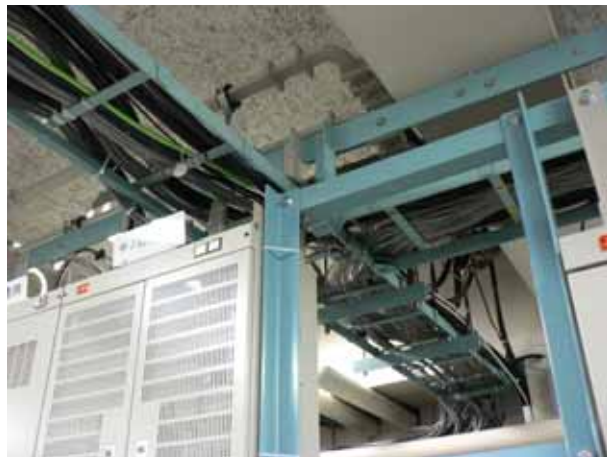
通信設備

- ・異常なし
- ・事務所内設備の機器障害なし。
無線室はストラクチャで固定。

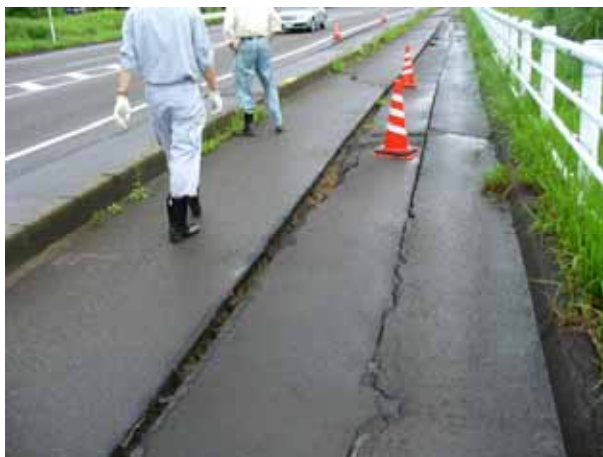
- ・R 1 1 6 西山町地先の情報BOX施工箇所を調査。情報BOX設置工事の際のアスファルト切断面に沿って亀裂あり。
今回の場合、亀裂が走っている方向と情報BOX敷設方向がほぼ平行と推定されるが、直角に近くなるほど直下の情報BOX、光ケーブルへの影響は大きくなると思われる。

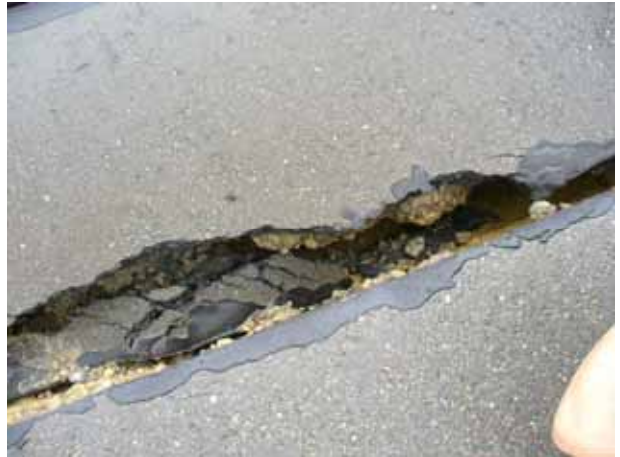
- ・情報BOX管路に座屈や段差が生じている可能性もあり、中に布設された光ファイバケーブルにも損傷などの影響が生じている事が懸念される。この部分の光ケーブルについても、ハンドホール内のクロージャ、ケーブルの状況調査、OTDRによる波形調査等の調査を行った方が良いかと思われる。

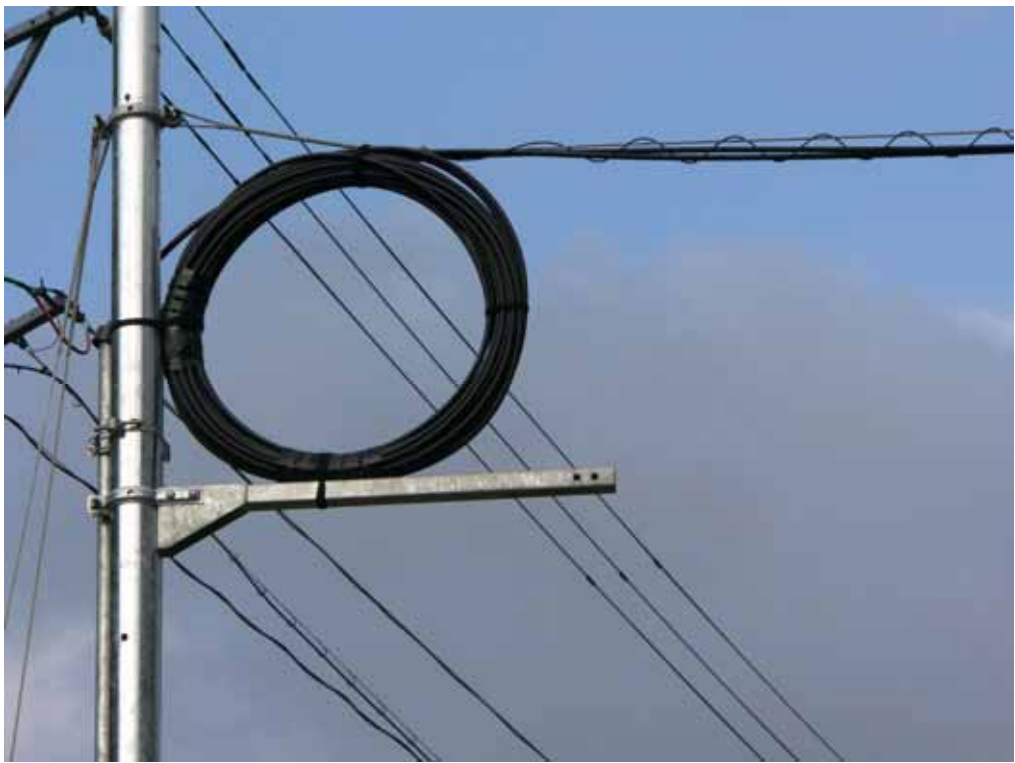
<写真5>

- ・光ケーブル仮布設の工法は、社団法人・建設電気技術協会発行の、「光ファイバケーブル施工要領・同解説 平成15年版」の付録2光ファイバ関係施工参考図7-A-1・電柱引き上げ部施工図に記載された施工法(添付資料-2参照)に則ったものと考えられる。しかし、仮設期間中の余震による振動、台風などによる強風の影響を考慮に入れると以下の点が懸念される。写真5、7を見ると、光ケーブルの余長のターン数が多いと思われる。(7-A-1では「余長2回」と記載)。ケーブルが2本ですのでターンは4回と思われる。

ターン数が多いとその部分が重くなり、振動、風圧荷重の影響で突出金物に過度な力が加わる事が懸念される。ターン数は2回にとどめ、より多くの余長が必要な場合は、複数箇所に分散させるなどの処置を取られた方が良い。

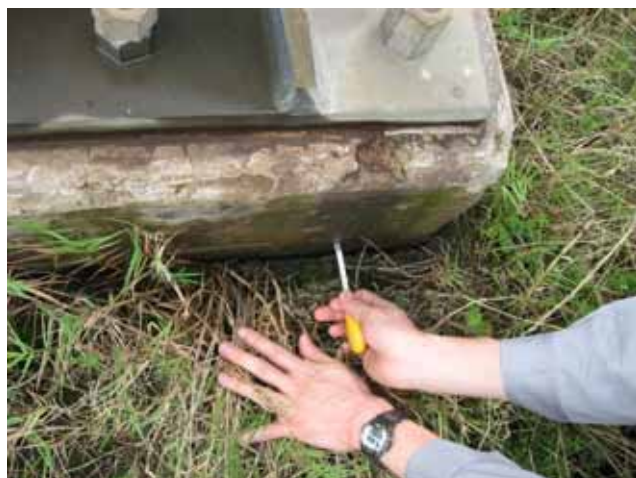
鉄塔

- ・基礎の柱コンクリート側面と地盤間に10mm程度の間隙があり、今回の地震による基礎の滑動の形跡と考えられる。土の再投入後、展圧を行うなどの補修が望ましい。その他の地震による異常はなし。

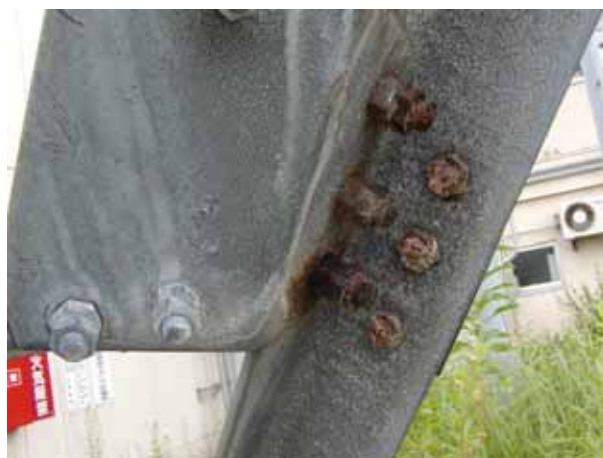
- ・一部のボルト（下側リングより下方）に錆による著しい劣化あり。早急な交換が望ましい。

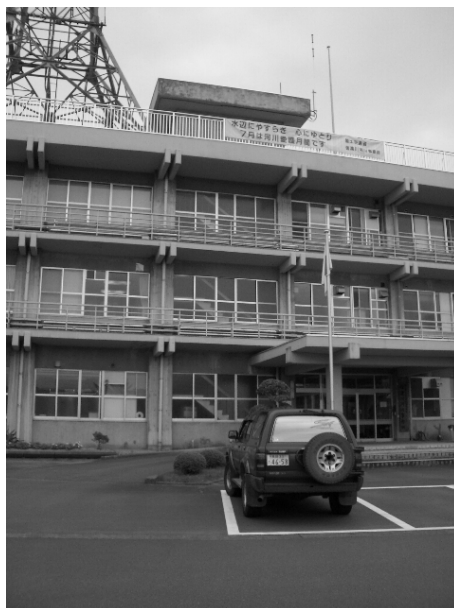
- 庁舎
- ・異常なし
 - ・庁舎3回建て、庁舎耐震補強施工未着手

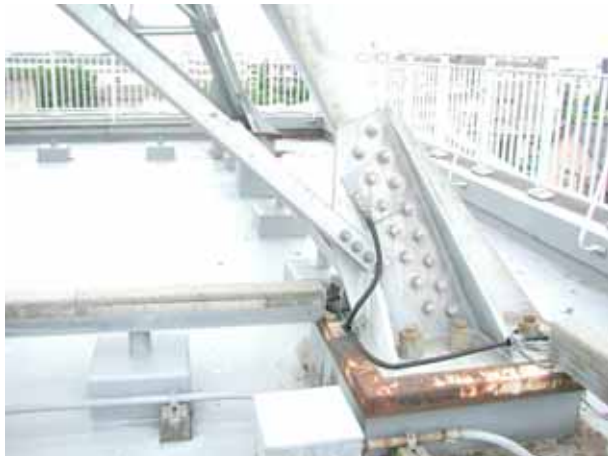
- 鉄塔
- ・庁舎屋上鉄塔は、耐震補強済み。異常なし。

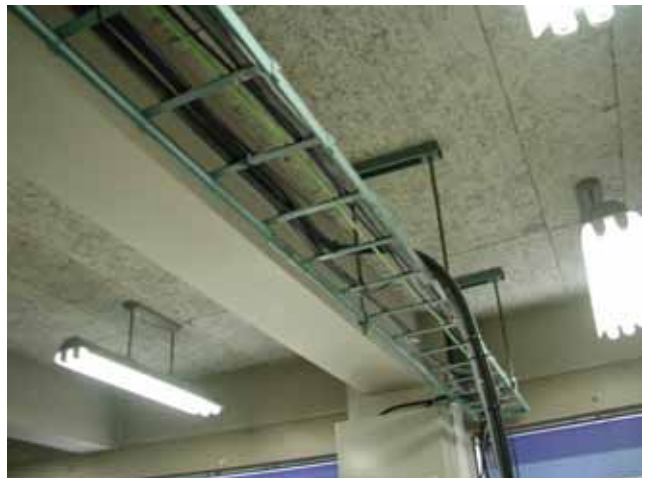
- 通信設備
- ・ 異常なし

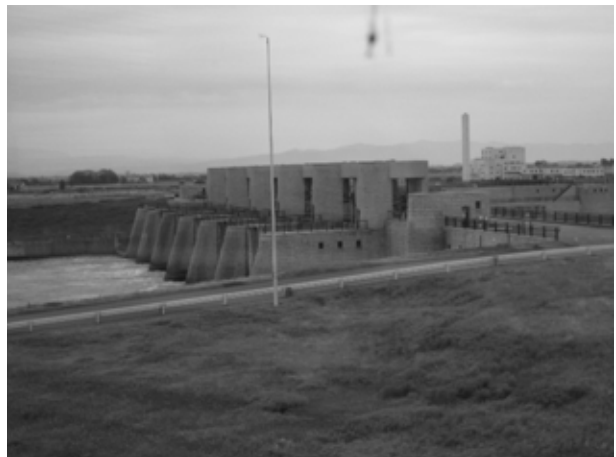
- ・庁舎、鉄塔、通信設備とも異常なし。

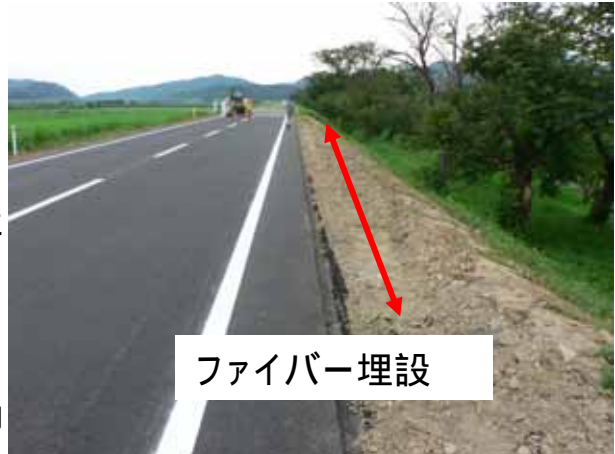
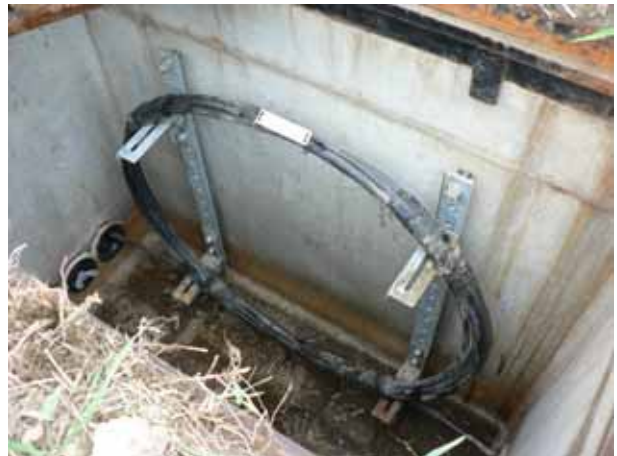
- ・ファイバーの敷設箇所である、分水路右岸下流方向 2 km地点 ~ 4 km地点の間（燕市野中才地先）にて現地調査実施。
- ・事務所成端箱と分水路下流3.4km地点（測点NO.34付近）の箇所のH.H.間にてOTDR測定。SM100Cの各テープについて1Cを測定の結果正常。
- ・分水路下流3.66km地点、3.4km地点、及び3.13km地点の計3箇所のH.H.の内部調査実施。
光ファイバケーブル、クロージャートも特に異常なし。

なお、被災箇所の詳細調査は「H16年度光ファイバ検討分科会報告書 第2編 被災時点検復旧方法」によることが望ましい。

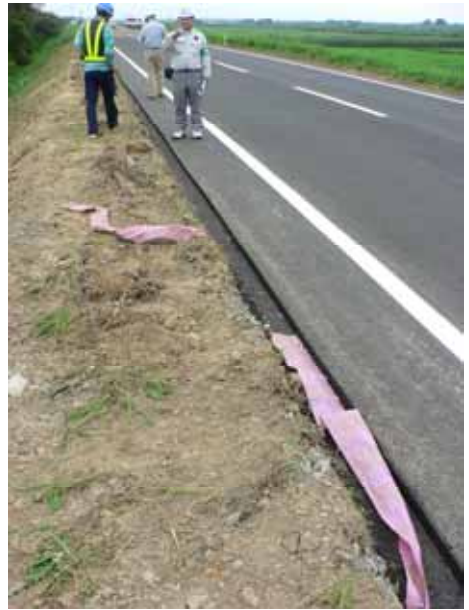
- ・埋設シートが一部現れている箇所が3カ所。前記の復旧工事業者の報告もあるが、復旧の際どの程度の深さまで掘削したかを工事写真等により確認する必要あり。

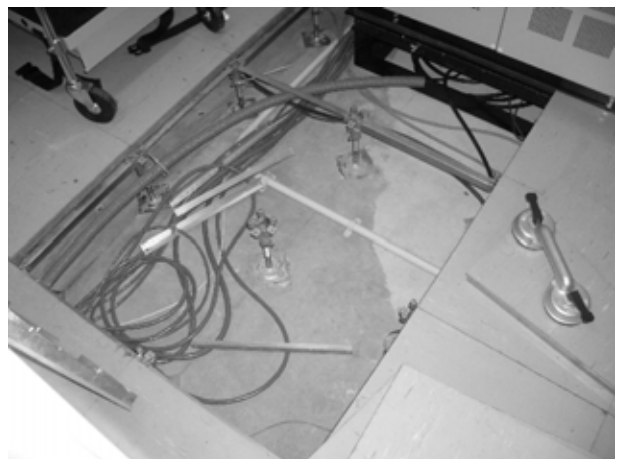
- 建屋
 - ・フリーアクセスの支柱の基部の接着剤が一部剥離。

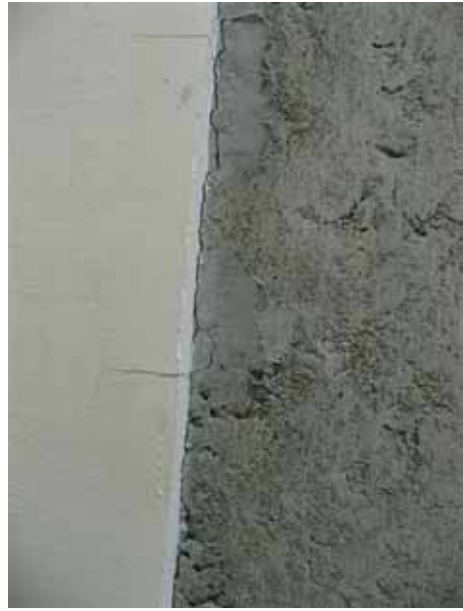
- ・ 3 F 壁裏柱に約 20 cm 等間隔のヘアークラック発生。建屋を管理している営繕担当者に調査を依頼する必要あり。

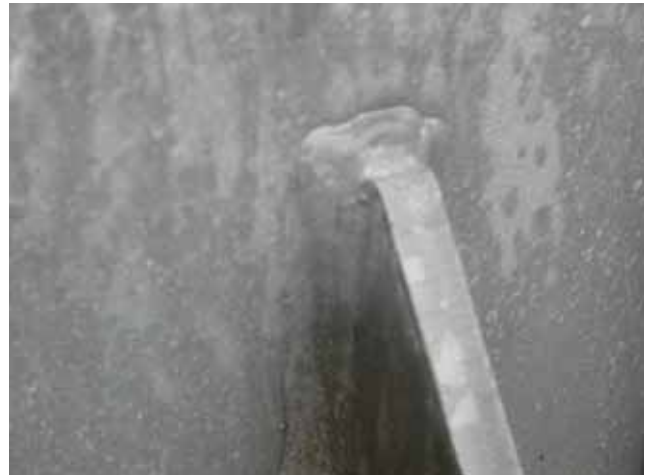
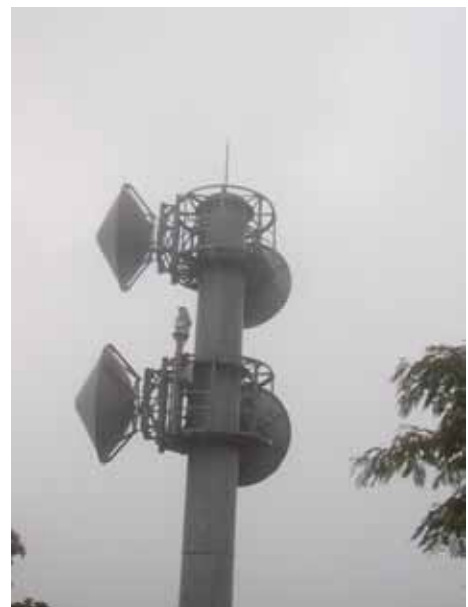
鉄塔

- ・ 鉄塔基部のアンカーボルト接続部の 2 枚のリブ表面鋼管方向に線が確認された。今回の地震の影響とは考えらず、単なるめっき表面の亜鉛についたキズの可能性が大きい。確認することが望ましい。サンダー等で軽くこすっても消えないようであれば磁粉探傷試験などのより、確認することが望ましい。

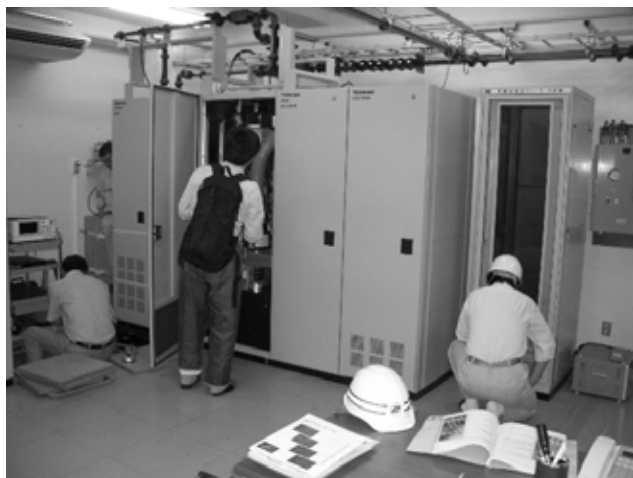
- 通信設備
・異常なし

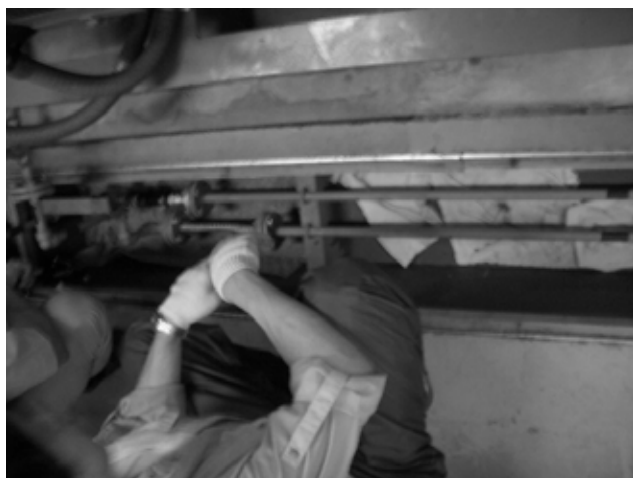
- 受変電設備
・予備発電機の送油管のフレキがはずれオイル洩れ発生。現在は、補修済み。瞬停により、予備発電機が一時的に運転。

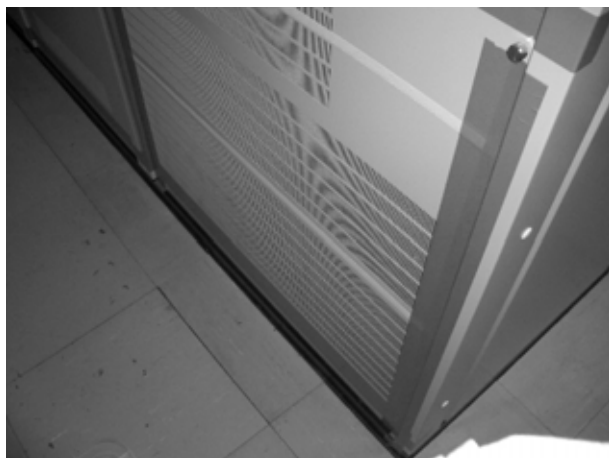
- (2) レーダ設備
・送受信装置の高圧部を 収容する架の裏蓋がはずれ、リミットスイッチが作動し停波に至ったが、現在は、粘着テープで固定済み。本設備は、2006.12に更新。
