高濃度ポリ塩化ビフェニル廃棄物等の発見事例の提供等について（依頼）

掘り起こし調査等における 高濃度PCB廃棄物等の発見事例

高濃度PCB廃棄物等が発見された主な事例

計画的処理完了期限後に発見された 継続保管事例

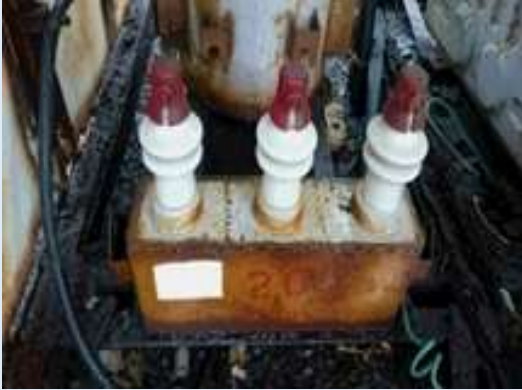
No.	発見経緯	写真
1	<p>自家用電気工作物設置者リストに記載はなかったが、JESCO未登録台帳に記載があったため、調査を行った。建物の登記情報を取得した結果、当該建物の所有権は、JESCO未登録台帳の所有者から別法人へ移転していることが判明した。当該別法人の法人登記情報を取得した結果、既に解散していたが、監査役と接触することができ、当該建物への立入について了解を得た上で、職員が立入を行った結果、高濃度PCB含有コンデンサーが設置されていることを確認した。</p>	<p>発見されたコンデンサー</p>

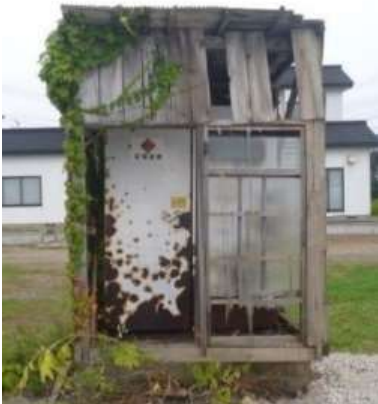
2	<p>事業場跡地を解体する際に、廃止後に放置されたキュービクル内に、PCB疑いのコンデンサー、変圧器等を発見した旨の連絡あり。現地調査を行ったところ、高濃度PCB該当のコンデンサー1台のほか、濃度測定により、低濃度PCB該当のコンデンサー1台を確認した。該事業場で発見された高濃度コンデンサーは、掘り起こし調査の対象ではないが、JESCO未登録台帳に記載されていた事業場であり、建物の管理人(元従業員)は、PCB廃棄物があるとの認識は持っていなかった。</p>	<p>放置されたキュービクル</p>

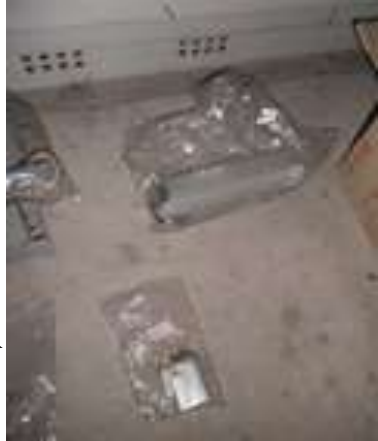
<p>解体中の倉庫からコンデンサーを発見した</p>
2	<p>解体工事にあたっては、自治体職員が必ず現場パトロールを実施しているが、その解体現場パトロール中にビニール袋に入った安定器を発見した。</p>

<p>ビニール袋に入った安定器を発見した</p>

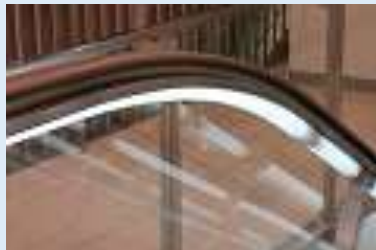
<p data-bbox="1489 665 1740 701">発見された安定器</p>
6	エスカレーターの管理会社から保守点検契約をしている 商業施設のエスカレーター に PCB使用安定器が使用されている との報告を受けた。その後の調査で、安定器は全部で228個見付き、銘板から80個については、PCB含有を確認。残りの安定器についてもPCB含有の疑いありと判断された。

<p data-bbox="1479 951 1827 1022">PCB使用安定器が設置されていたエスカレーター</p>

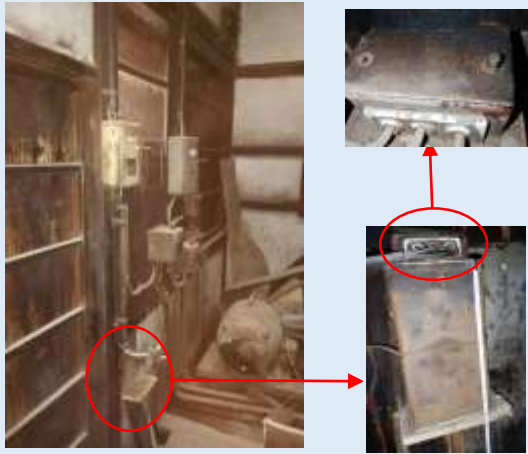
<p>制御盤内に低圧進相コンデンサーが発見された</p>
<p>3 工場内の安定器調査でPCB含有不明の調査回答があり、所管自治体が現場調査を実施。安定器は非PCB含有であったが、壁面の電動機器用電源設備に、銘板が脱落した低圧進相コンデンサー(重量3.2kg)を発見。事業者が分析会社へ分析依頼した結果、高濃度PCB含有判定であった。</p>

<p>コンデンサー設置場所</p> <p>コンデンサー上部の銘板が脱落していた</p>

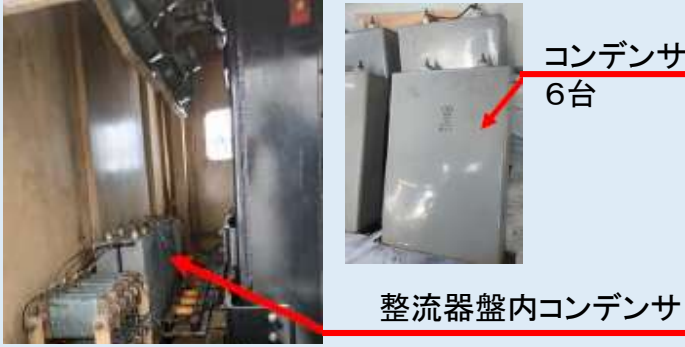
事例の概要	写真
4	<p>電解プラントの整流器内のコンデンサーについて、解体工事に伴い再度調査したところ、高濃度PCB含有機器に該当することが判明。</p>

<p>コンデンサ 6台</p> <p>整流器盤内コンデンサ</p>
5	<p>溶接機製造メーカーから低濃度PCB含有コンデンサーが内蔵されていると回答があった溶接機。低濃度PCB廃棄物として処理するため、収集運搬業者と協議したところ高濃度PCB廃棄物ではないかとの指摘を受け、コンデンサー製造メーカーに確認したところ高濃度PCBを使用したコンデンサーであることが判明した。</p>

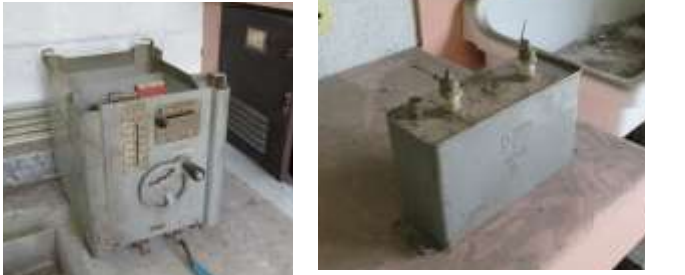
<p>溶接機</p> <p>内蔵されたコンデンサー</p>
6	<p>アーク溶接機を電撃防止(感電防止)付に更新するとき、既存の溶接機を処分するためメーカーに確認したところ高濃度PCB含有コンデンサーが内蔵されていることが判明した。</p>

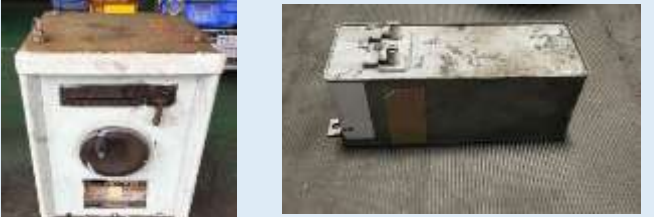
<p>溶接機</p> <p>内蔵コンデンサー</p>
