建設電気技術協会東日本大震災被害調査団

電気通信施設被害調査報告書

(第一次報告)

社団法人 建設電気技術協会

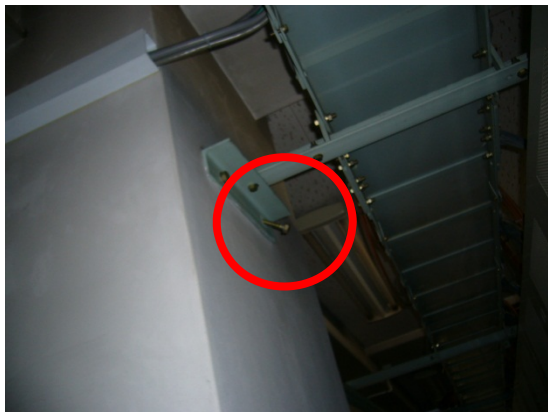
【仙台局】
壁面のストラクチャー受けのボルトの抜け有り。

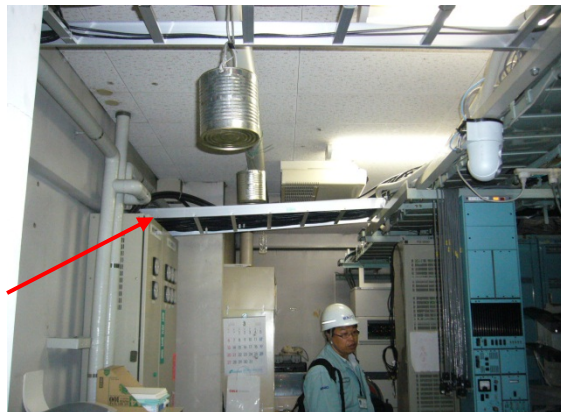
ケーブルラック取付具外れた為段差が生じた。

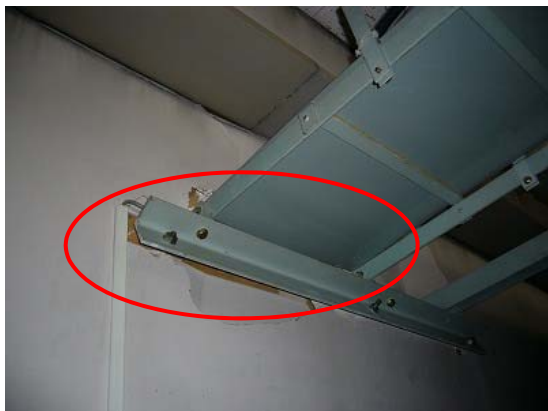
ケーブルラック壁面固定金具の壁面損壊

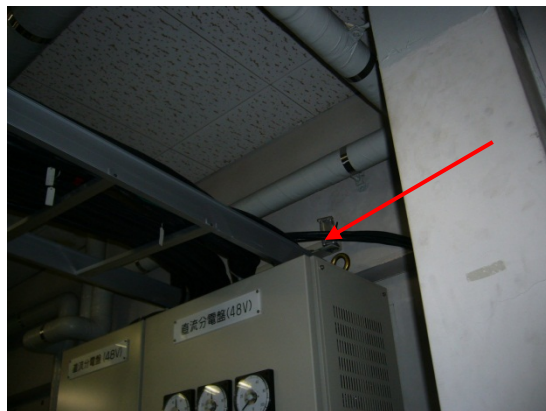
ケーブルラック取付具外れ

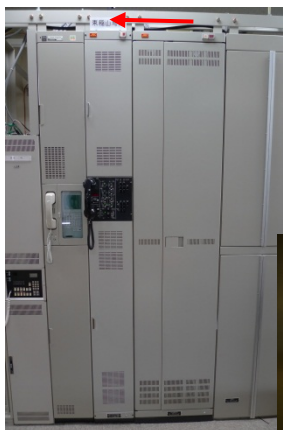
【一関河川局】
架が左に傾いている

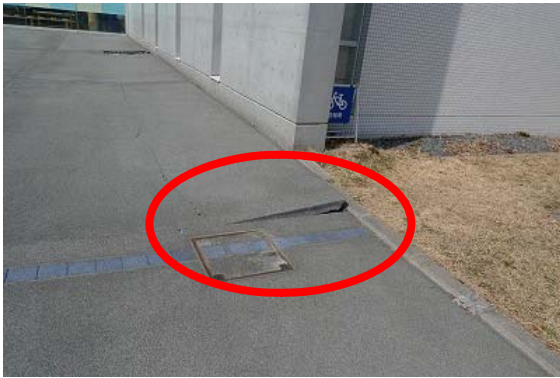
庁舎周辺 舗装浮き上がり

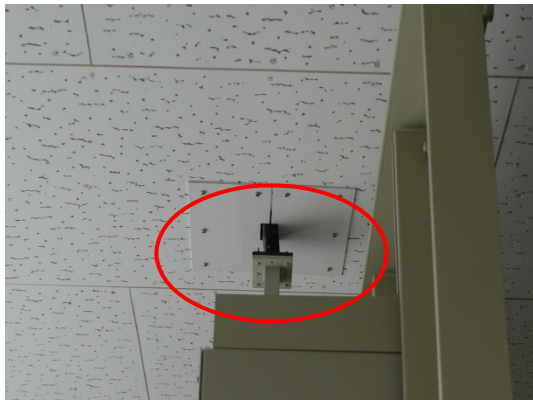
【古川国道局】
フレキシブル導波管に歪み有り

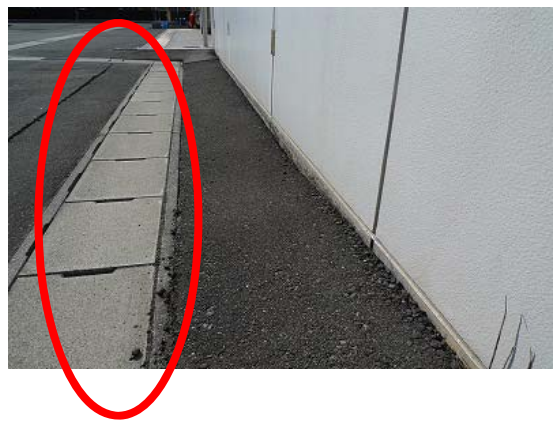
局舎周辺 U字溝沈み込み

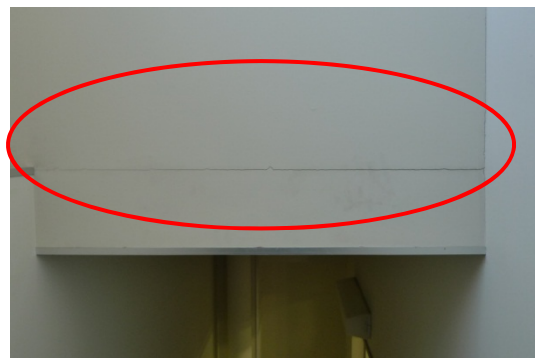
庁舎階段上部の壁に亀裂あり

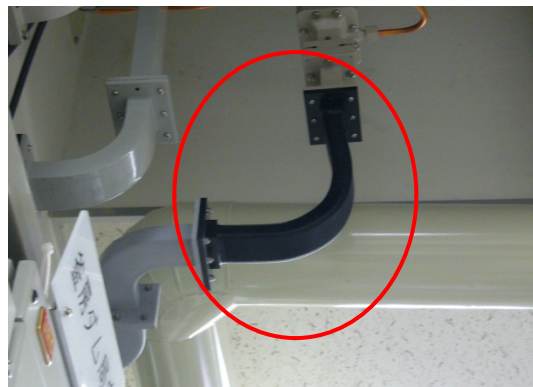
フレキシブル導波管に歪みあり

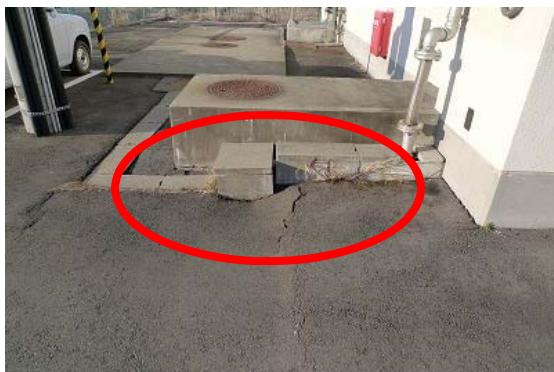
局舎周辺 舗装沈み込み

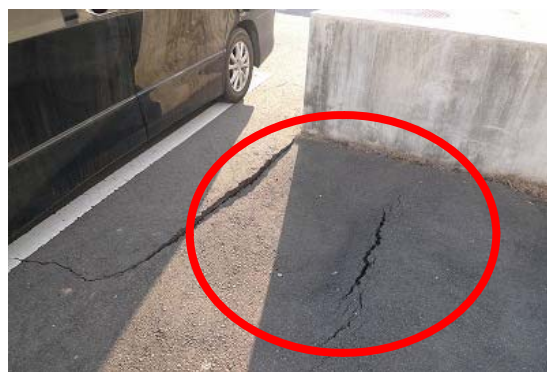
局舎周辺 舗装沈み込み

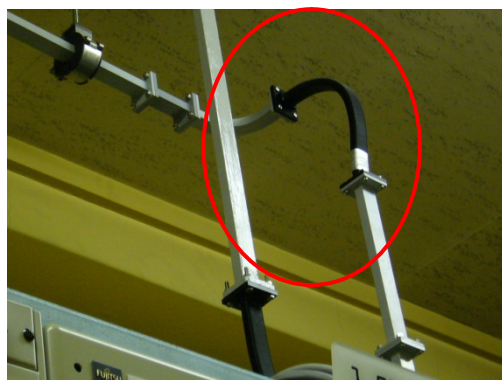
フレキシブル導波管に歪み有り

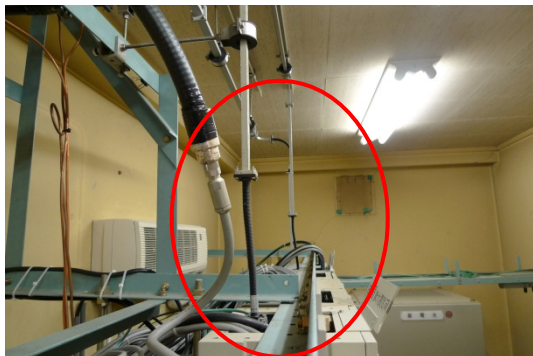
フレキシブル導波管に歪みあり

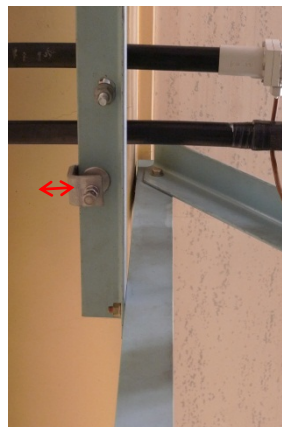
ケーブルラック壁面固定部に浮きあり

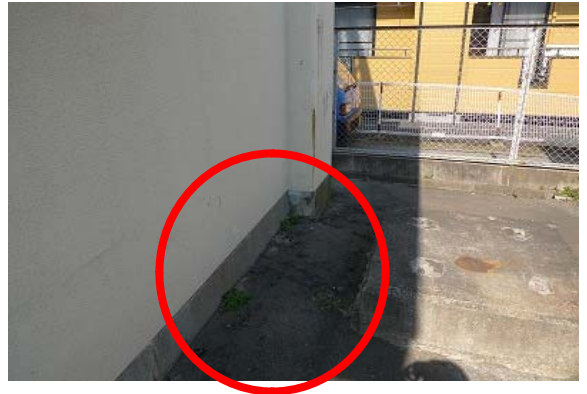
局舎周辺 路面沈み込み

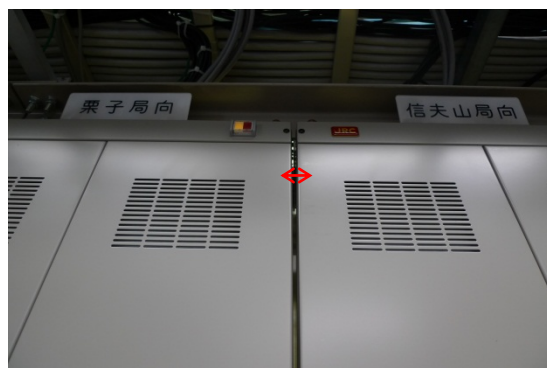
【福島局】
装置間隙間広がりあり

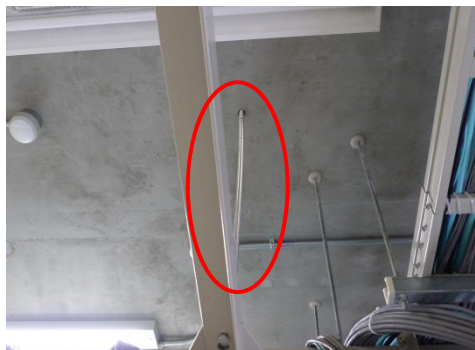
ストラクチャー吊りボルト曲がり有り

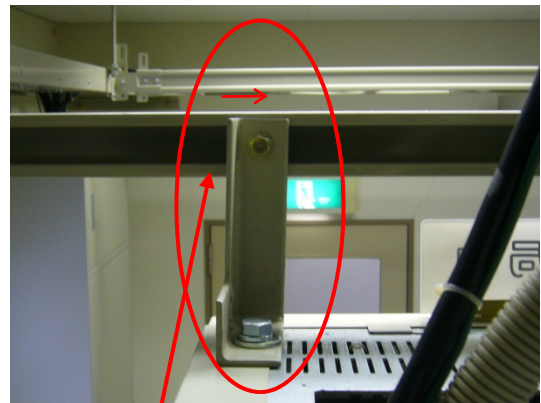
上部固定金具曲がりあり

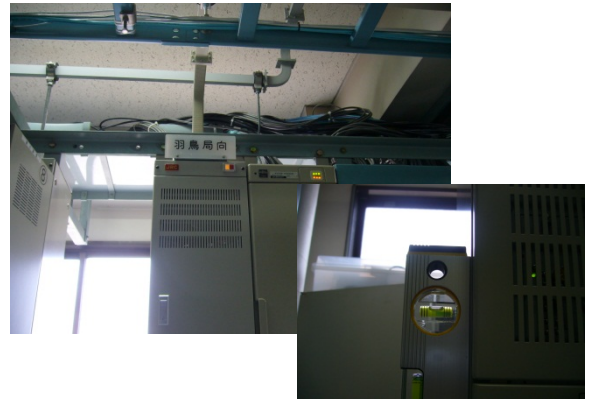
架に傾きがみられる

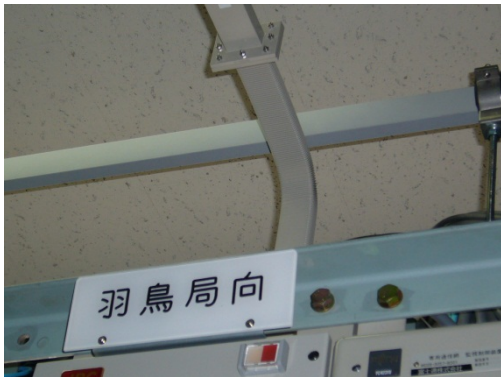
フレキシブル導波管に歪みあり

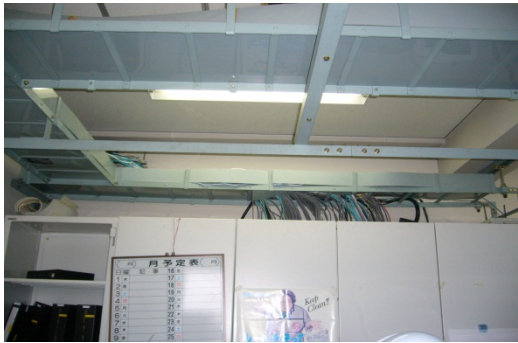
ケーブルラックに歪みあり

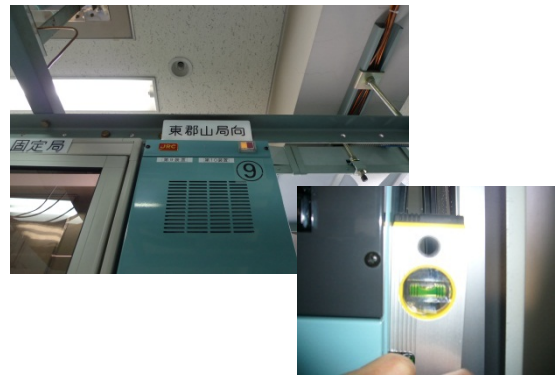
架に傾きがみられる

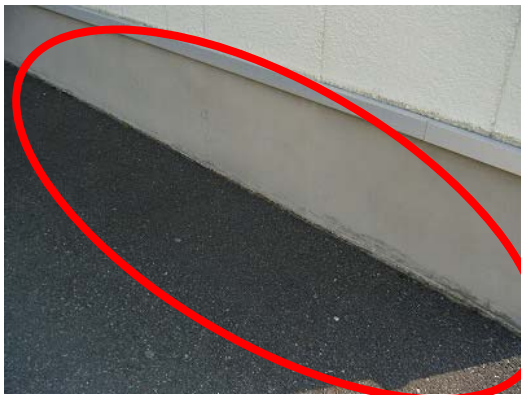
庁舎周辺 路面沈み込み

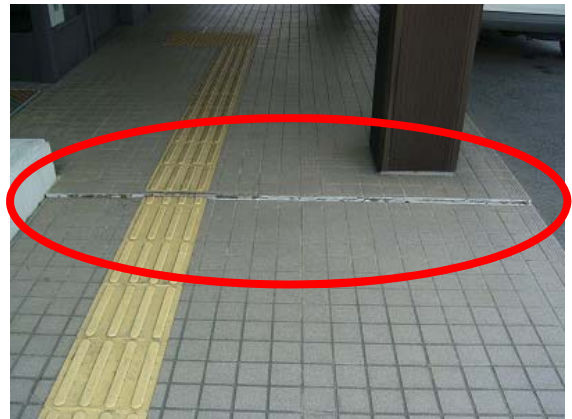
庁舎玄関 タイル沈み込み

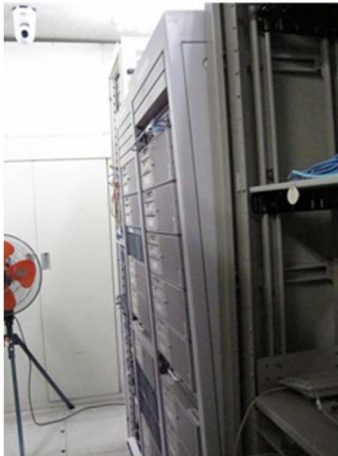
【東北地整 本局（仙台局）】
下部固定の列架：全体が傾斜している。

- ・ 同一室内の類似構造の架において、「下部固定のみ」、「ストラクチャを用いた上部固定」において損傷度合いが大きく異なっていることが確認された。
機器の重要度、架高さ等を考慮し、上部固定により耐震性を強化させた施工が有効である。
- ・ 情報機器等は汎用ラック等を用いたラックマウント方式としているが、マウントに際しては重量物を下部に配置する等、耐震性・放熱性を総合的に考慮した配置が必要である。
- ・ 各種情報機器の実装において、耐震性能の低い汎用ラックを用いている事例が見受けられる。機器の重要度、ラック高さ等を考慮し、NEBS 規格など耐震性能を確保したラックの採用が有効である。
- ・ 「その他の情報処理設備」においては、多重無線通信設備、デジタル端局装置等と比べ、耐震施工に対する配慮が十分とは言えない施工事例もある。設備重要度に応じた耐震施工実施状況の点検、対策が必要である。

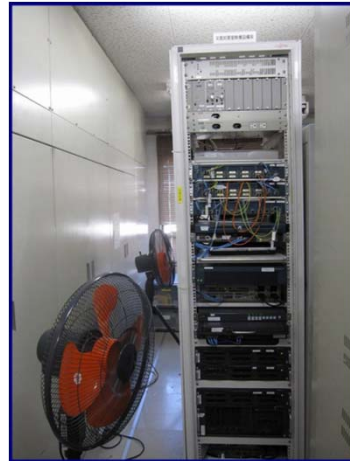
【東北地整 本局（仙台局）】
災害対策室機器室：映像設備が傾斜している。

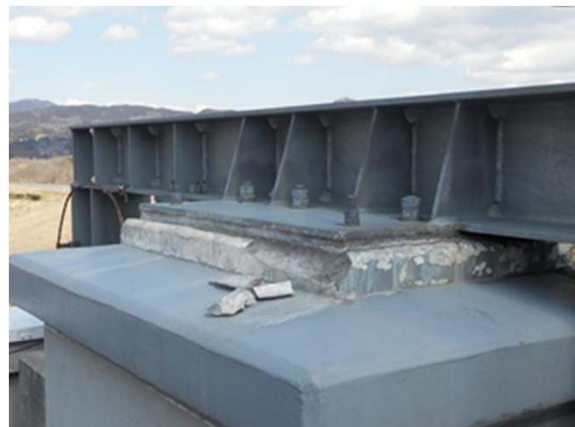
【一関河川局】
Xバンドレーダ雨量計用アンテナ基礎部の損傷

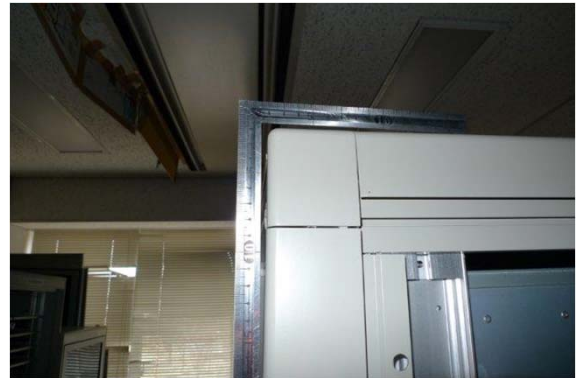
【郡山局】
架全体が捻じれている。

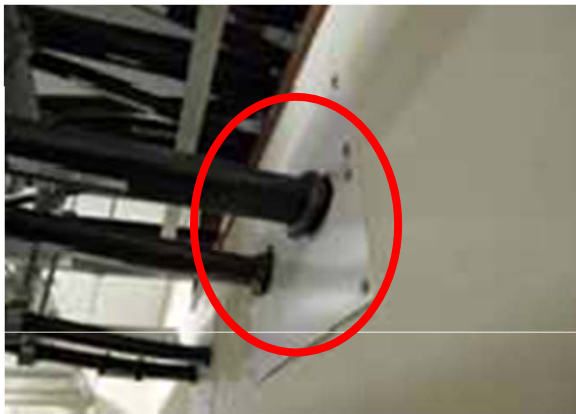
導波管が振動した形跡有り

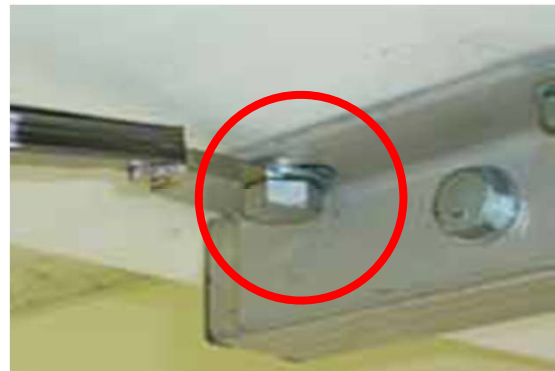
【三陸局】
ストラクチャ固定ボルトに緩みあり

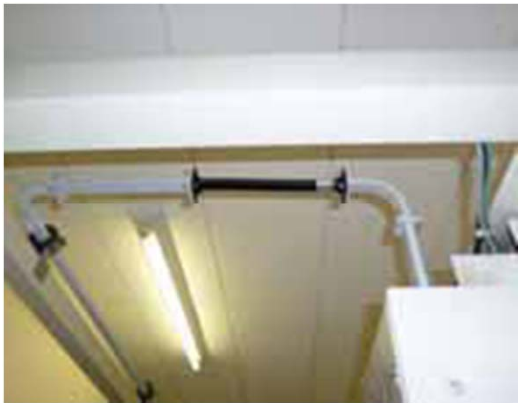
【鎌台南局】
フレキシブル導波管に歪みあり

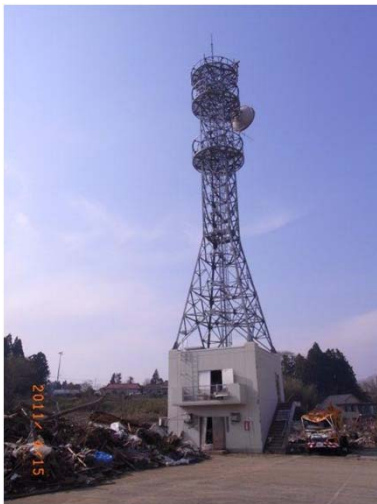
【気仙沼国道】
局舎2F床上
1900mm位まで浸
水した形跡有り。

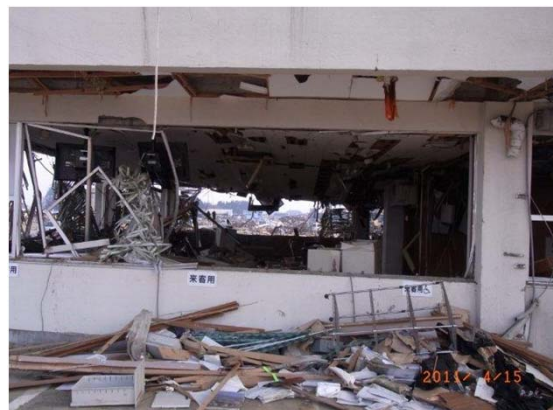
隣接する気仙沼国道維持出張所構内
(津波の爪痕)

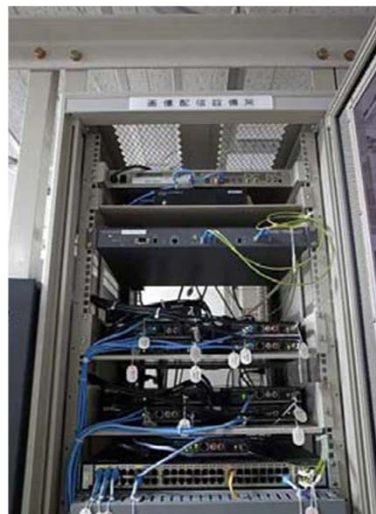
【三陸国道】 情報機器架においても架上部を
固定している。

マルチキャストファイ
ウォール等、IP機器
においても設置
状況に異常なし

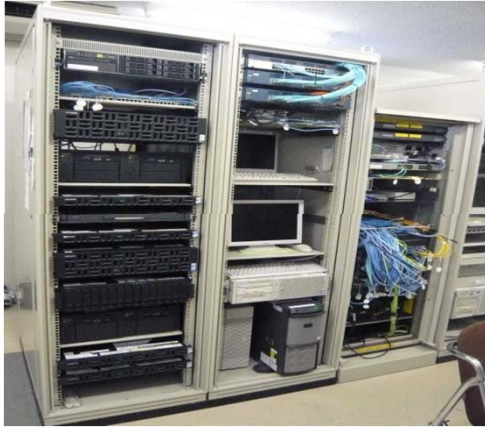
【北上下流河川事務所】
機器の各装置架の設置状況については、
震災による影響は見受けられなかった。

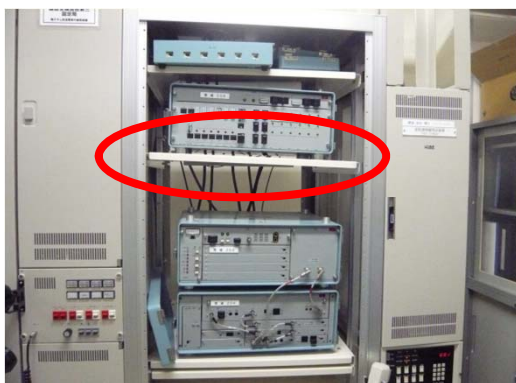
【箕岳無線中継所】
通信網監視制御装置、ルータ架(通信網監視制御装置の
上の棚が傾いている)

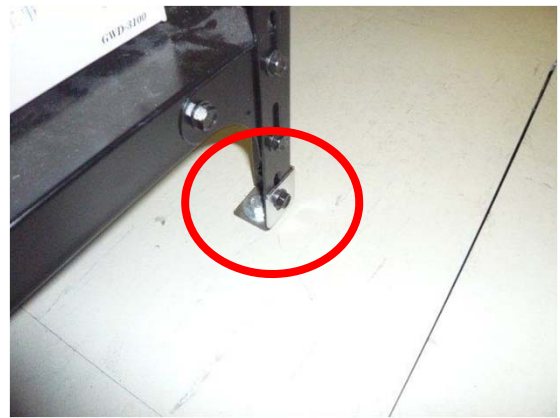
【釜石維持出張所】
汎用IT機器を搭載するラックがフリーアクセスのみにボルト接続されている。

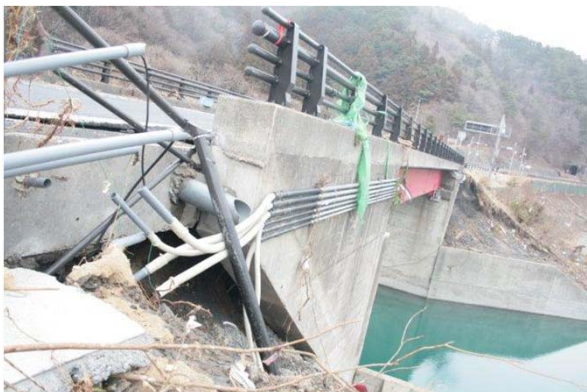
【R45 鳥谷坂橋付近】
情報管路被害 (三陸国道(事))

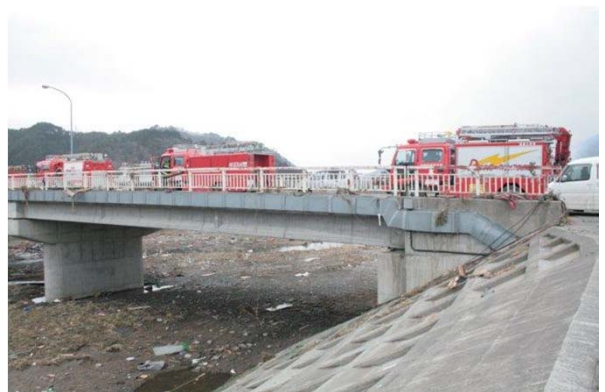
場 所	被災状況	特記事項
国道 45 号大浜渡橋	特になし	・ 情報 BOX 配管は海側に添架されていた。耐火防護（配管全体を覆っている）を施していた為、損傷がなかったが、山側に添架されていた電力会社の FRP 管は底部を削り落されていた。津波のみを考慮すれば、山側に配管すべきだが土石流も考慮すると桁下に配管をし、耐火防護することが有効だと考えられる。
国道 4 5 号 254KP C C T V	特になし	
国道 45 号 256KP 付近	津波により 壊滅状態	・ 海岸線沿いの電柱の折損等によりケーブルが切断されていた。 ・ 情報 BOX 内のケーブルは移動は見受けられたが問題がなかった。
気仙沼国道維持出張 所	津波により 壊滅状態	・ 建屋内は津波の影響で壊滅状態だったが、光成端箱～屋外立上り部までのケーブル及び心線は無事であった。しかし、架空への立上り柱が折損した為ケーブルが切断されていた。前項同様、海岸線沿いのケーブルルートは地下化をすべきと考えられる。 ・ 光ファイバ線路監視装置は津波により破損。
柳津分流施設	特になし

【R45 大浜渡橋】
耐火防護が被害を軽減 (三陸国道(事))

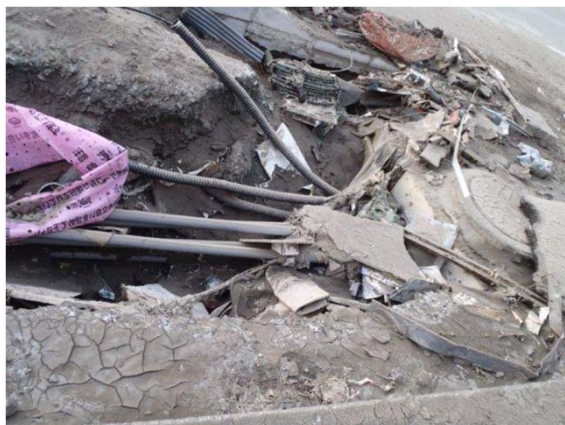
【R45 築地付近】
情報管路被害 (三陸国道(事))

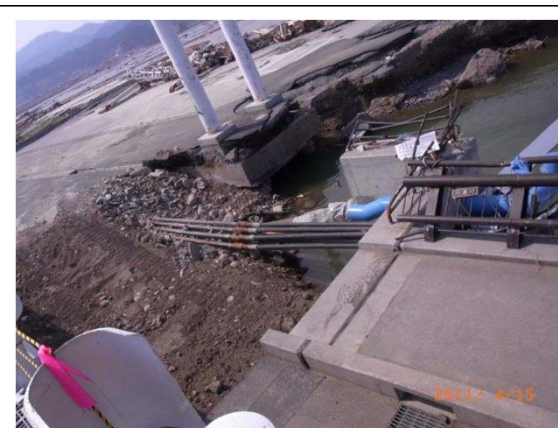
【R45 陸前高田市内】道の駅付近
山側(通信事業者)の管路被害

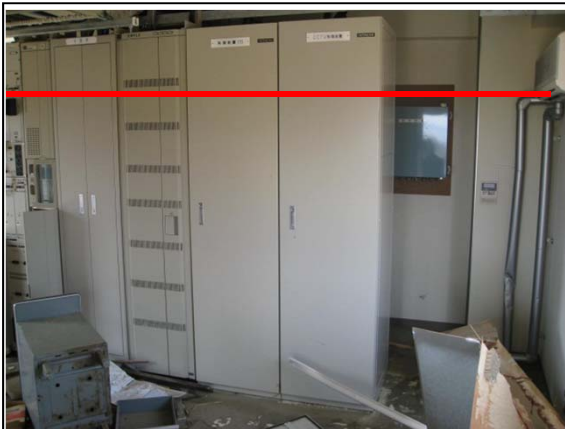
【気仙沼国道維持出張所】
・中継所の2階まで水没しており、CCTV制御装置も水没している。
・赤のラインまで水没している跡あり。

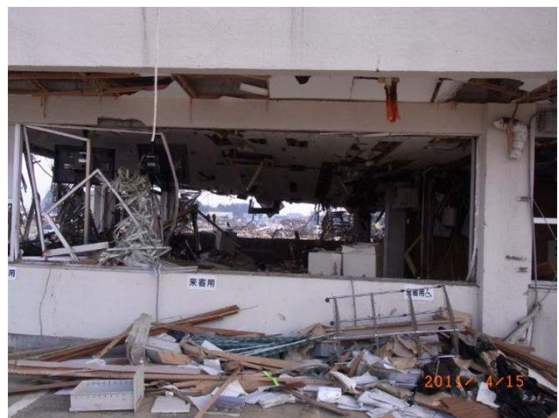
【気仙沼国道維持出張所】
・事務室(1階建て)はすべて津波で流された。

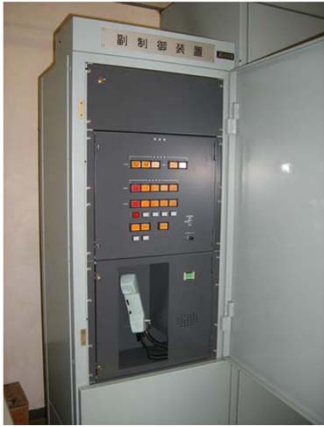
【釜台トンネル】
副制御装置据付ボルトのナットが一箇所外れていた。残り3箇所のナットも緩んでいた。

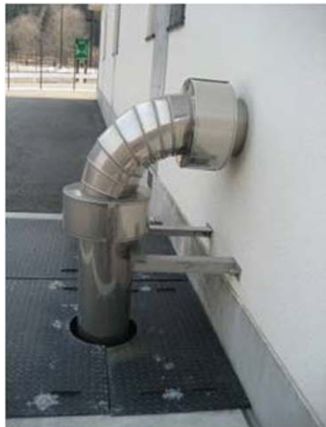
【仙人トンネル第2電気室】
排水管に歪みが発生

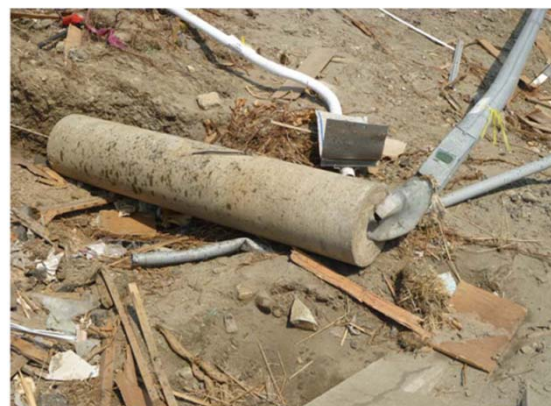
【大浜渡橋付近 照明柱】
津波により照明基礎が流出

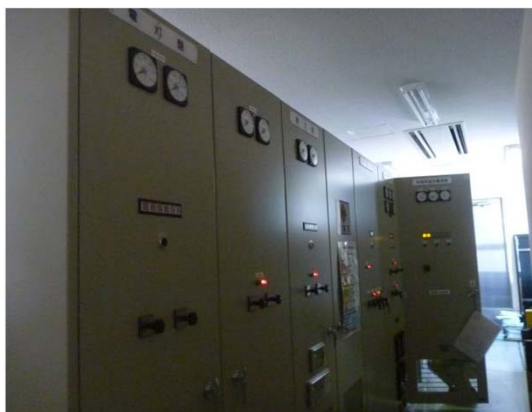
【三陸国道事務所】
異常なし

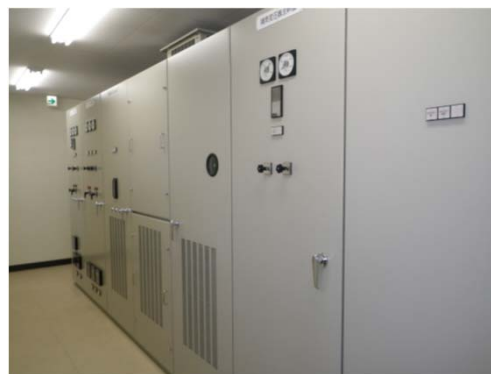
【新仙人トンネル】
異常なし

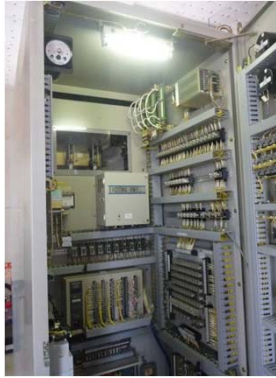
【北上川下流河川事務所】
外観、盤内機器、補機類等に異常なし

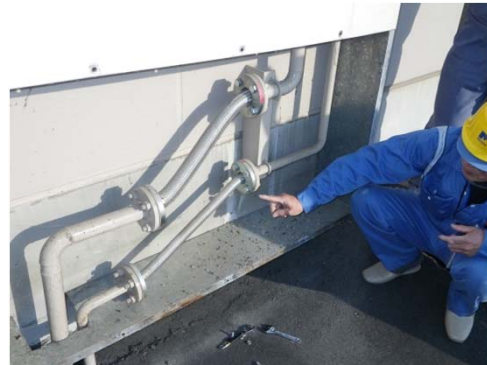
予備発電設備においては、鹿島台出張所、鳴瀬川中流堰において地震動による地盤沈下により、地下燃料タンクと建屋のフレキ配管に緊張が生じていた。その他は、顕著な油漏れ等を含め異常は認められなかった。

【鳴瀬川中流堰】
地下燃料タンクからの配管のフレキ部分が敷地内
地盤沈下(10cm)にて下部へ引張られ、緊張状態
となっている。

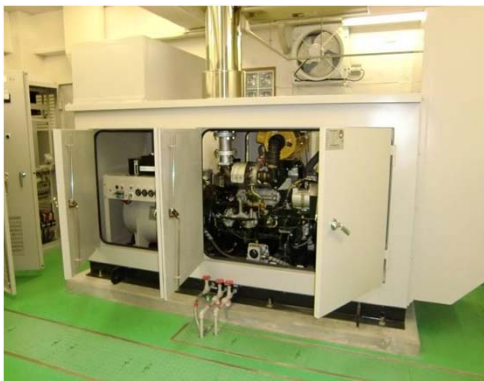
【北上川下流河川事務所】
外観、盤内機器、補機類等に異常なし

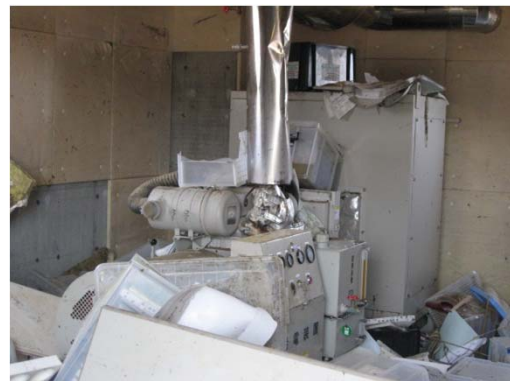
【気仙沼国道(出) 無線局舎(1F)】
地震動の影響はないと思われるが、津波で水没し、
資料などが散乱している。

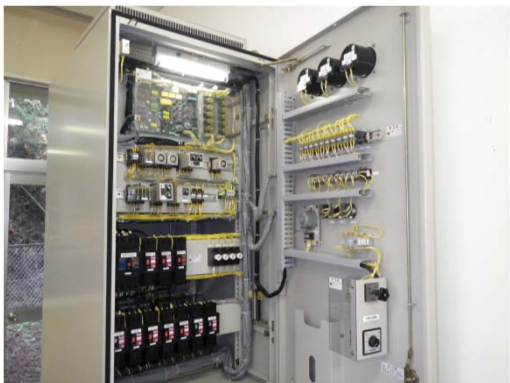
【北上大堰】
外観、盤内機器類に異常なし

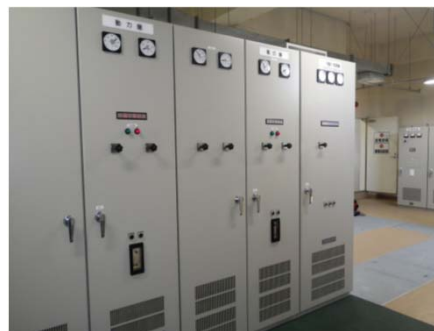
【鹿島台出張所】（直流電源装置）
外観、盤内機器類に異常なし

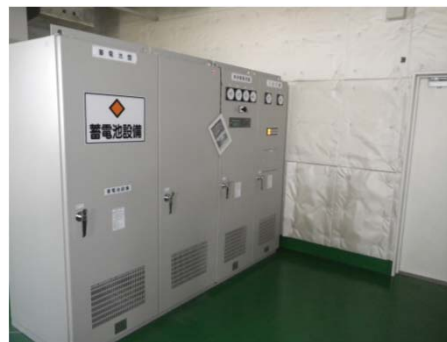
【鳴瀬川中流堰】（無停電電源装置）
装置、外観に異常なし

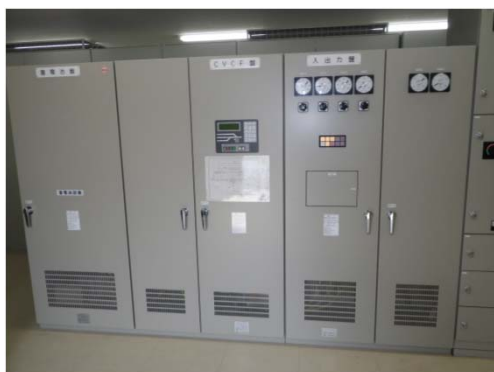
【新仙人トンネル第2電気室】（無停電電源装置）
装置外観に異常なし

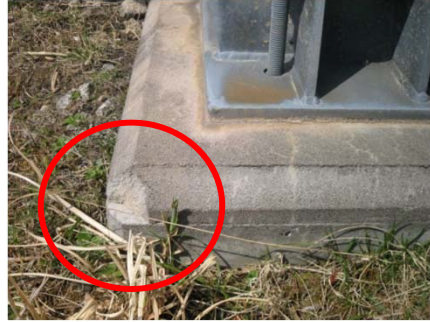
柱脚部の仕上モルタルに割れが生じていた。鉄塔の耐力に直ちに問題はないが、アンカーボルトを保護するものであるため、早目の補修が必要である。

モルタル割れ

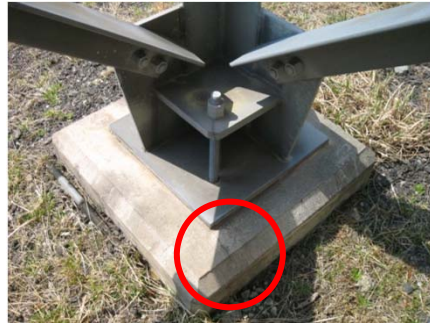
モルタル割れ
