**新潟県中越沖地震
電気通信関係調査団報告書
速報**

平成19年7月

社団法人 建設電気技術協会

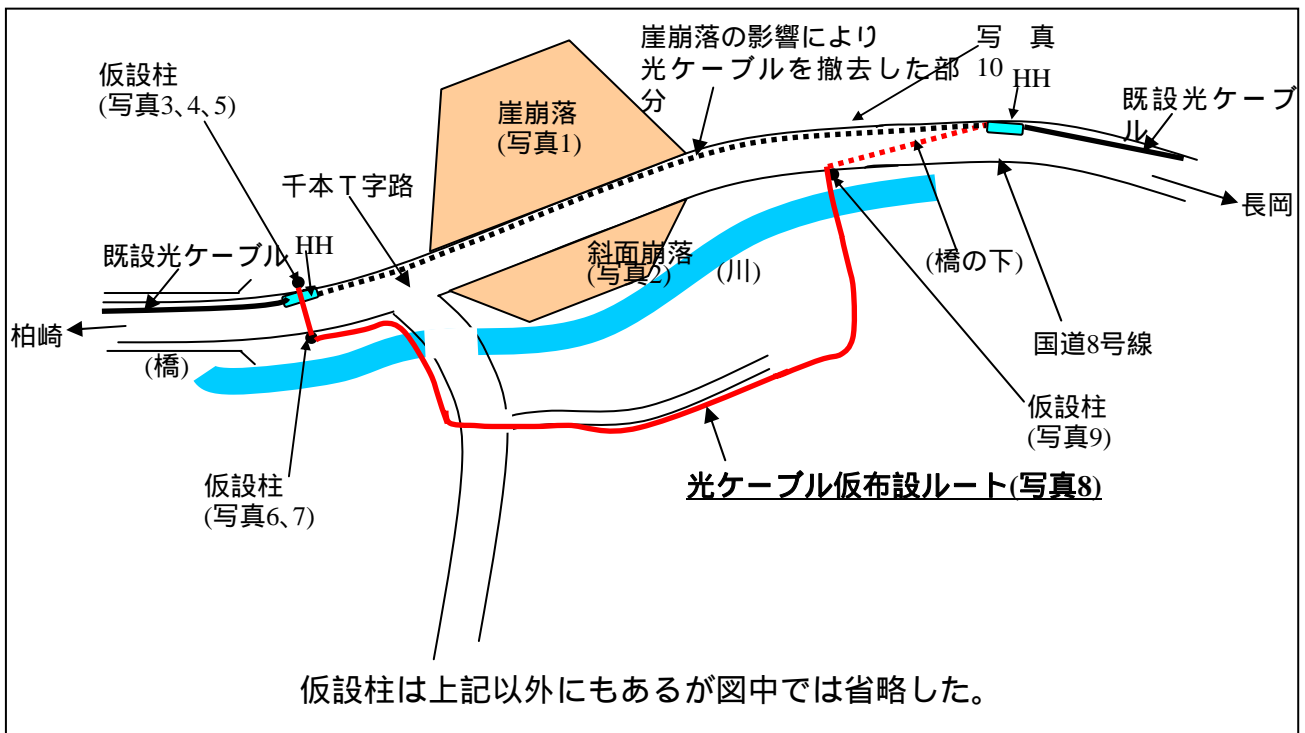
<現場付近概略図>

- ・23日9時に応急復旧工事が完了し、開通したが、25日夜半の大雨洪水注意報の発令に伴い26日7:00より通行止め(200mm規制区間)、13:30解除。但し、片側交互通行。崖崩落現場および光ケーブル(SM80C+DSF4C、100C)仮設状況は次のとおり。

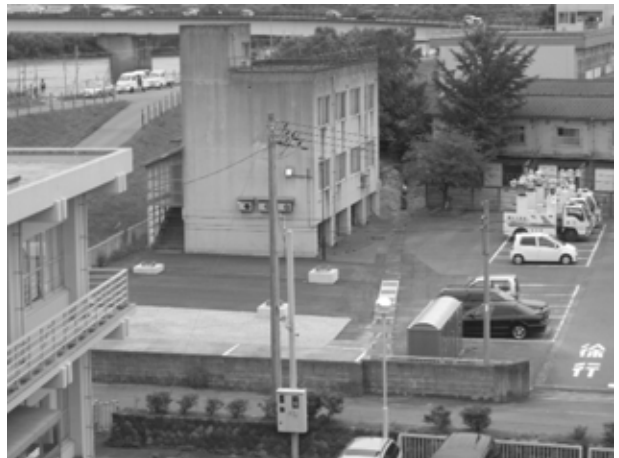
- ・ 事務所構内に別棟で無線局を建設中。受変電予備発は2 F に設置を計画。
(ハザードマップでは浸水区域になっているため)
