建設電気技術協会東日本大震災被害調査団

電気通信施設被害調査報告書

(第一次報告)

社団法人 建設電気技術協会

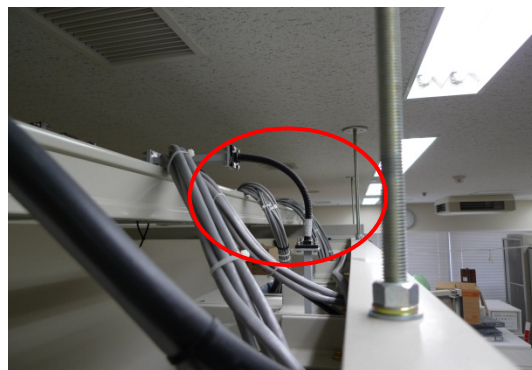
フレキシブル導波管に歪み有り

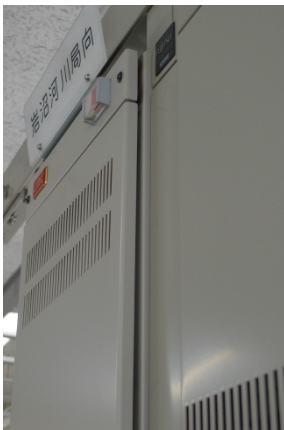
【岩沼国道局】
立架に前傾あり

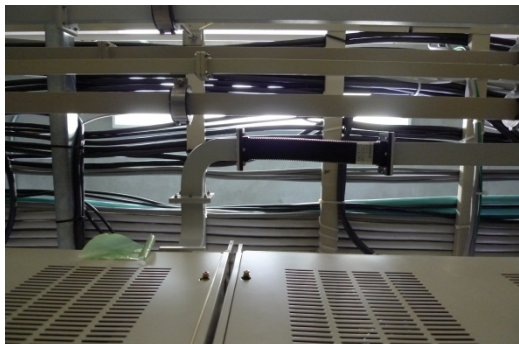
フレキシブル導波管に歪みあり

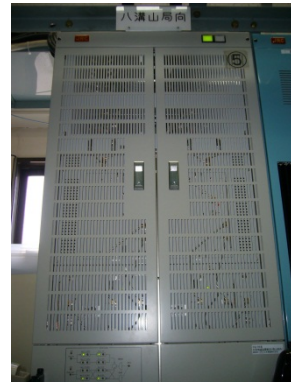
架に歪みあり

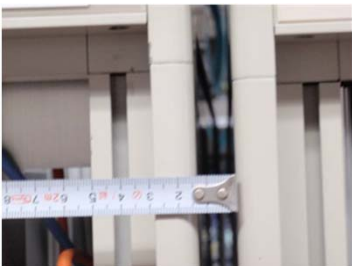
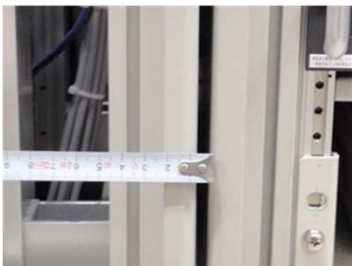
【福島局】
自立型情報系収容ラック：下部固定のみで大きく傾斜

- ・ 同一室内の類似構造の架において、「下部固定のみ」、「ストラクチャを用いた上部固定」において損傷度合いが大きく異なっていることが確認された。
機器の重要度、架高さ等を考慮し、上部固定により耐震性を強化させた施工が有効である。
- ・ 情報機器等は汎用ラック等を用いたラックマウント方式としているが、マウントに際しては重量物を下部に配置する等、耐震性・放熱性を総合的に考慮した配置が必要である。
- ・ 各種情報機器の実装において、耐震性能の低い汎用ラックを用いている事例が見受けられる。機器の重要度、ラック高さ等を考慮し、NEBS 規格など耐震性能を確保したラックの採用が有効である。
- ・ 「その他の情報処理設備」においては、多重無線通信設備、デジタル端局装置等と比べ、耐震施工に対する配慮が十分とは言えない施工事例もある。設備重要度に応じた耐震施工実施状況の点検、対策が必要である。

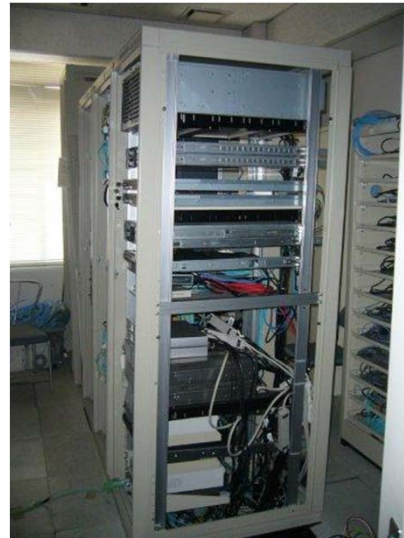
【郡山局】
道路情報処理装置：大きく右に傾斜

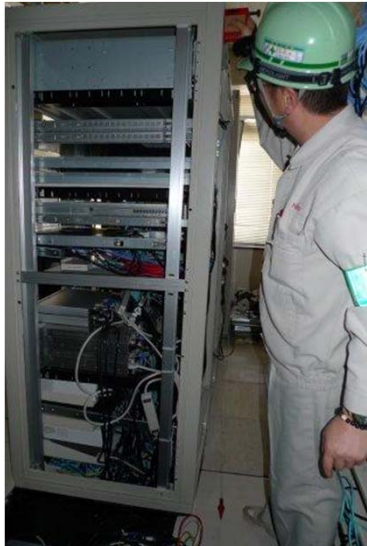
【郡山局】
約50mm右に傾斜

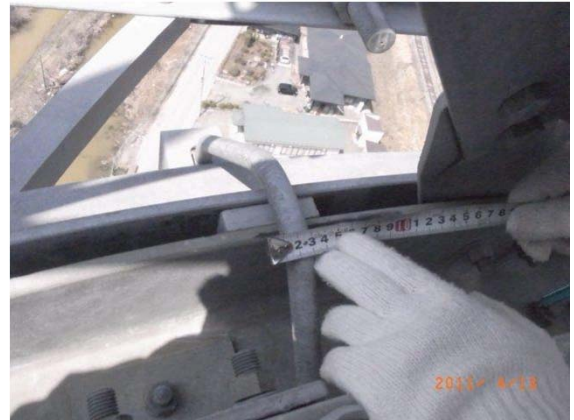
他方向向け空中線においても移動した形跡有り

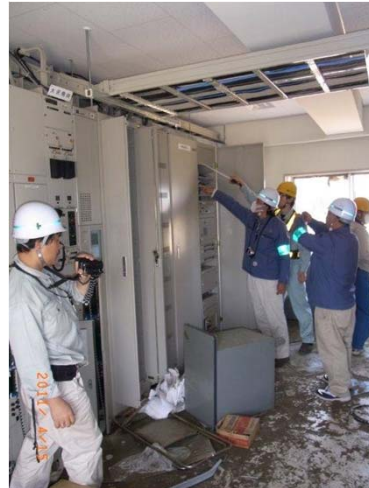
2F無線室の浸
水位置

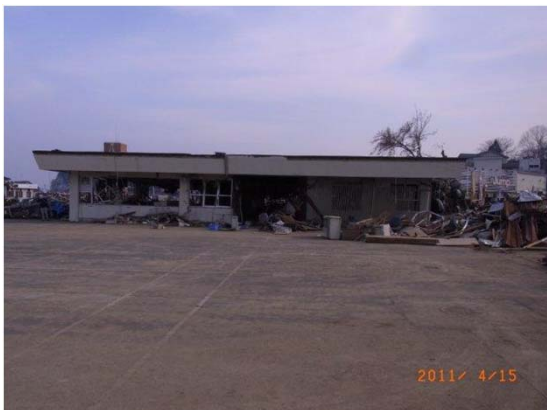
隣接する気仙沼国道維持出張所構内
(津波の爪痕)

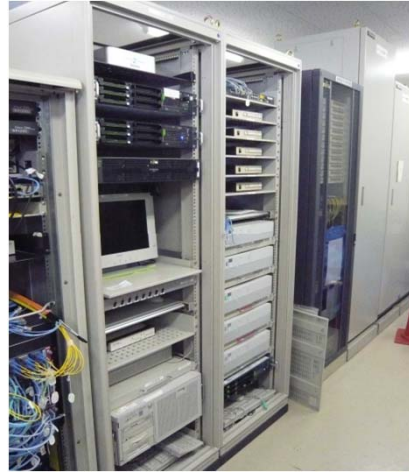
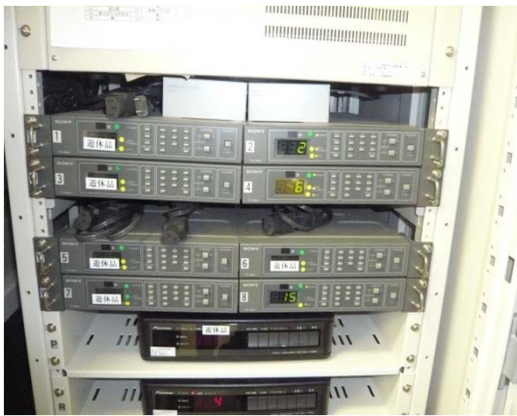
2台連結のチューナがV字に曲がっている。

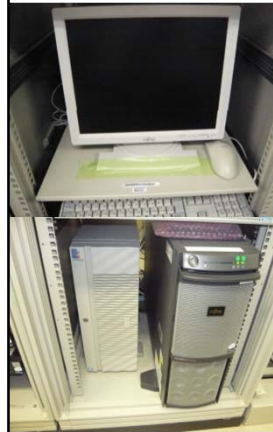
サーバ等が耐震固定されていないもの有り

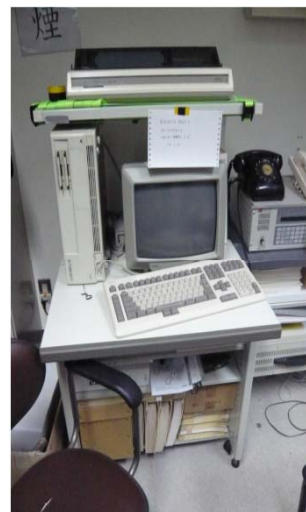
【三陸国道事務所】
機器に異常はなかったが耐震対策を施し
ていない機器も見ら
れた。

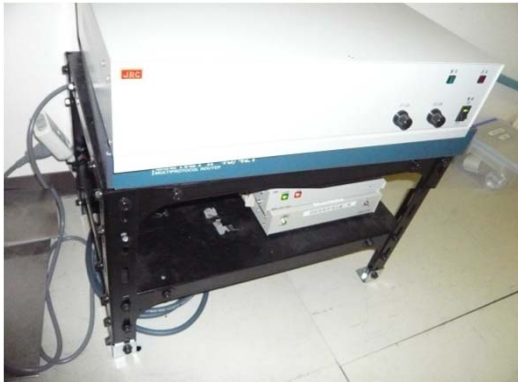
【釜石維持出張所】
汎用IT機器を搭載するラックがフリーアクセスのみにボルト接続されている。

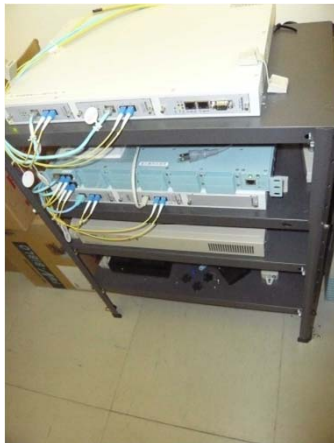
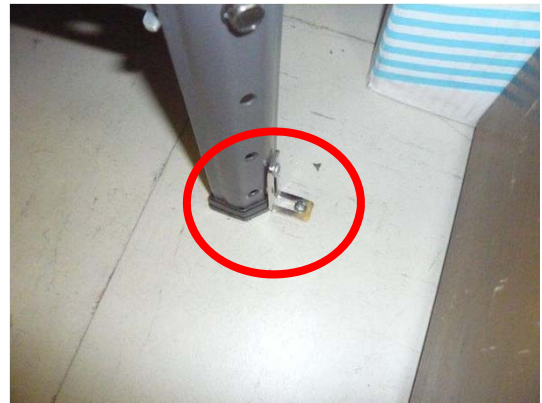
【釜石維持出張所】
同上

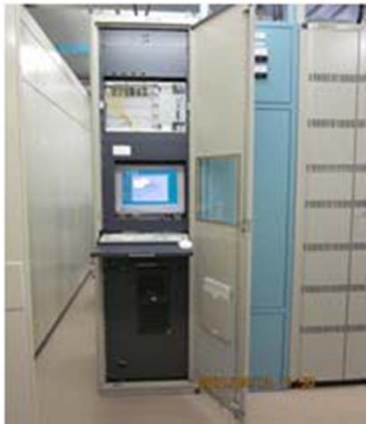
【北上川下流河川事務所】
線路監視管理システムに損傷は見当たらない。

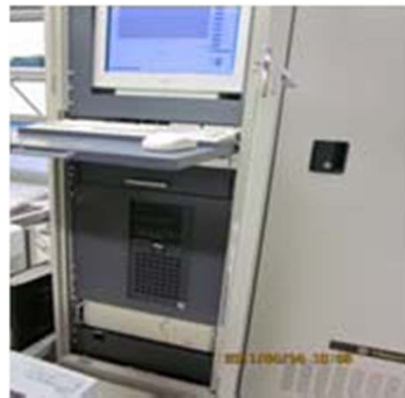
【三陸国道事務所】
線路監視管理システムに損傷は見当たらない。

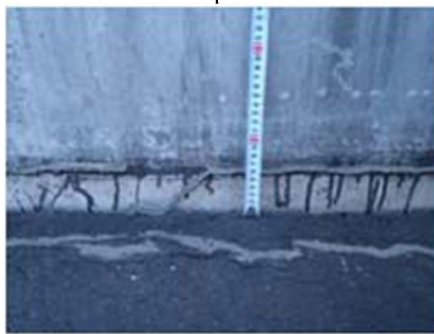
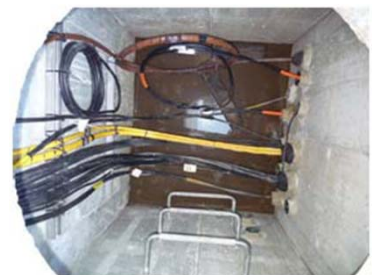
ハンドホール内の目視確認では被害を確認できなかったが、管路口のズレ・管路のつぶれが懸念される。

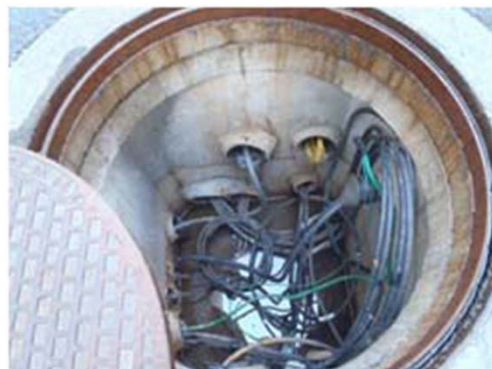
【大船渡維持出張所】
ケーブルを外部から引っ張ったような「異常な緊張」はない。

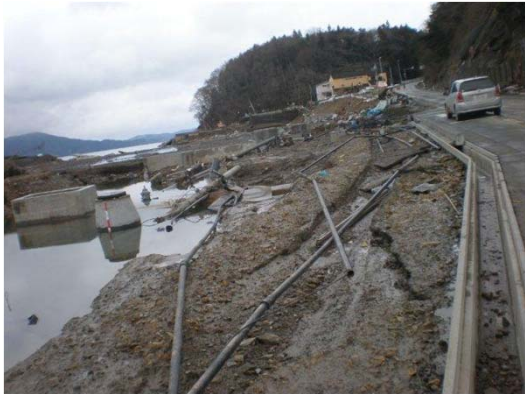
【R45 気仙大橋付近】 気仙町部望心
情報管路被害 (三陸国道(事))

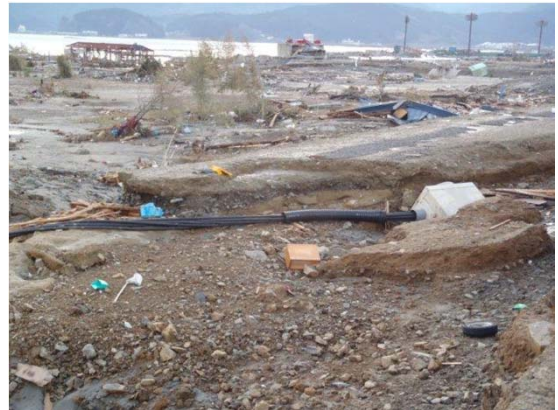
【R45 川原川橋付近】
情報管路被害 (三陸国道(事))

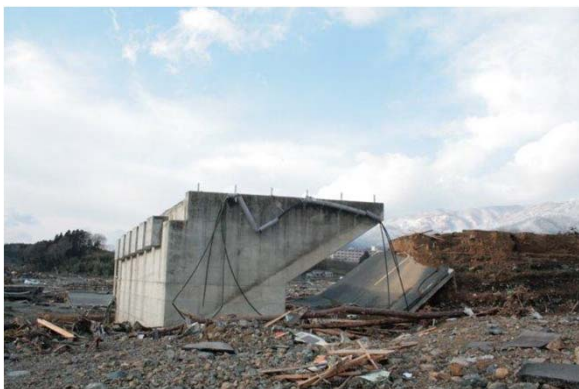
【R45 沼田跨線橋付近】
情報管路被害 (三陸国道(事))

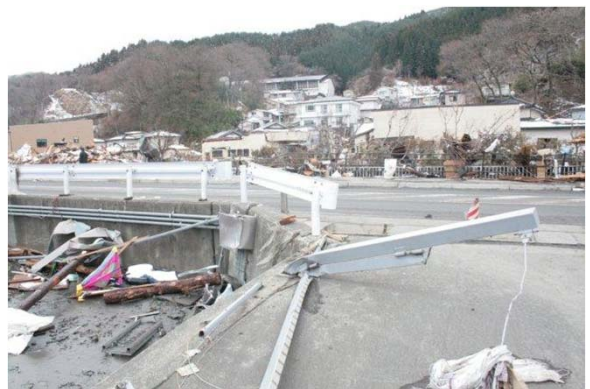
【R45 釜石警察署付近】
情報管路被害 (三陸国道(事))

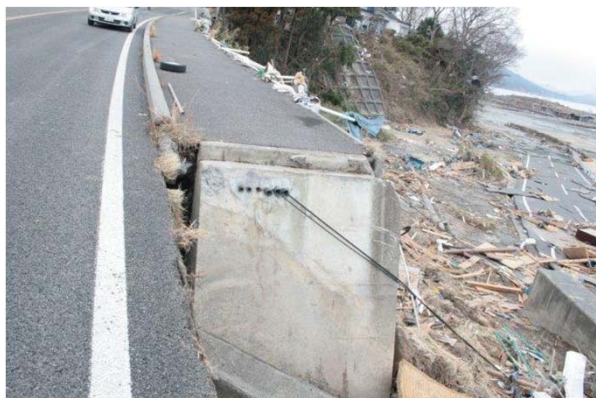
【R45 吉里吉里海岸付近】
情報管路被害 (三陸国道(事))

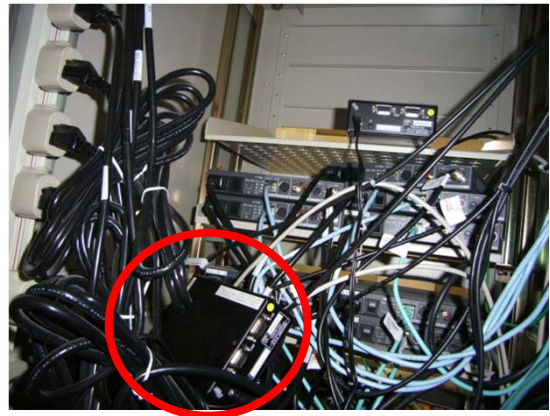
【飯野川出張所】

内部実装機器が収納棚から落下している。

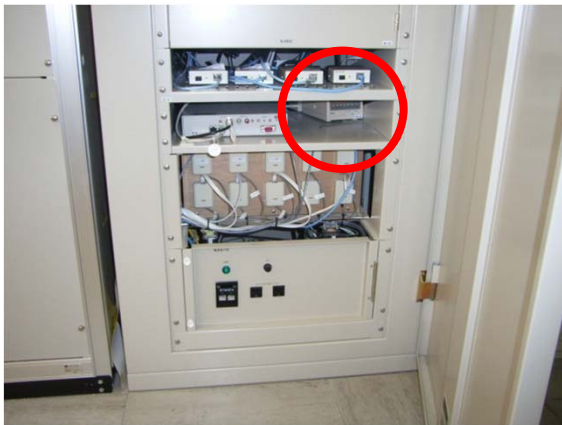
【飯野川出張所】

内部実装機器の位置のズレが発生している。

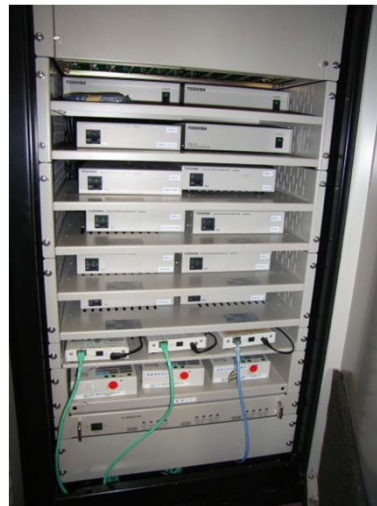
【鹿島台出張所】

内部実装機器の位置のズレが発生している。

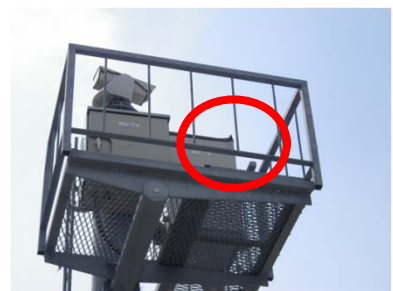
【宮古市金浜宮古南付近 カメラ端末】

・点検台の手摺にタオルが引っかかっており、水没した可能性あり。
・基礎含め外観上の問題は特に無いが、機側装置の屋根が歪んでいる。

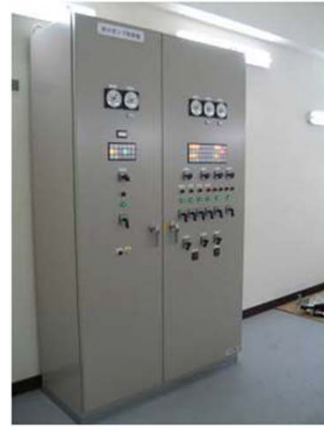
【仙人トンネル第2電気室】
消火ポンプ制御盤 配水本管引出口
盤扉ゆがみ(開閉動作が困難)

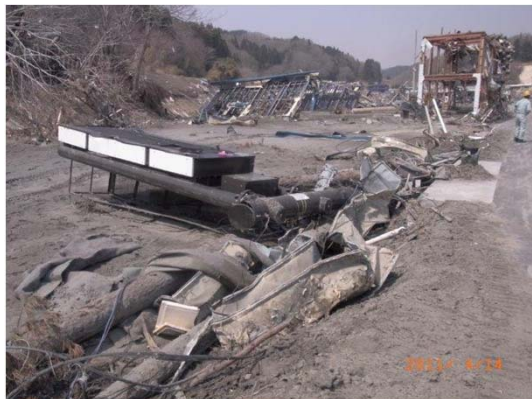
【(宮古市内 車両重量計測計設置場所) 金浜(下り) 情報板】
津波により倒壊

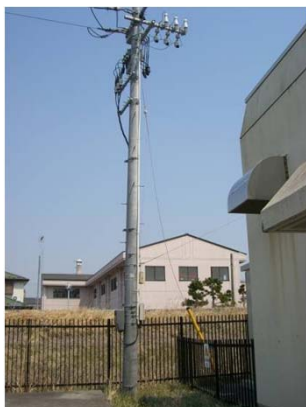
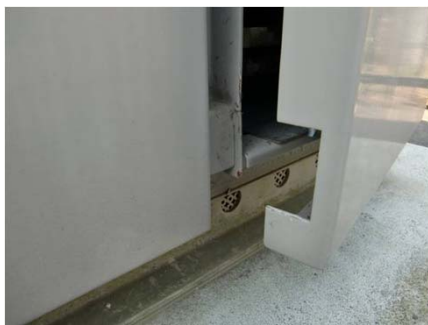
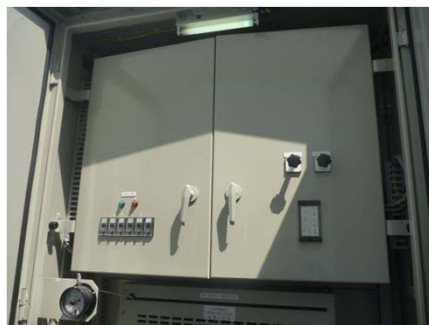
【北上川下流河川事務所】

- ・電力引込電柱の支線にたるみあり。屋外高圧受電盤、屋外電源切替盤の裏面外扉の開閉に引っかかり。
- ・屋外動力変圧器盤、屋外電灯変圧器盤の表面内扉閉まらず等、地盤変異等の影響が考えられる。

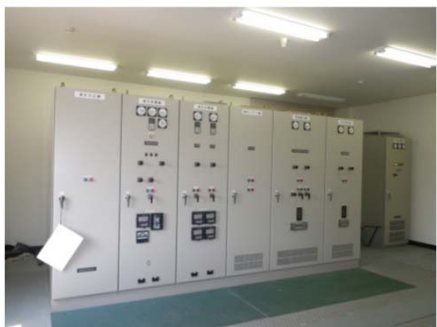
【北上大堰】
異常なし

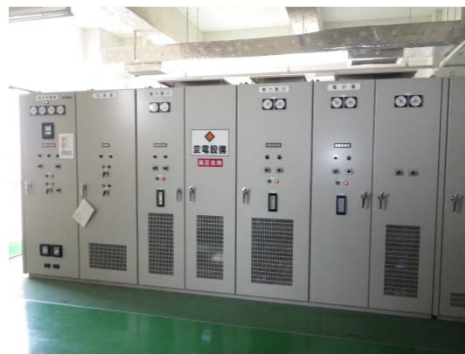
【北上大堰】
異常なし

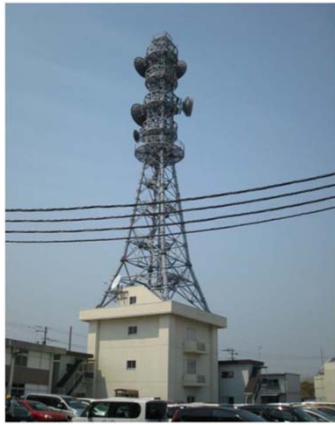
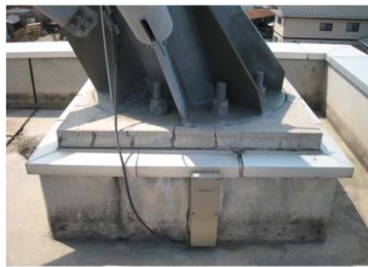
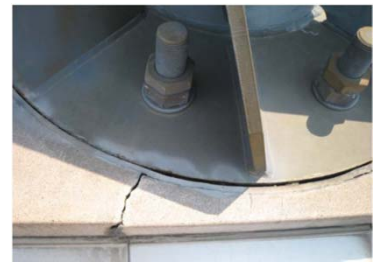
【北上川下流河川事務所】

鉄塔北側のアンカーボルトが3本(0.5~2mm)浮いていた。地震時の動的荷重(繰返し変動荷重)によりアンカーボルトの一部に降伏点を超えるような引張りが生じ、若干塑性化したと思われる。鉄塔上部のボルトが緩んでいる危険性も考えられるため、アンカーボルト及び鉄塔部材接合ボルトの増し締めが必要である。

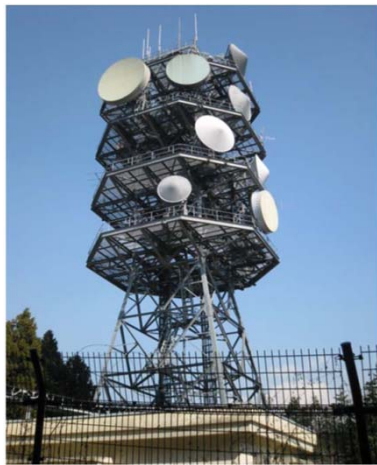
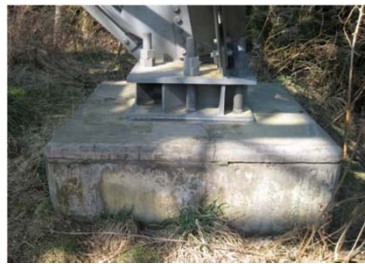
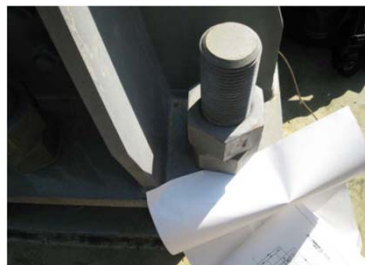
【箕岳無線中継所】

鉄塔北側のアンカーボルトが3本(0.1~0.2mm)浮いていた。

地震時の動的荷重(繰返し変動荷重)によりアンカーボルトに緩みが生じたと思われる。鉄塔上部のボルトが緩んでいる危険性も考えられるため、アンカーボルト及び鉄塔部材接合ボルトの増し締めが必要である。

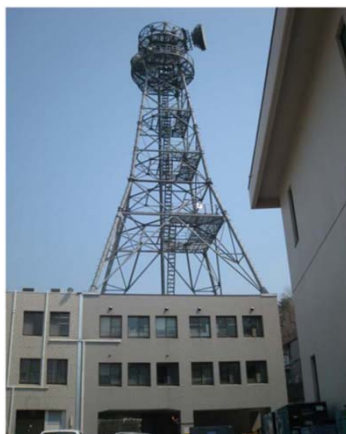
【三陸国道事務所】

今回の地震による損傷は鉄塔本体、柱脚部共に認められなかった。

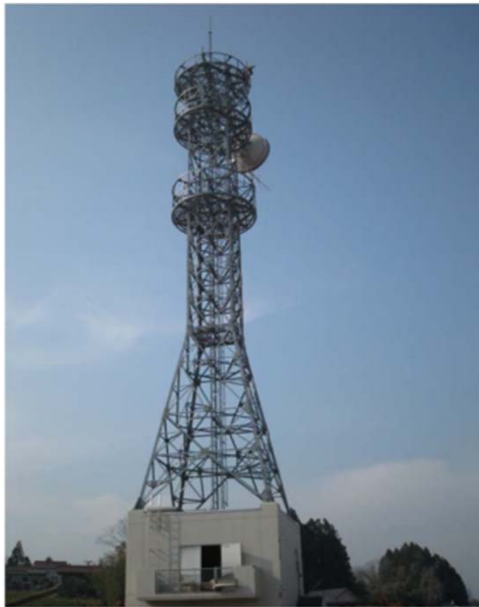
【気仙沼国道無線中継所】

地震による損傷は鉄塔本体、柱脚部共に認められなかった。
また、津波がGLより5.4mの高さまで到達したが、鉄塔には達しなかった。

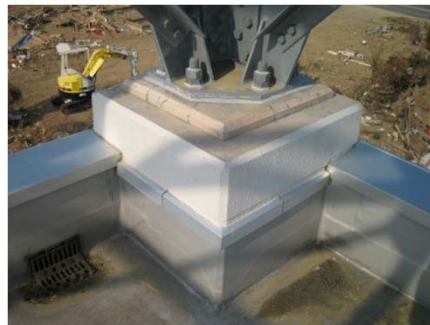
損傷なし

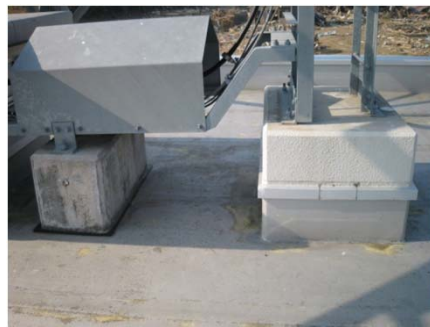
損傷なし
