平成 28 年（2016 年）熊本地震被害調査団

電気通信施設被害調査報告書

（第一陣調査団報告：詳報版）

一般社団法人 建設電気技術協会

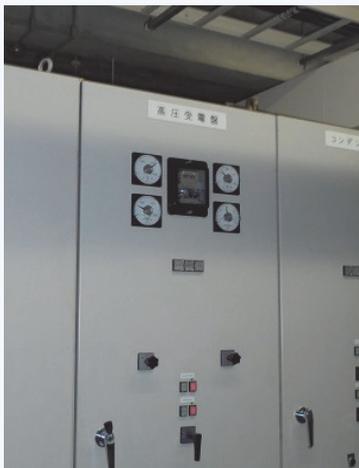
高圧受電盤
扉面表示に異常無し

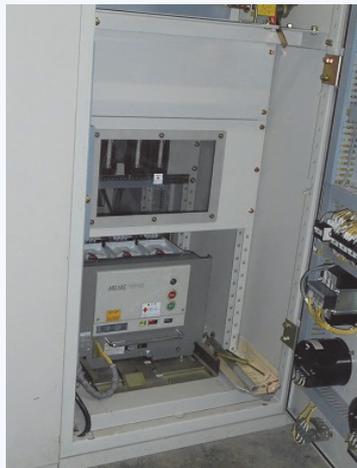
高圧受電盤
盤内機器に異常無し

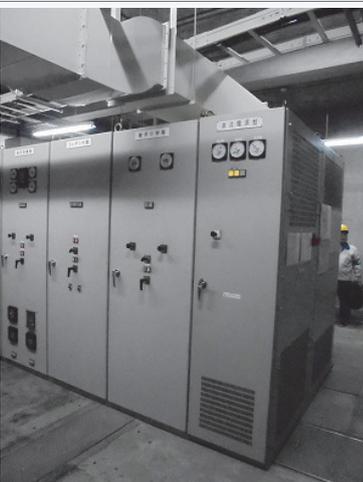
配電盤外観に異常無し

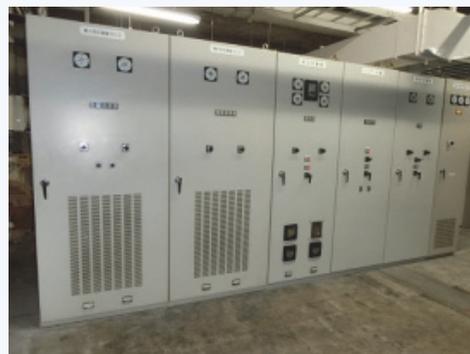
動力変圧器盤 (No. 2)、電灯変圧器盤 (No. 2)、高圧受電盤、コンデンサ盤、電源切替盤、直流電源盤装置の損傷は見られなかった。

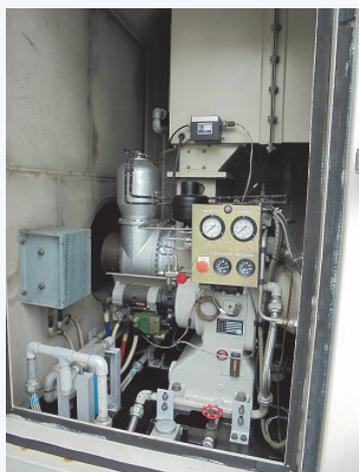
発電設備
装置内部に異常無し

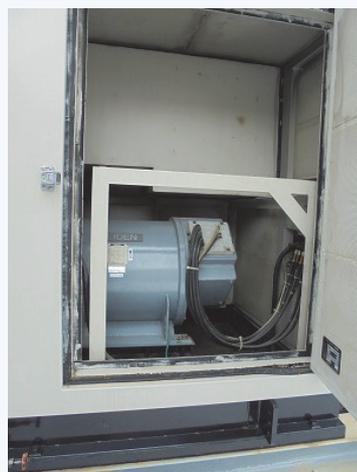
発電設備
装置内部に異常無し

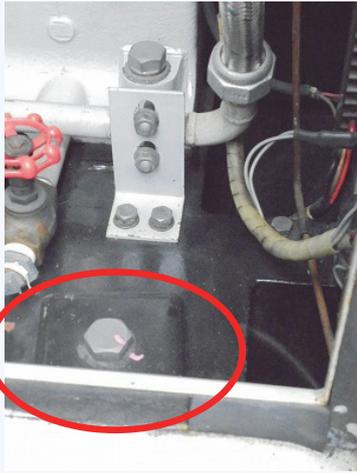
発電設備
据付ボルトに緩み無し

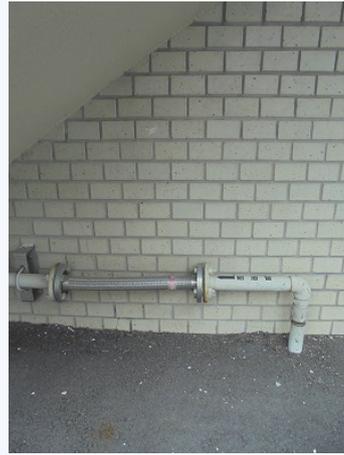
地下タンクからの給油管に歪み、ねじれ無し

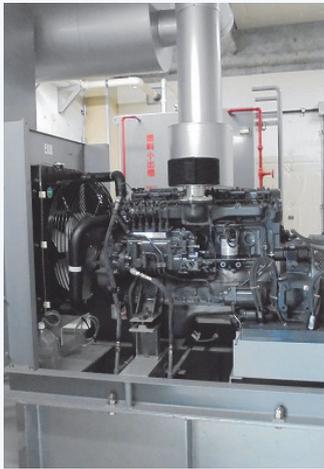
施設名： 白川出張所

発電設備
装置内部に異常無し

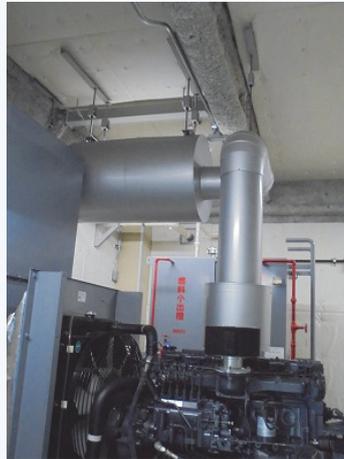
発電設備
消音器のインサート、吊り金物に歪み無し

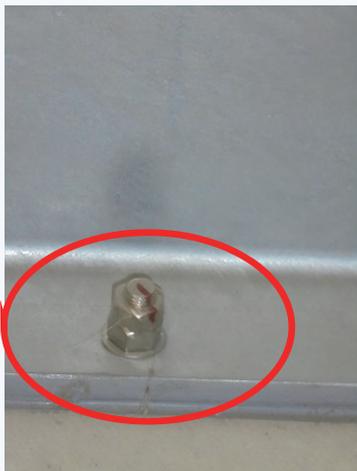
発電設備
据付ボルトに緩み無し

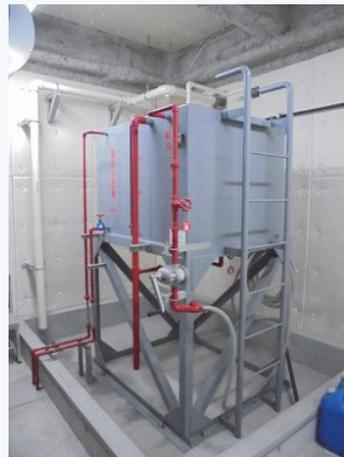
燃料小出槽の配管に歪み、ねじれ無し

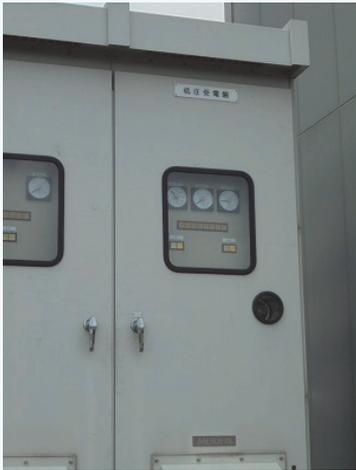
受電盤に異常表示無し受電盤に異常表示無し

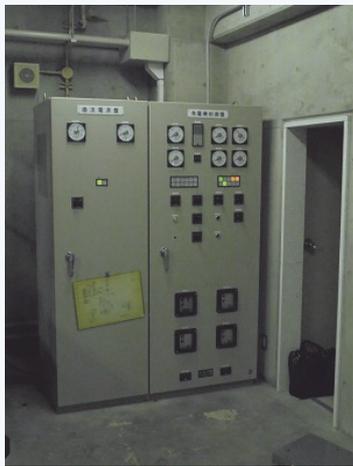
施設名: 黒の谷無線中継所

発電機制御盤の扉面表示に異常無し

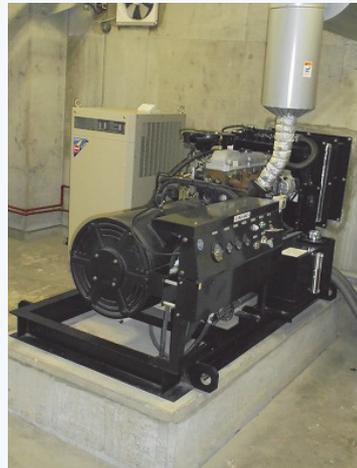
発電装置の外観に異常無し

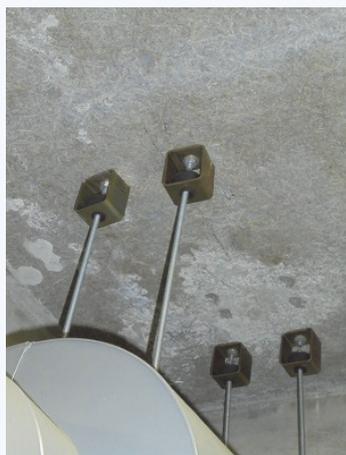
消音器のインサート、吊り金物に歪み無し

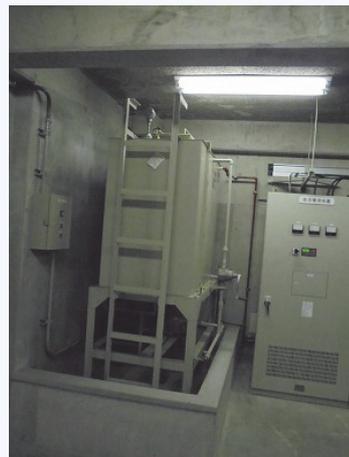
燃料小出槽の配管に歪み、ねじれ無し

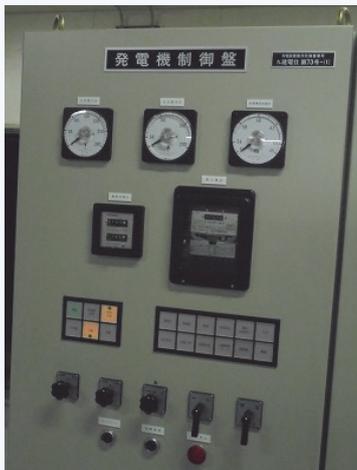
施設名： 三ノ岳無線中継所

発電機制御盤の扉面表示に異常無し

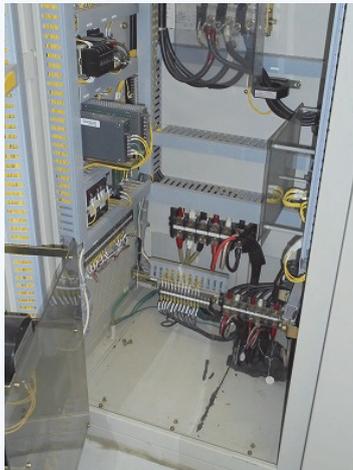
発電機制御盤の盤内に異常無し

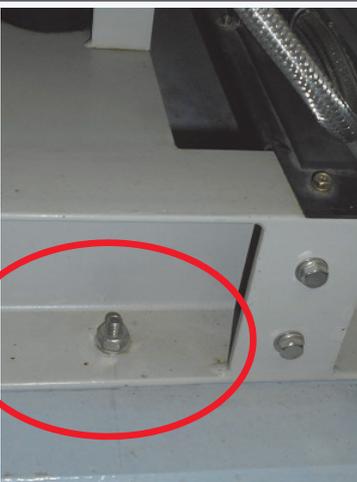
発電装置の据付ボルトに緩み無し

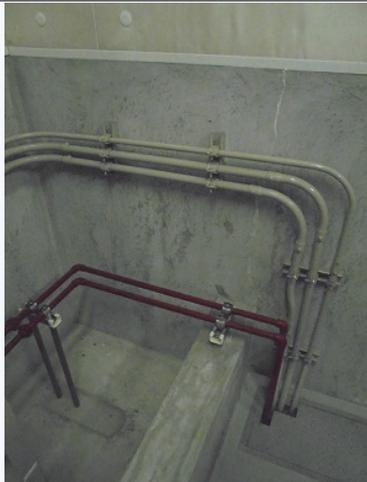
燃料小出槽の配管に歪み、ねじれ無し

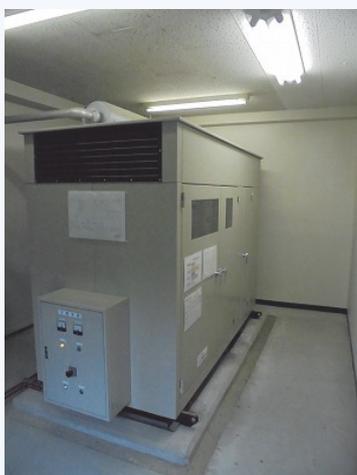
施設名： 緑川上流出張所

発電設備
装置に破損・変形、据付位置のずれ無し

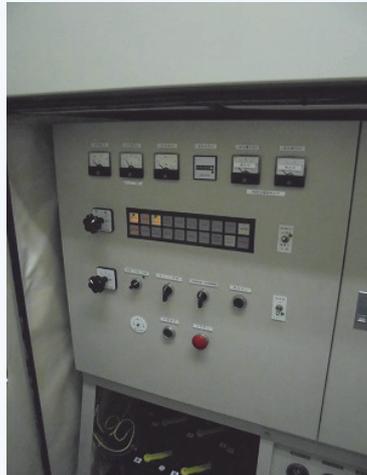
発電設備
装置内部の操作パネルに異常表示無し

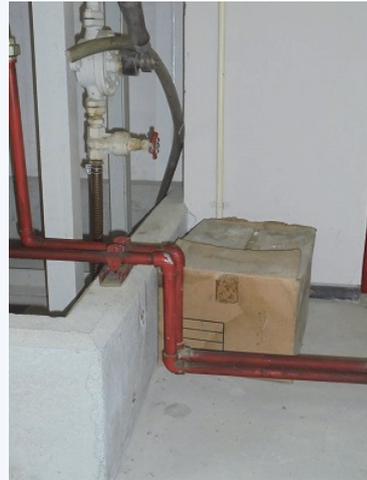
燃料小出槽の配管に歪み、ねじれ無し

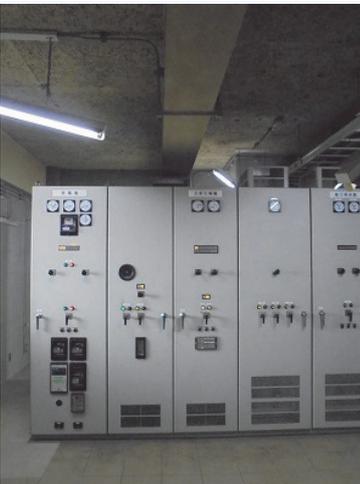
施設名： 緑川下流事務所

配電盤扉面表示に異常表示無し

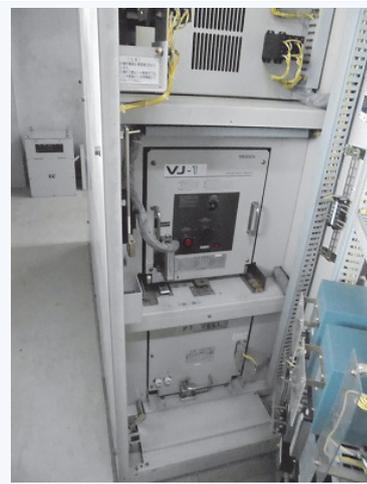
配電盤内部部品の欠落、破損など無し

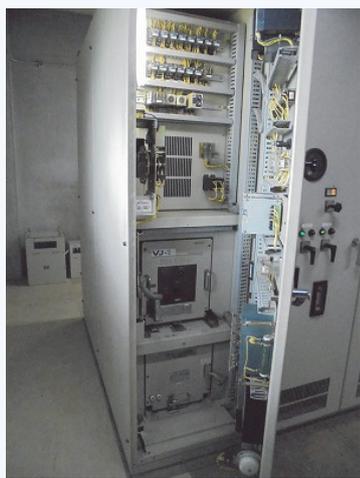
VCB、PT CELL接続位置に異常無し

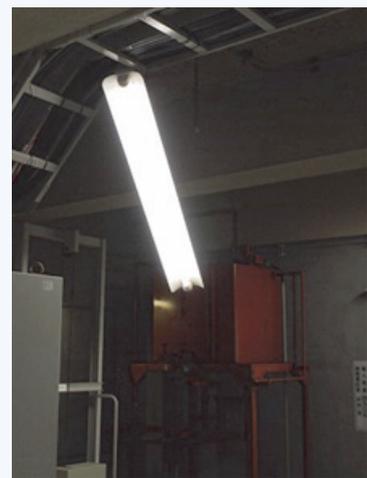
室内灯取付金具の片方が地震の振動にて破損

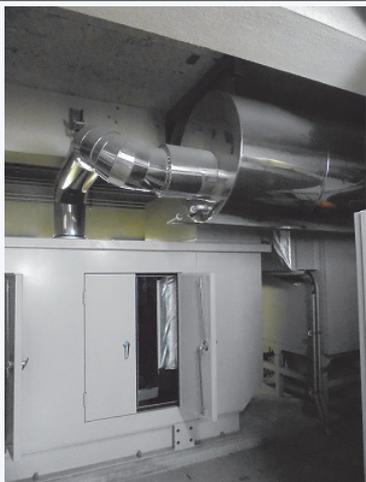
施設名： 緑川下流事務所

発電設備
装置に破損・変形、据付位置のずれ無し

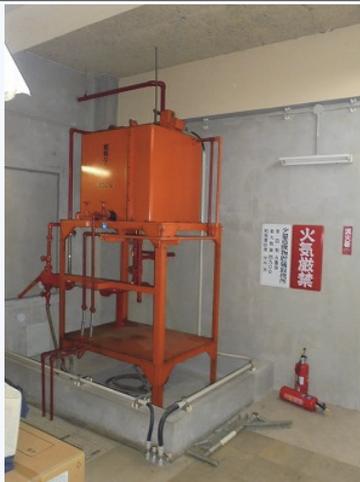
小出槽の据付位置、天井吊り金具など異常無し

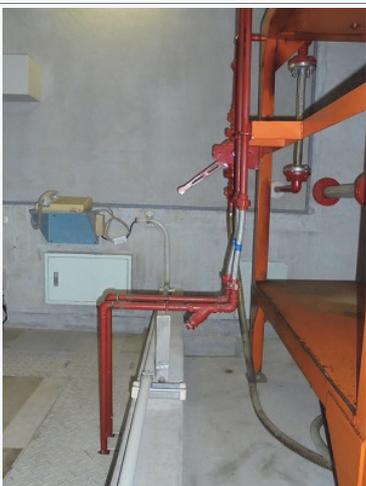
配管に歪み、ねじれなど異常無し

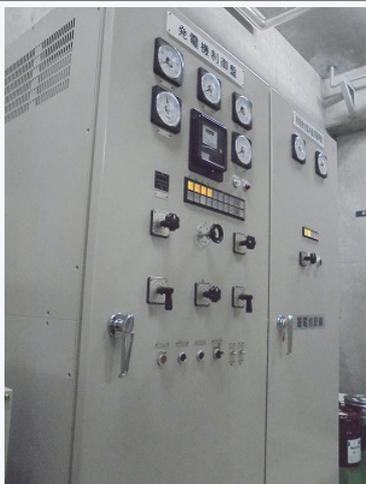
施設名： 黒の谷無線中継所

発電機制御盤の扉面表示に異常無し

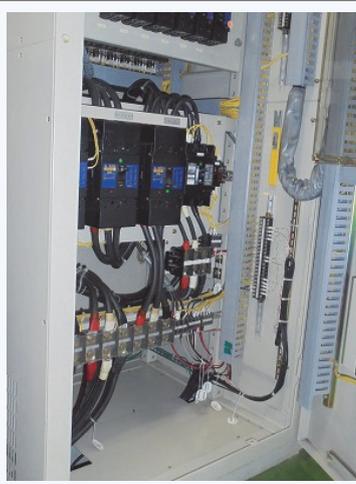
発電機制御盤
盤内部に部品の欠落、破損など無し

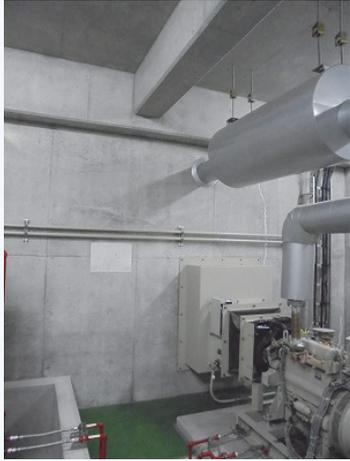
発電装置に異常無し

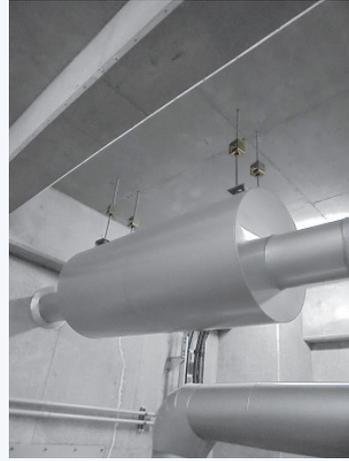
消音器インサート、吊り金具に変形など異常無し

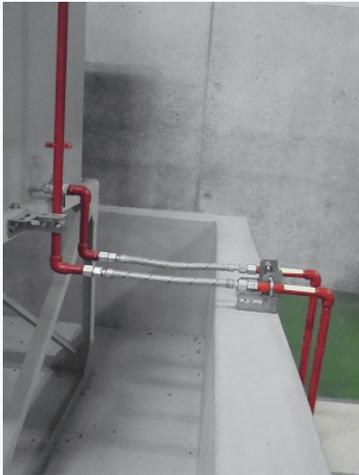
施設名： 黒の谷無線中継所

燃料小出槽の配管に歪み、ねじれ無し

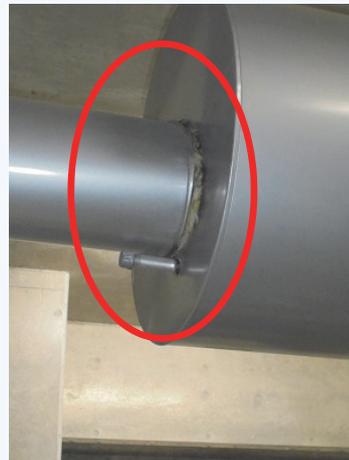
黒の谷無線中継所にて発電装置本体に異常発生は見られなかったが、排気配管と消音器の接続部より内部断熱材の一部が露出し、消音器の下に断熱材の破片が見られた。これは地震の振動により、排気配管と消音器の接続部に隙間が生じ、振動時の摩擦により断熱材の一部が損傷したことが原因であると推測される。また、黒の谷無線中継所以外の7ヶ所の設備には、地震の影響と思われる受変電・発電設備の損傷は見られなかった。

排気管と消音器の接続部に隙間が発生していた

黒の谷無線中継所以外の発電設備では設備に地震の影響と思われる損傷は見られなかったが、震度6を超える大きな地震の多発により発電装置本体のみでなく燃料小出槽、燃料配管、吸排気配管、消音器など発電設備全体が大きなストレスを受けていることが推定されるため、早期にメンテナンス会社、または製造メーカー技術員の立合いによる発電装置の運転確認試験の実施を推奨します。

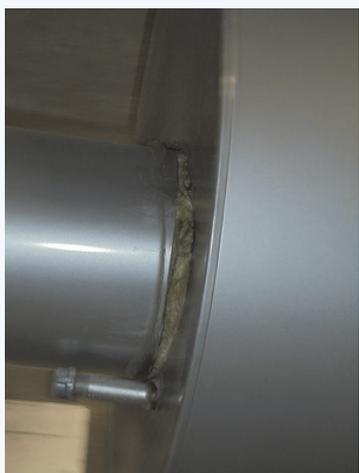
隙間から断熱材の一部が露出

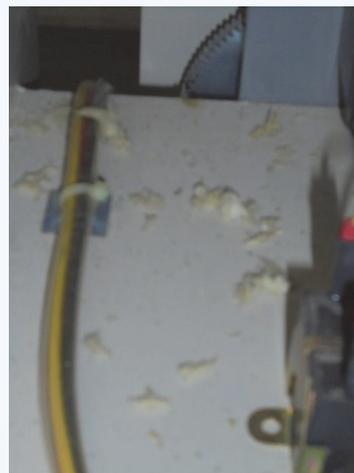
消音器の下に断熱材の破片が落下していた

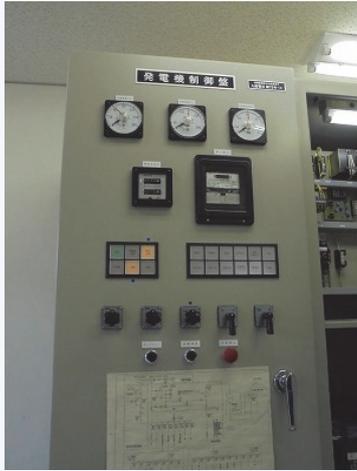
施設名： 的石無線中継所

発電機制御盤の扉面表示に異常無し

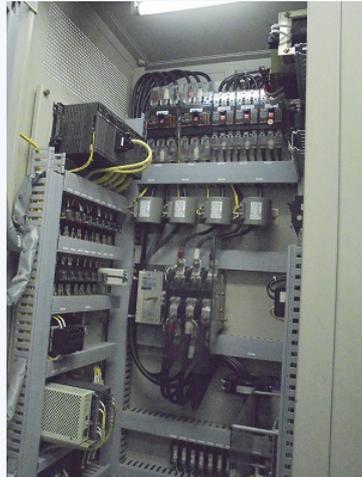
盤内部に部品の欠落、破損など無し

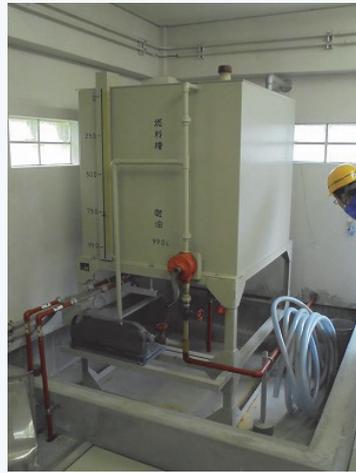
燃料小出槽に異常無し

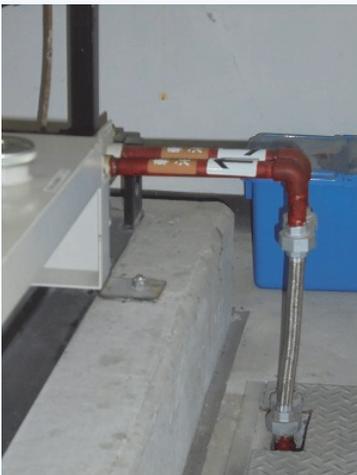
配管に歪み、ねじれなど異常無し

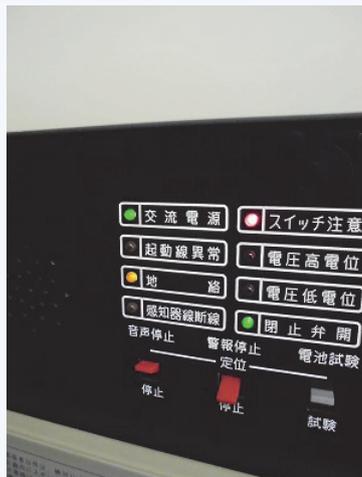
火災報知器盤に地絡ランプの点灯有り

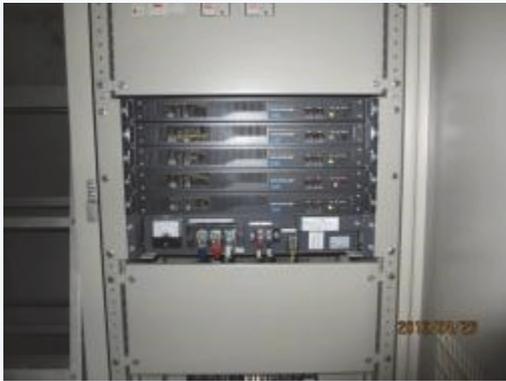
施設名： 熊本河川国道事務所

DC-AC インバータ盤のユニット No. 4 の故障ランプが点
灯していた。

熊本河川国道事務所の DC-AC インバータ盤において、インバータユニットが 1 台故障していたが、地震動によるものかは不明である。

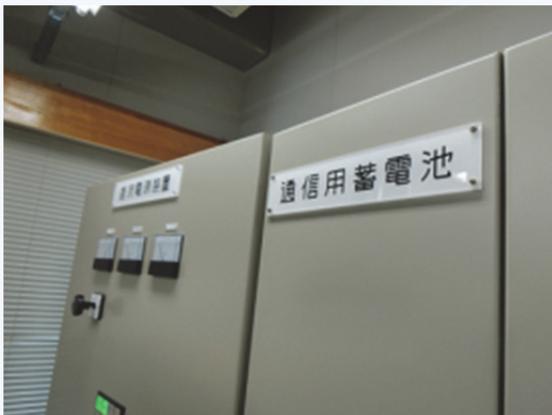
施設名： 白川出張所

直流電源装置、通信用蓄電池盤
装置の損傷は見られなかった。

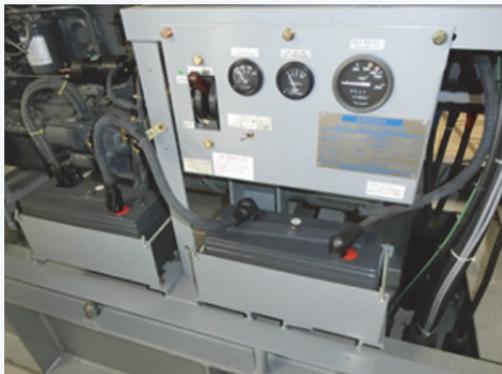
施設名：白川出張所

発電機用蓄電池
蓄電池の破損、変形は見られなかった。

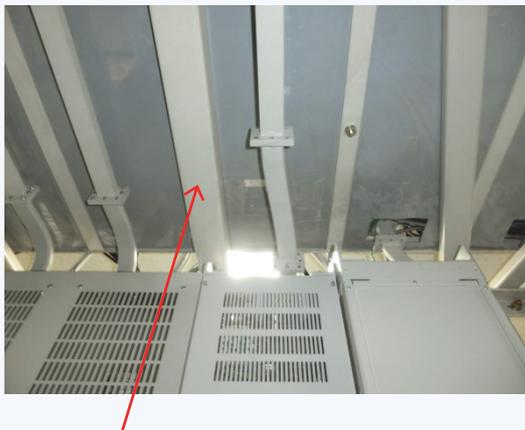
施設名:熊本河川国道事務所

通信機械室
フレキシブル導波管の歪み有り。

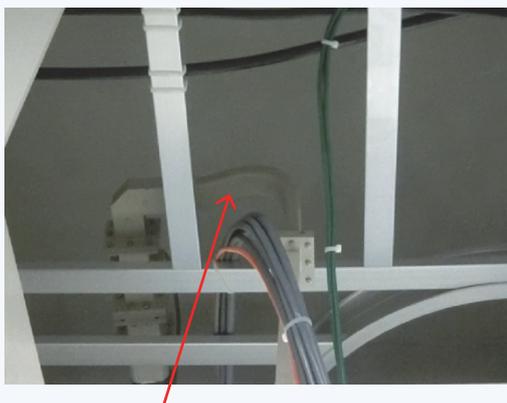
施設名:白川出張所

フレキシブル導波管の歪み有り。

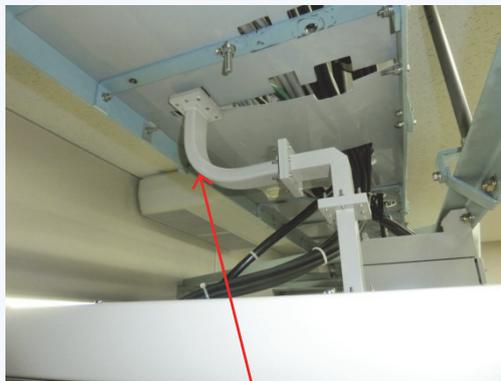
フレキシブル導波管の歪み有り。

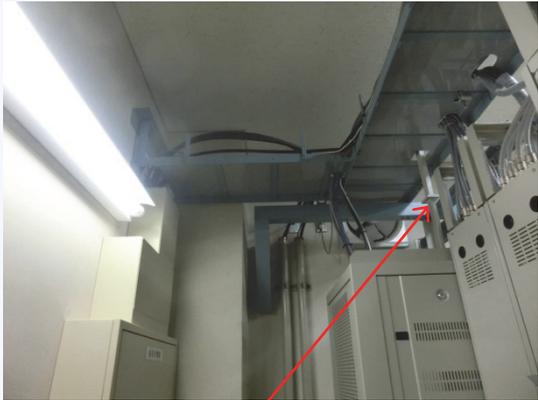
フレキシブル導波管の歪み有り。

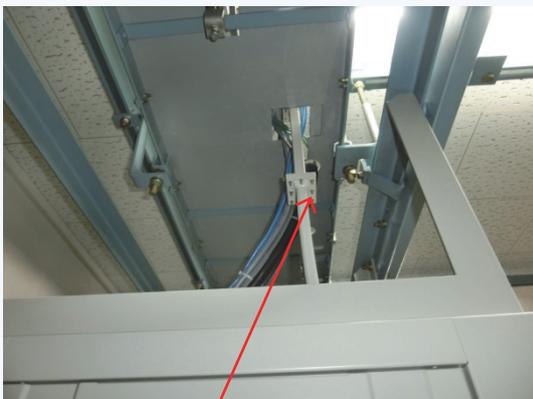
施設名:緑川上流出張所

フレキシブル導波管の歪み有り。

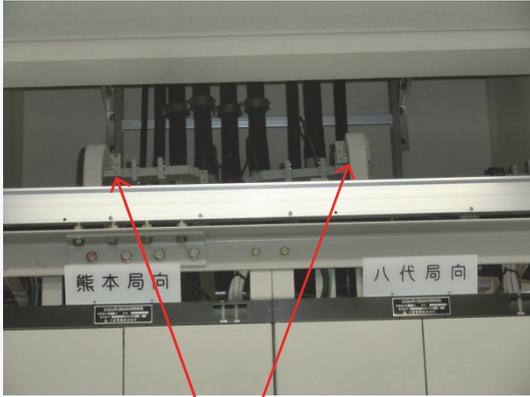
フレキシブル導波管の歪み有り。

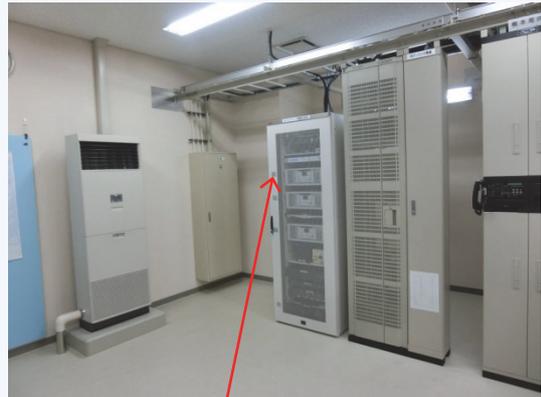
施設名: 的石無線中継所

熊本地震（本震）の時刻に停電発生。
ほぼ同時に AZ サーボパック動作異常発生。

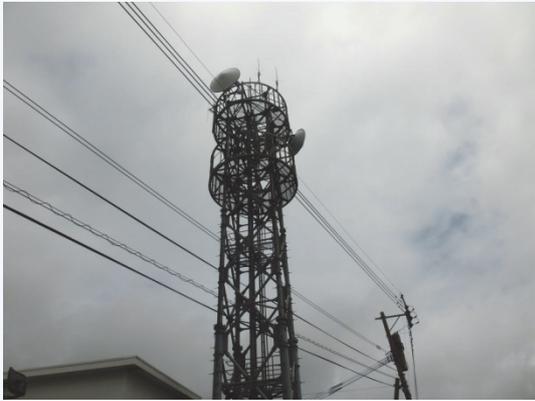
空中線 外観 異常なし。

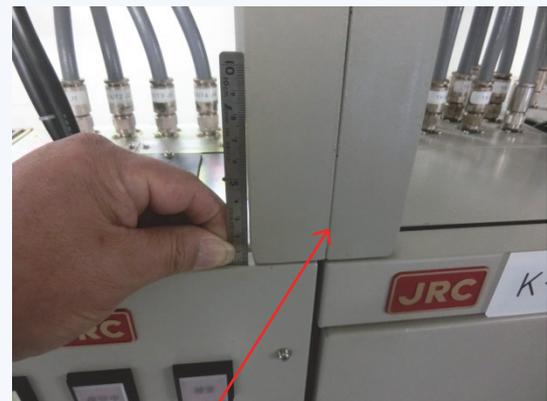
振れ止め金具のずれが見られる。

装置等の転倒及び破損等は見られなかった。また、装置等の軽微な傾き、フレキシブル導波管等に僅かの歪みがあったが、設備、アンテナに不具合は見られなかった。

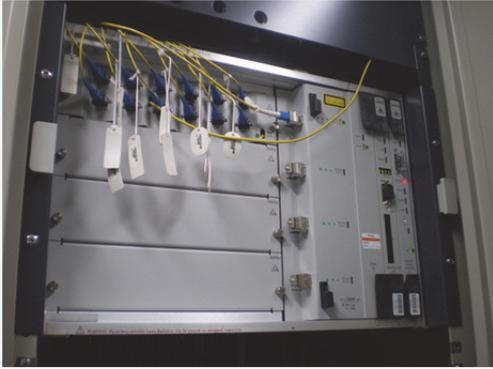
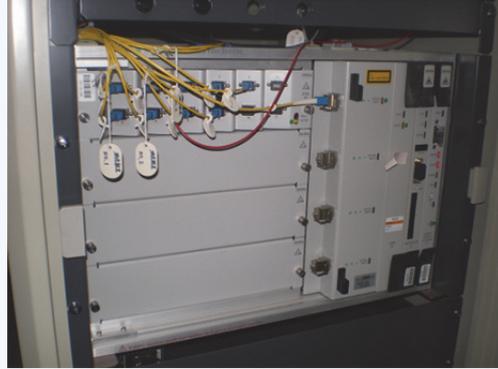
施設名:熊本河川国道事務所

光ファイバ線路監視装置（本線・幹線系）
ファイバ障害は検出しているが装置自体は問題なし

光ファイバ線路監視装置（支線系）
ファイバ障害は検出しているが装置自体は問題なし

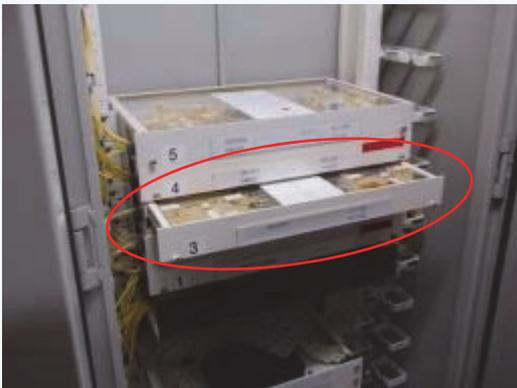
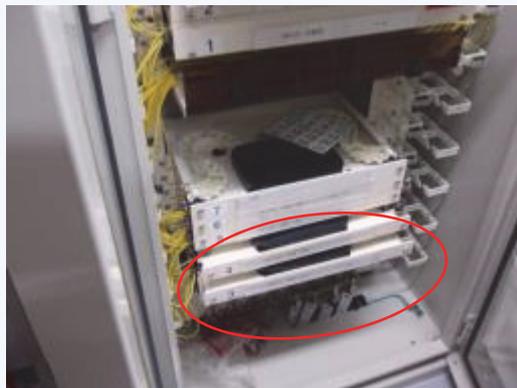
施設名:白川出張所

揺れによると思われる収容トレイの飛び出しあり。

一部の庁舎、局舎関係に設置された光成端架の収容トレイに飛び出しがあったものの、切断等の損傷は発生していなかったが飛び出し防止を図る必要がある。

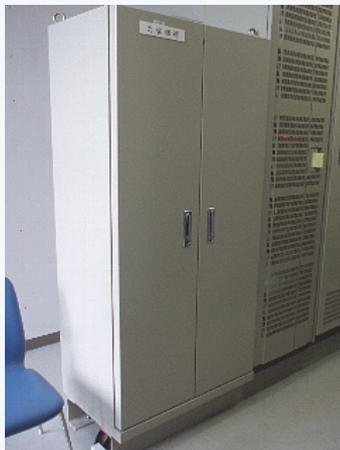
光成端架①
外観変形等異常なし。

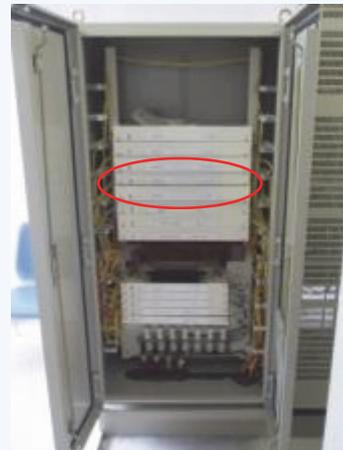
内部状況
揺れによると思われる収容トレイの飛び出しあり。

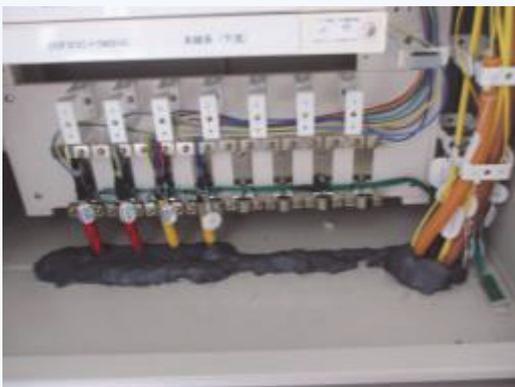
内部状況
引っ張られ等による心線への損傷は認められず。

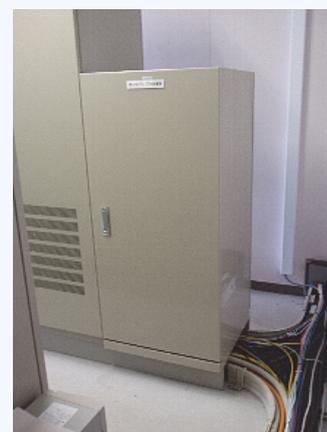
光成端架②
外観変形等異常なし。

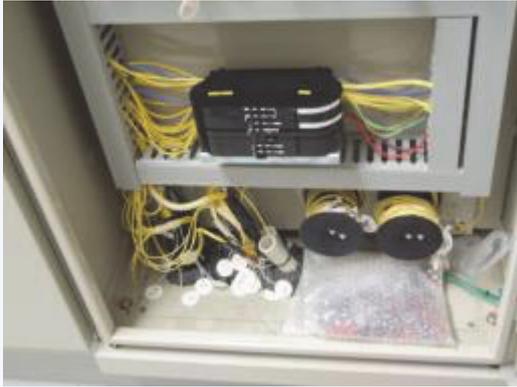
内部状況
引っ張られ等による心線への損傷は認められず。

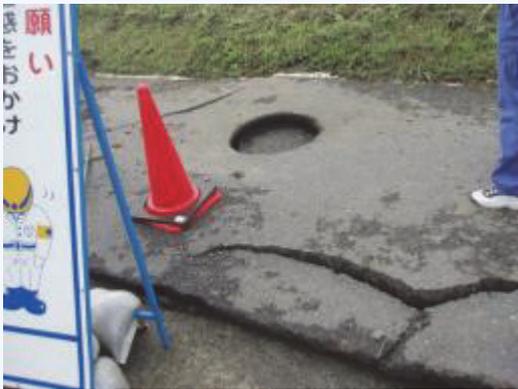
側道部設置ハンドホール
蓋開閉不可により内部確認出来ず。

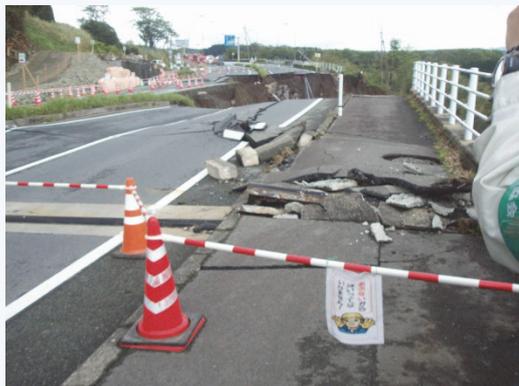
道路崩落箇所
(熊本側より阿蘇方面撮影)

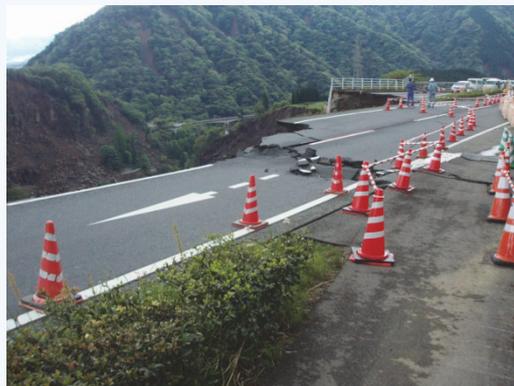
道路崩落箇所
(阿蘇側より熊本方面撮影)

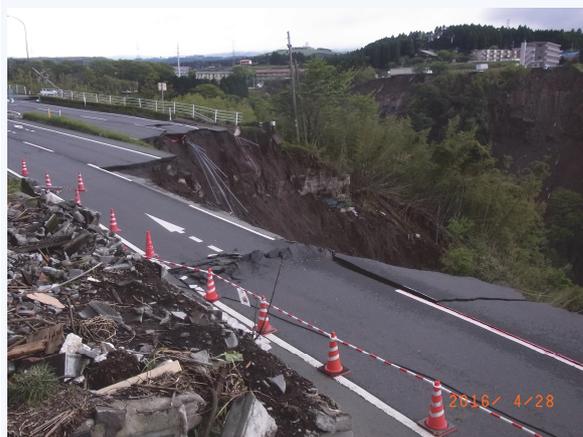
光ファイバケーブル切断箇所 (阿蘇側)

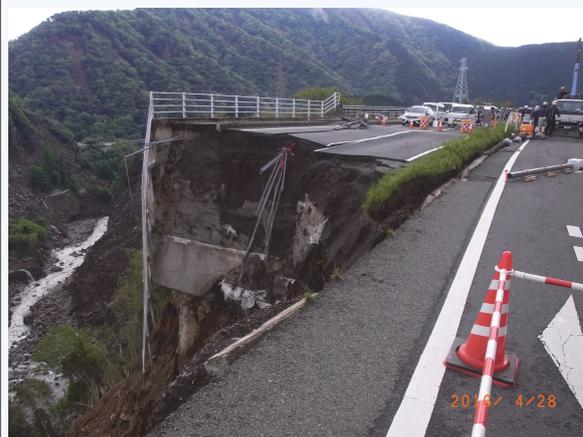
光ファイバケーブル切断箇所 (熊本側)

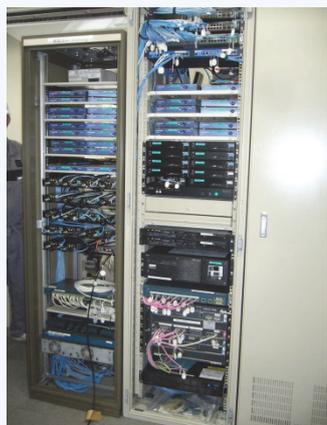
CCTV監視制御装置 内部状況
外観上の異常は見られない

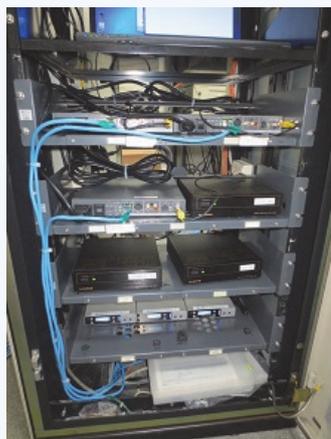
CCTV監視制御装置 内部状況
一部、内部実装機器の位置のずれが発生している

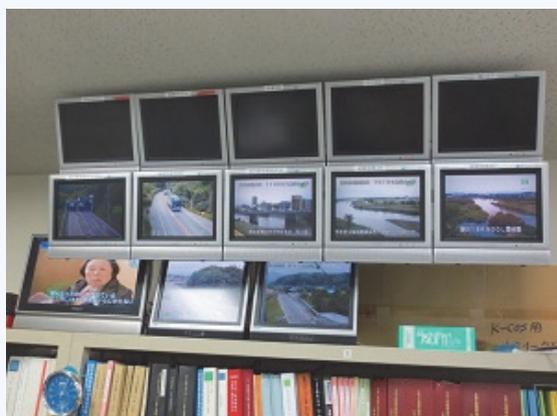
監視モニタ
壁面取付異常なし。
伝送路上の影響で一部カメラ映像が停止している

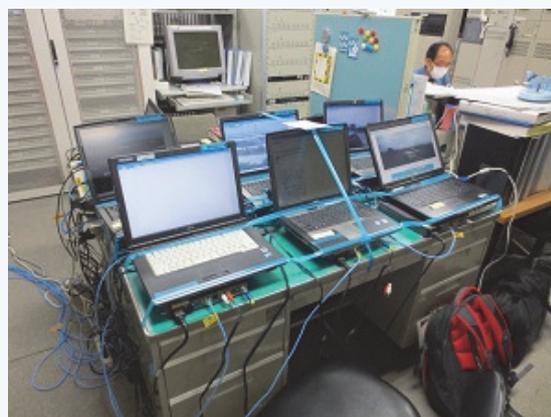
通信機械室
稼動しているカメラ用に仮設監視PCを設置している状況

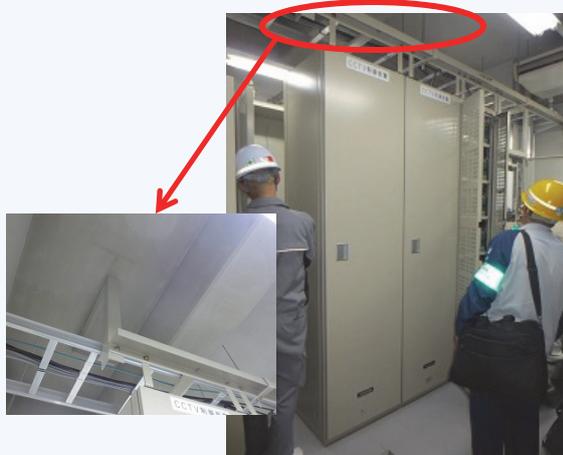
CCTV監視制御装置
架外観・ストラクチャ部の問題は見られない

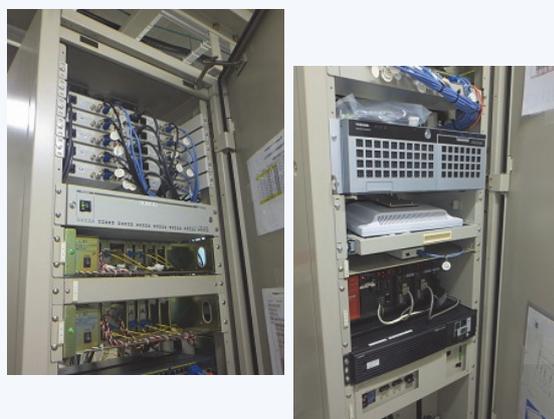
CCTV制御装置1 内部状況
内部実装機器も外観上の問題は見られない

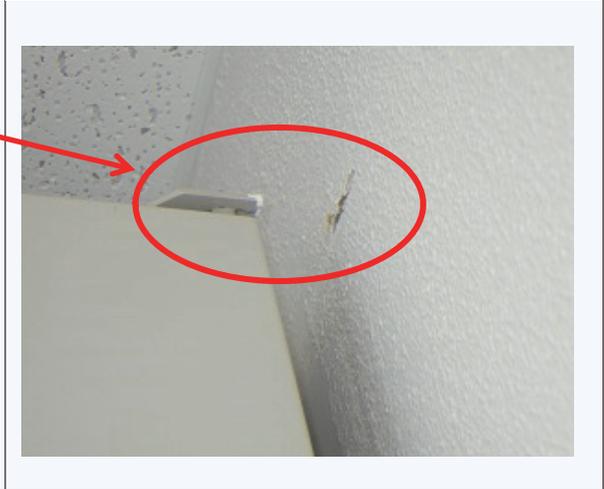
今回調査した箇所では装置架の転倒及び破損は見られなかった。ただし、内部機器や端末の移動が見られた箇所があり、緑川上流出張所のCCTV制御装置においては装置架の振動による壁面への衝突跡が見られた。

装置架が大きく揺れて壁面に衝突した形跡が見られる

一部の装置架は大きく揺れて壁面へ衝突している形跡が見られたが、外観上からは設備の動作異常（アラーム出力等）は見られなかった。今後、本装置架に関わる機能障害が確認された場合は、現在の施工状況を確認の上、対策が必要と思われる。なお、緑川上流出張所の架内実装機器の飛び出しに見られるように押え金具等の機構を備えて固定していても最悪機器の落下による損傷の恐れがあることが想定される。

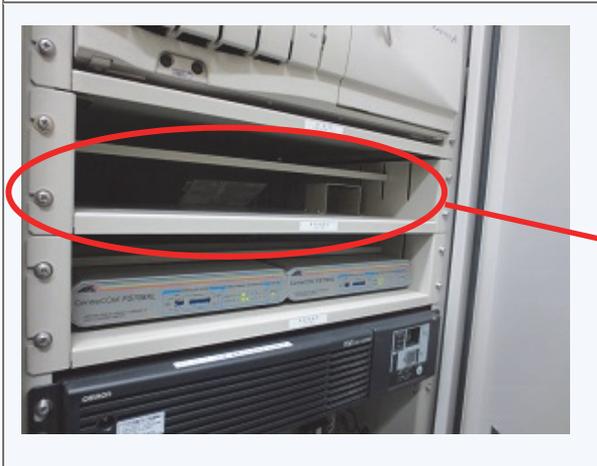
CCTV監視制御装置
押え金具で固定してある筈の機器が見えない

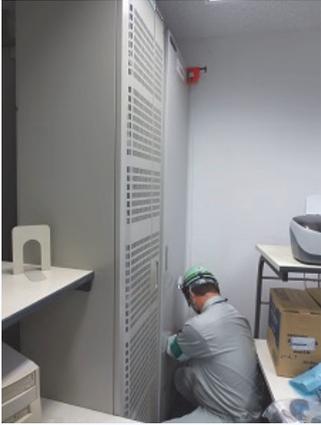
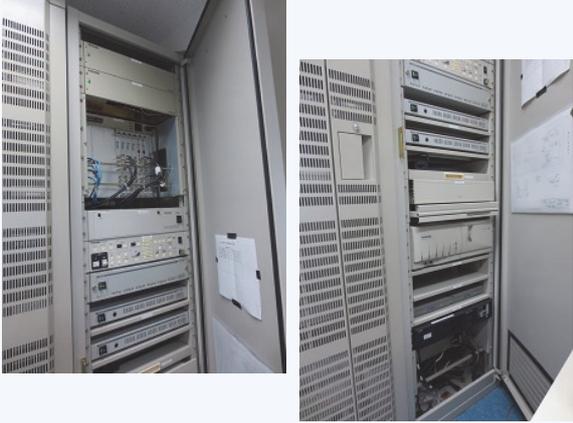
<p>CCTV監視制御装置 扉前面側に5°ほど傾斜している</p>	<p>CCTV監視制御装置 内部状況 前記ルータ以外に異常は見られない</p>

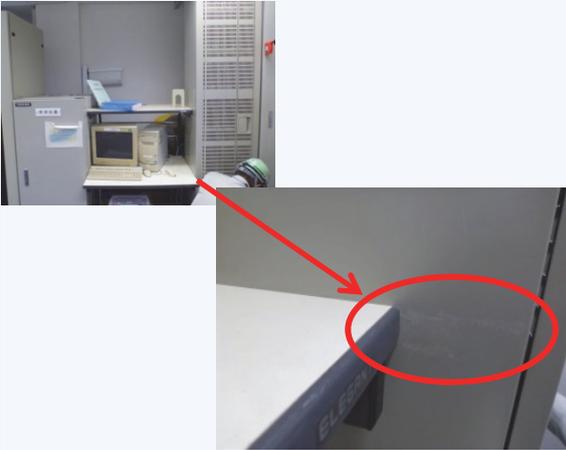
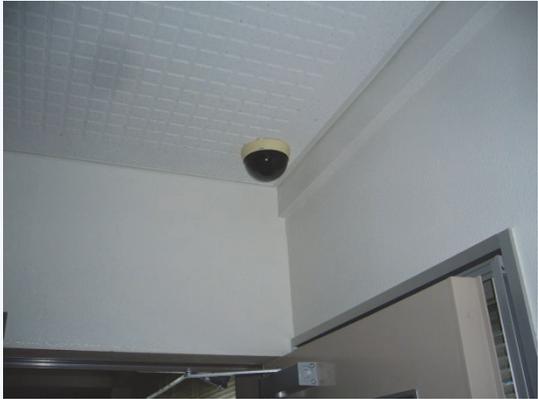
<p>CCTV制御端末・CCTV機側装置 外観上の問題は見られないが、大きく移動し隣接するデジタル端局装置と接触した形跡有り</p>	<p>屋内ドームカメラ 外観上の問題は見られない</p>

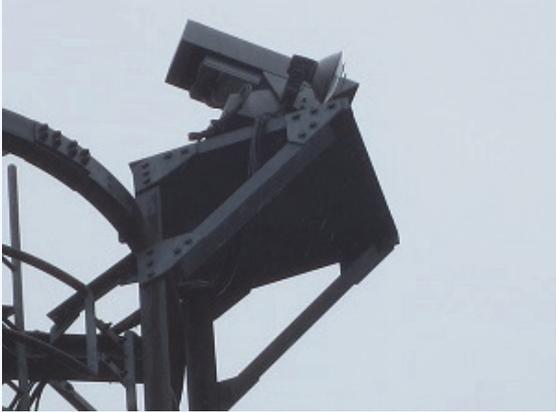
<p>CCTVカメラ（出張所鉄塔設置） 外観上の問題は見られない</p>

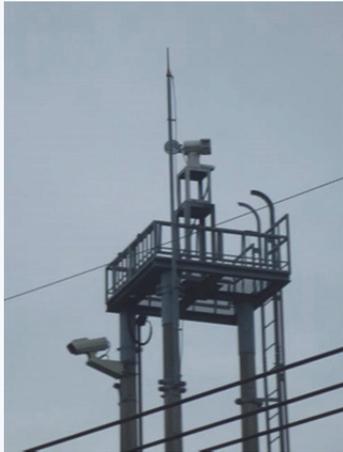
CCTVカメラ
外観上の問題は見られない

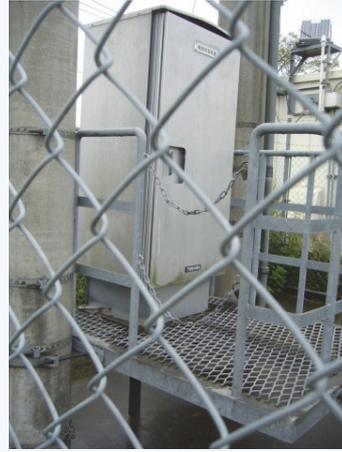
CCTV機側装置
外観上の問題は見られない

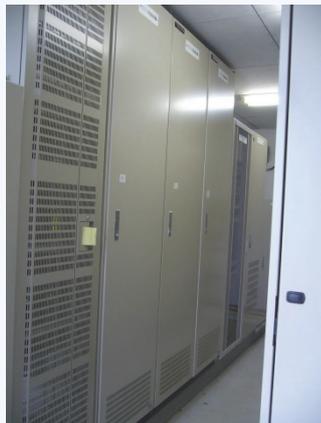
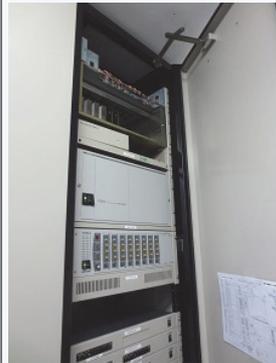
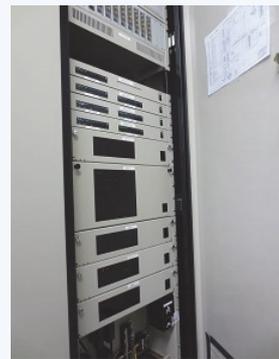
CCTV制御装置
外観上の問題は見られない

CCTV制御装置1 内部状況
外観上の問題は見られない

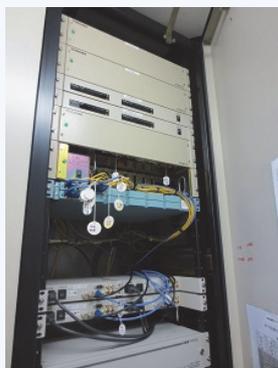
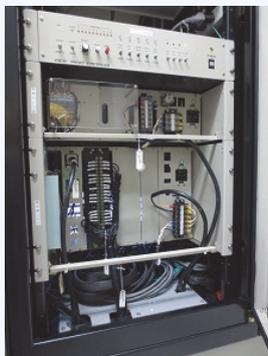
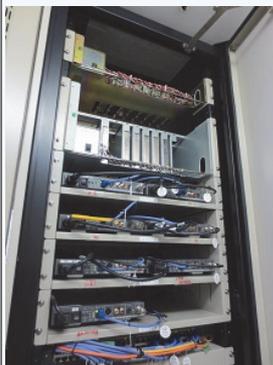
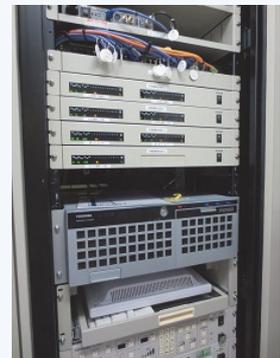
CCTV制御装置2 内部状況
外観上の問題は見られない

CCTV制御装置3 内部状況
外観上の問題は見られない

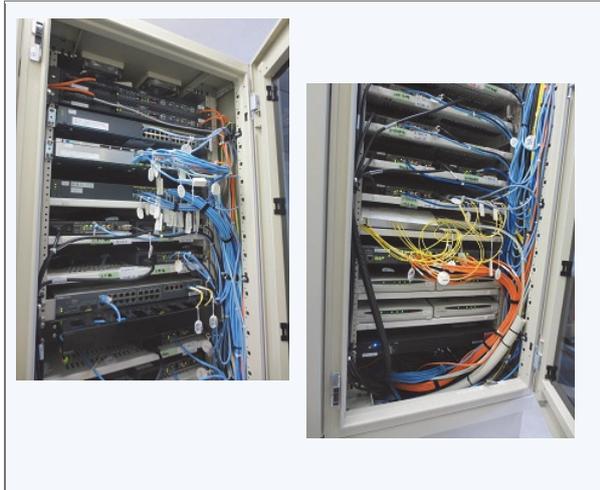
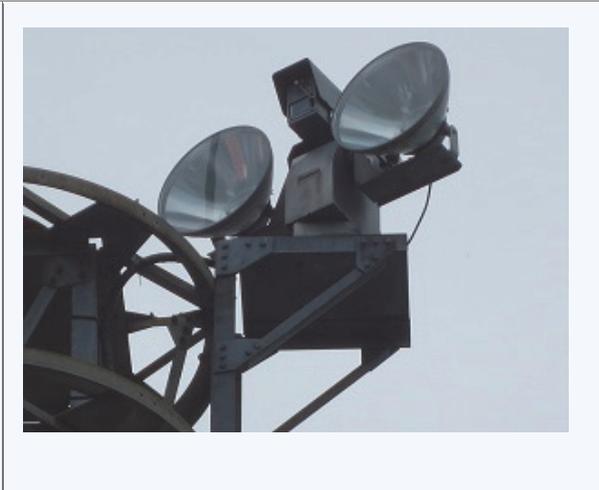
<p>CCTV画像監視装置架 内部状況 外観上の問題は見られない</p>	<p>CCTVカメラ（出張所鉄塔設置） 外観上の問題は見られない</p>
<p>施設名：立野水位テレメータ</p>

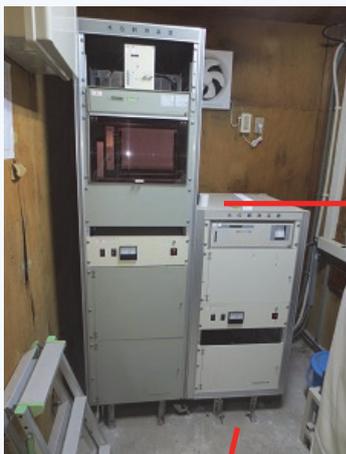
水位観測装置
外観上の問題は見られない

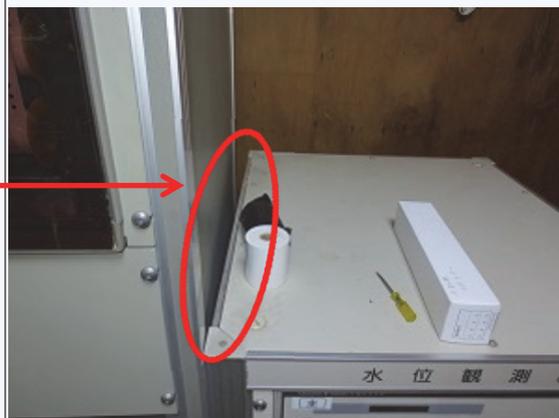
水位観測装置
装置架が移動した形跡が見られる

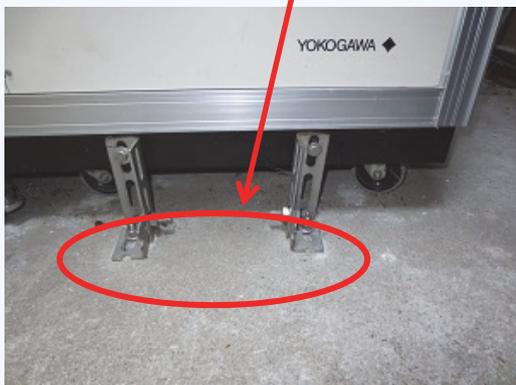
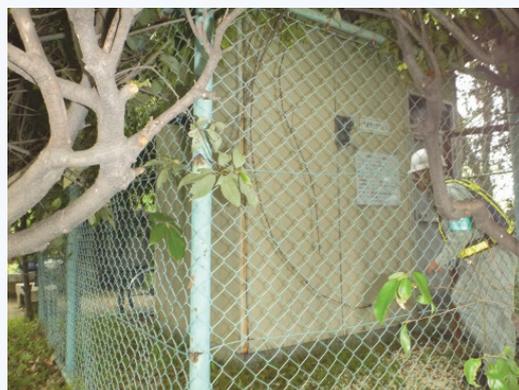
水位観測装置
主装置脚部のボルトが緩んでいた

雨量計や装置架は外観上殆ど問題は見られなかった。ただし、代継橋水位テレメータ局舎に設置されている水位観測装置の主装置脚部においてボルトの緩みが見られた。また、津森雨量テレメータにおいては点検路と量水塔の取付部においてひび割れが見られた。

代継観測装置の主装置脚部のボルトについて、増し締めによる固定が必要であり、今後の点検時には装置架のボルトの緩みについて確認を行う必要があると考える。津森雨量テレメータにおいては、点検路と量水塔の取付部のひび割れに対してコンクリ等の補修が必要と考えられます。

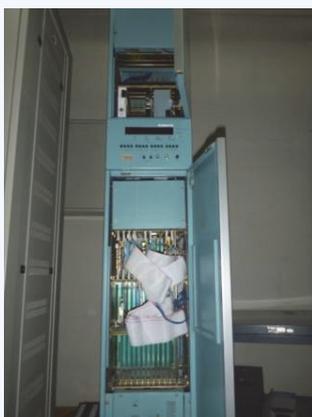
テレメータ傍受装置
外観上の問題は見られない

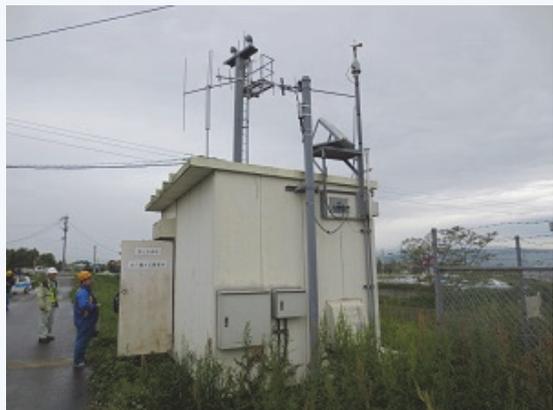
水位観測所 全景
外観上の問題は見られない

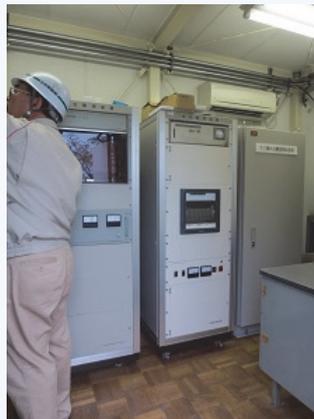
局舎内部
水位観測装置の移動・損傷は見られない

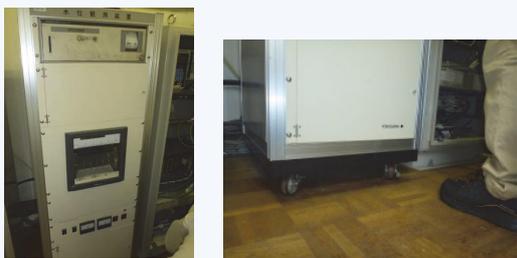
水位観測装置
架脚部がキャスタータイプであるが、特に問題は見られない

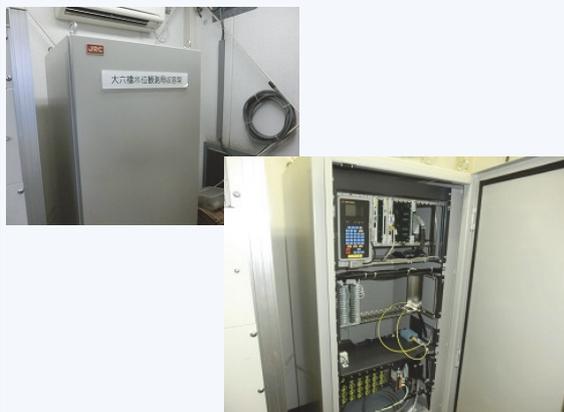
水位観測装置
外観上の問題は見られない

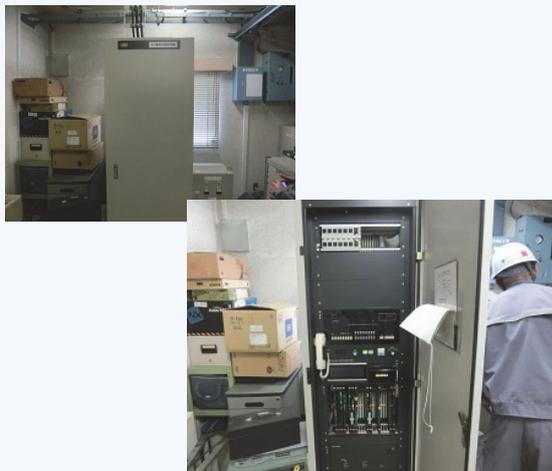
放流警報制御監視装置
外観上の問題は見られない

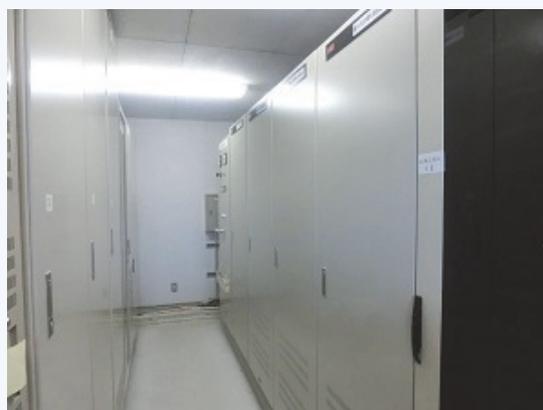
堰放流設備制御装置
外観上の問題は見られない

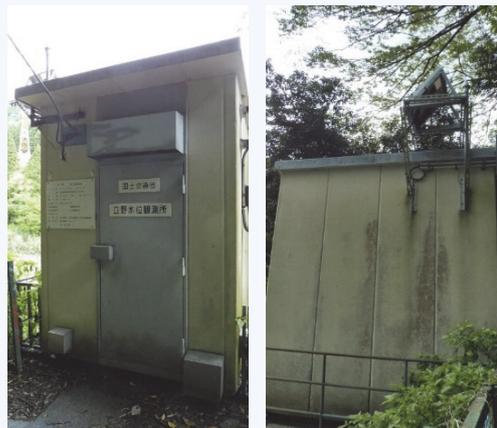
局舎 壁面や構造に外観上の問題は見られない

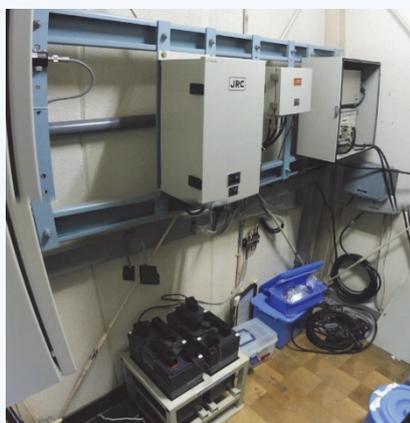
テレメータ観測装置の状況。損傷や不具合は見られない

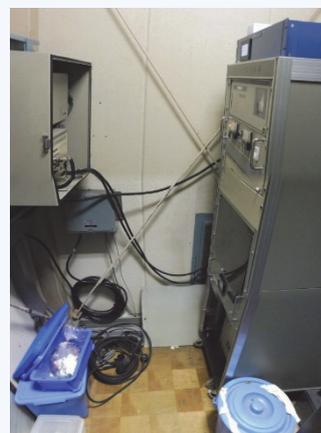
水位計の状況。損傷や不具合は見られない

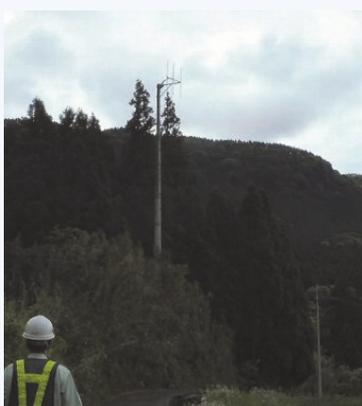
空中線及びパンザーマスト
外観上から傾きや異常は見られない

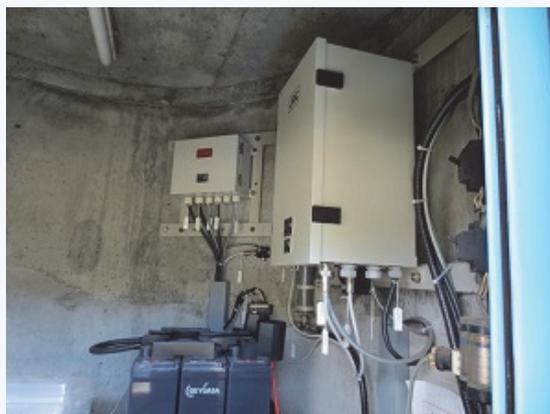
雨量局塔内
外観上の問題は見られない

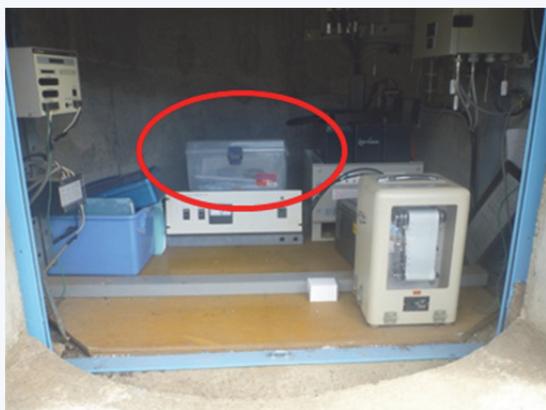
津森雨量局 計測機器
一部計測機器の配置がずれている

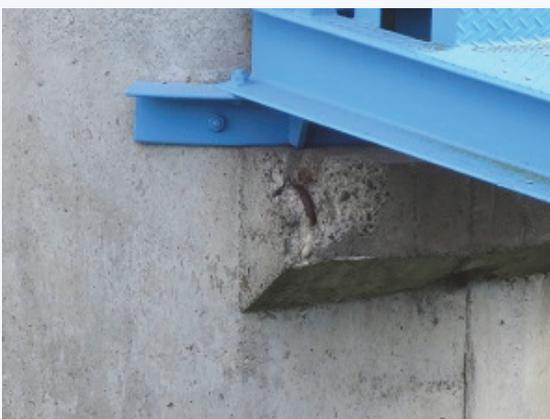
点検路取付部（左側土台部分）
ひび割れ等の異常は見られない

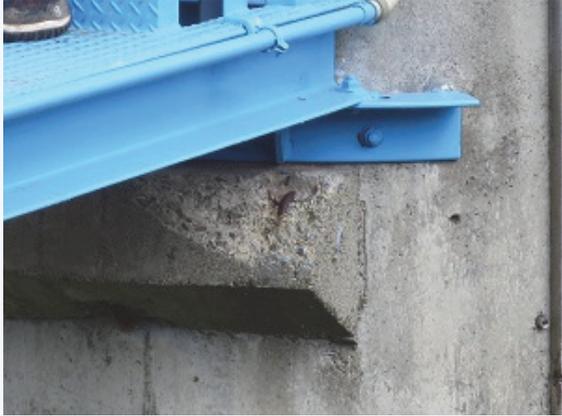
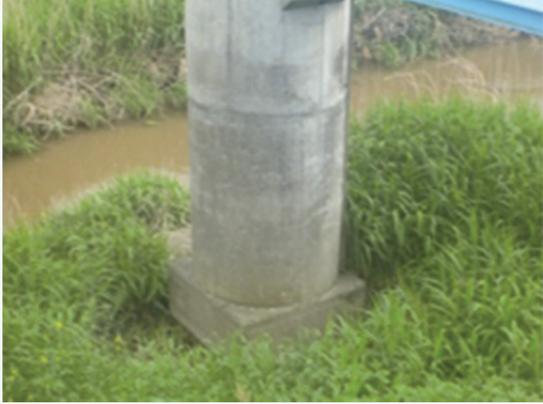
<p>点検路取付部（右側土台部） ひび割れ等の異常は見られない</p>	<p>津森雨量局 量水塔 特に問題なし</p>

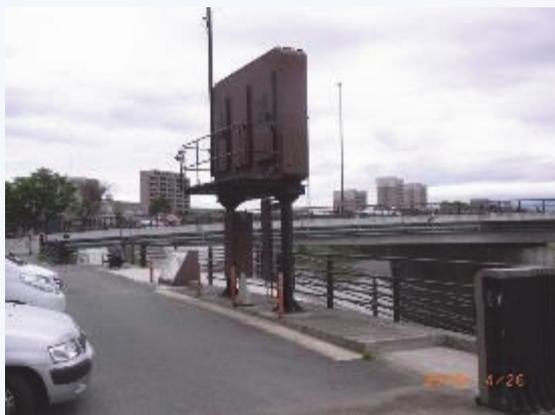
河川情報板 全景
異常なし

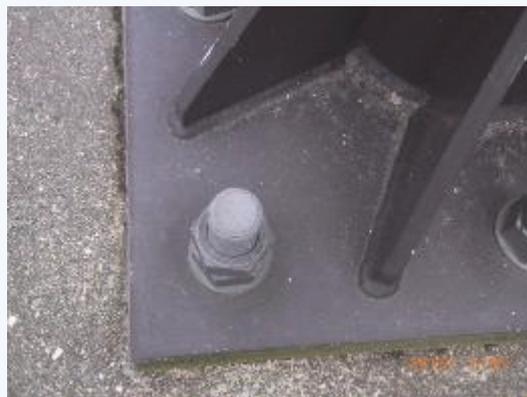
河川情報板 アンカーボルト
緩み、ずれ等の痕跡なし

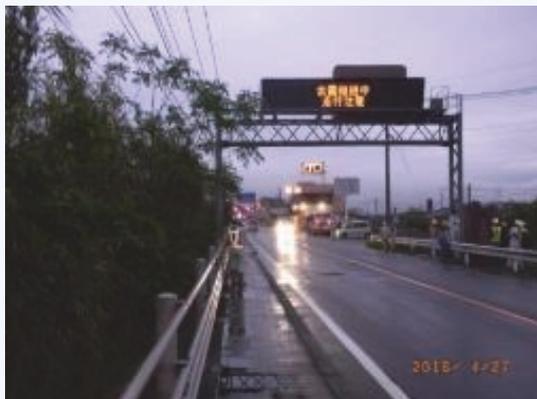
A2形電光式表示機 全景
運用中

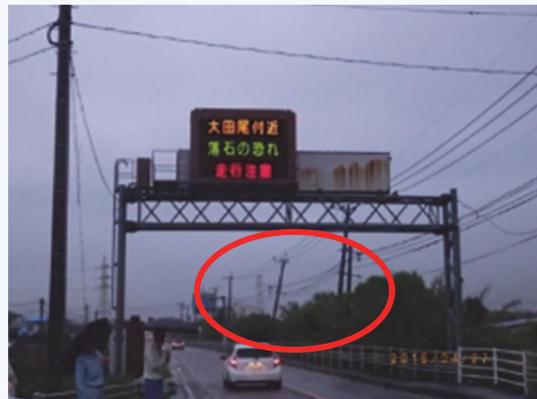
HL2形表示機 全景
運用中 (情報板周辺の電柱に傾斜が見られた)
