平成 28 年（2016 年）熊本地震被害調査団

電気通信施設被害調査報告書

（第一陣調査団報告：詳報版）

一般社団法人 建設電気技術協会

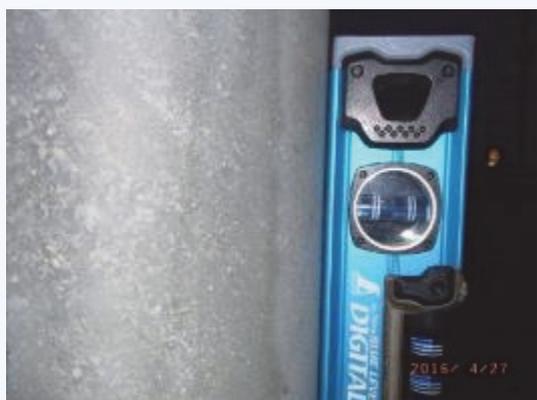
門型柱 (A2形正面視左側)
支柱がわずかに三角方向に倒れている模様
ただし、今回の地震の影響か否かは不明

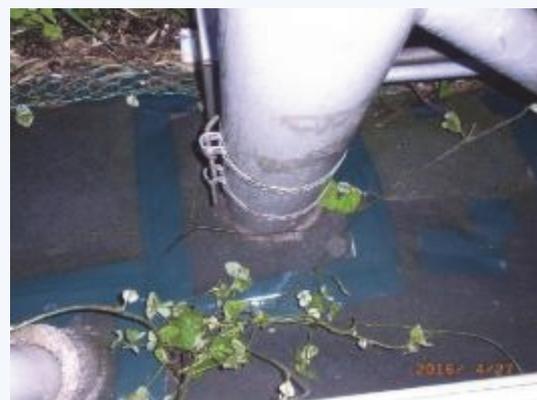
門型柱基部 (A2形正面視左側)
法面に張った雑草防止シートで確認することはできないが、大きな隙間等は生じていない模様

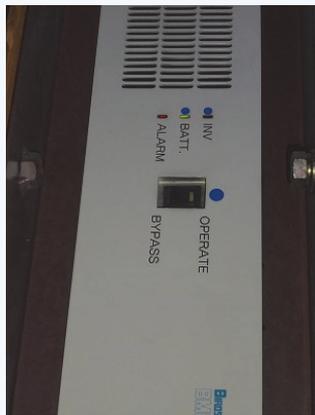
ディーゼル発電装置
ミニUPS本体のALARM表示に点灯あり

道路情報表示板ならびに道路付属物では、国道 57 号宇土道路情報板の引込電力線の碍子脱落とディーゼル発電装置の UPS アラームの発生および、国道 57 号立野の道路情報板の停電に伴う運用停止があったが、設備の倒壊や大きな損傷はなかった。また、その他の調査対象においても、支柱や装置に損傷や不具合の発生はなかった。大規模な斜面崩落、土砂崩れ、地面の亀裂など断層のずれによる直接的な被害は受けていなかったが、震度 6 強～7 の激しい揺れを受けたと考えられ、装置筐体、F 型柱・門型柱ならびに基礎部などは、地震動に対する十分な構造的強度を持っていると判断できる。

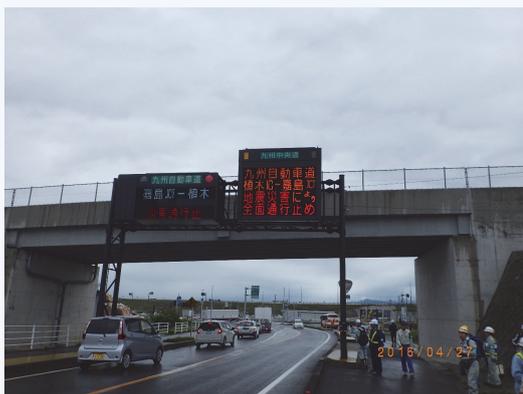
NHL 2形表示機 (特殊タイプ) (右側) 全景 (上り)
(NEXCO西日本 BL 2型情報板 (左側) と共架)
目視では、門型柱の傾斜等は見られなかった

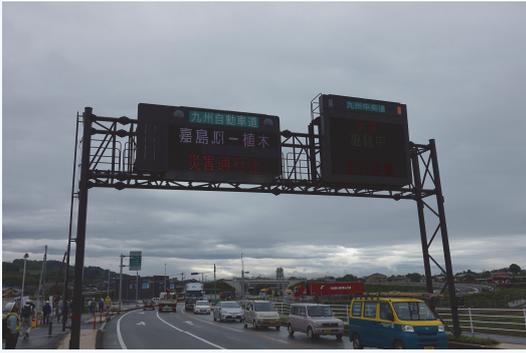
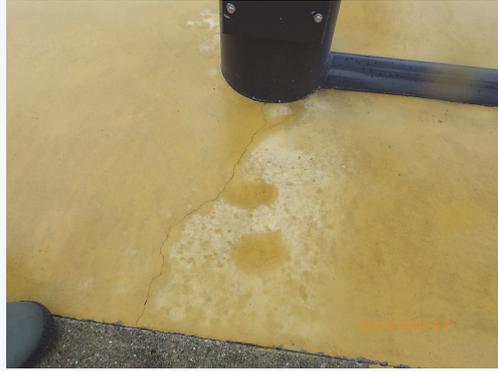
NHL 2形表示機(特殊タイプ)(右側) 全景(下り)
 (NEXCO西日本 BL 2型情報板(左側)と共架)
 目視では、門型柱の傾斜等は見られなかった
 100m程離れたCCTVカメラ支柱のアンカーボルト緩みが確認されたとの情報を受け、同情報板を点検した

門型柱基部(情報板正面視左側)(下り)
 アンカーボルト部がコンクリートで埋められており、基部の確認はできないが、埋設コンクリートにひび割れあり
 ベースプレートの浮き、アンカーボルトの伸び等の有無確認と補修が必要

倒壊の危険性は見受けられなかったため、緊急性はないと考えるが、基礎埋設仕上げ部にひび割れが発生している場合は、モルタルを研ってアンカーボルトの異常がないか確認が必要である。

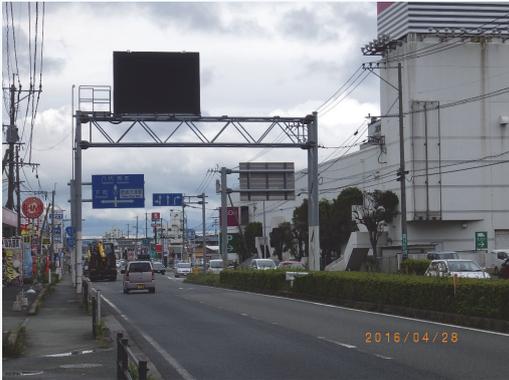
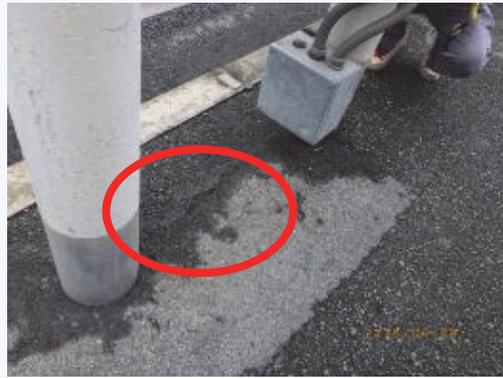
NHL 2形 表示機 全景
 運用中(表示消滅)
 機側操作によるランプチェック動作正常

大津情報板 門型柱(情報板正面視左側歩道部)
 基礎埋設仕上げアスファルトにひび割れあり

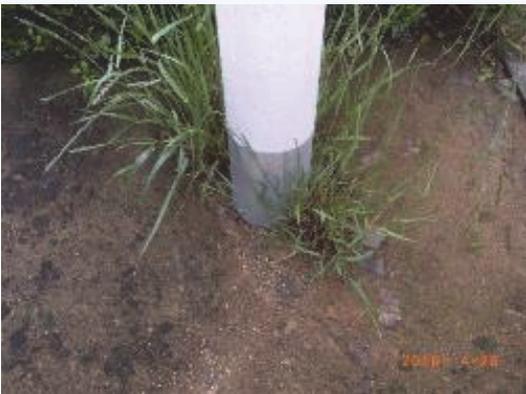
大津情報板 門型柱(中央分離帯側)
 アンカーボルト部が埋め込まれており、詳細確認はできないが、大きな隙間等は生じていない

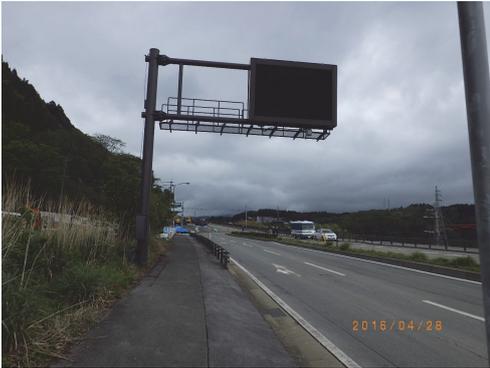
NHL 2形表示機 全景
基礎部、F型支柱、情報板本体に構造的な異常は見られない

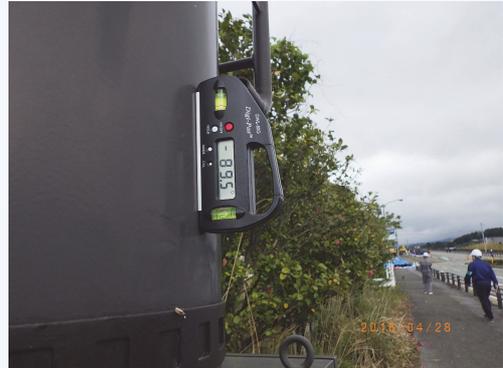
立野情報板 F型支柱
F型柱に傾きはない

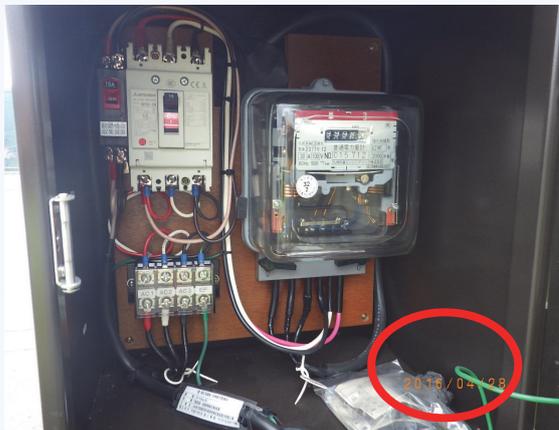
経路情報収集装置（情報板に共架） 引き込み分電盤
電力計にて停電状態であることを確認
入水痕跡あり

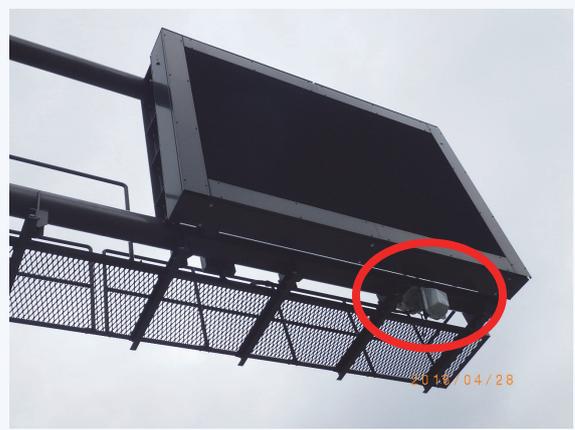
経路情報収集装置アンテナ（情報板に共架）
取付状態に脱落等の異常なし

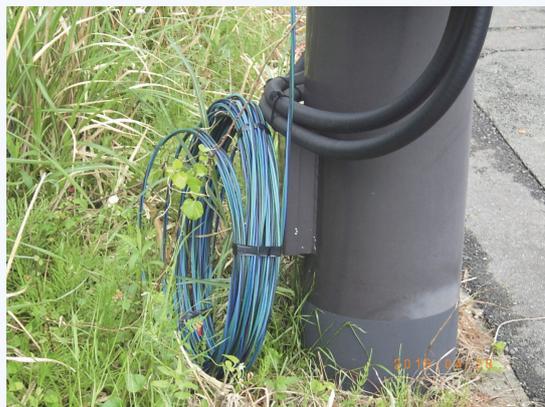
NHL 2形表示機
情報板の受電回路の二次側に発動発電機で臨時入力したと見られる電線が巻かれていた

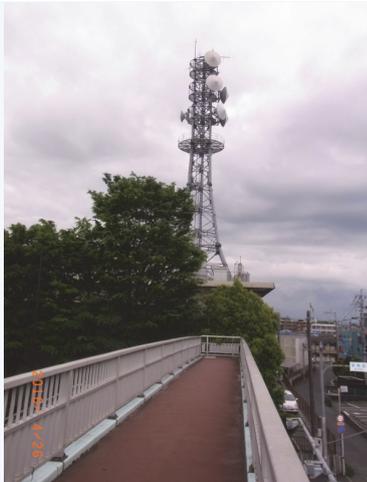
鉄塔全景
目視確認による不具合は見られない。

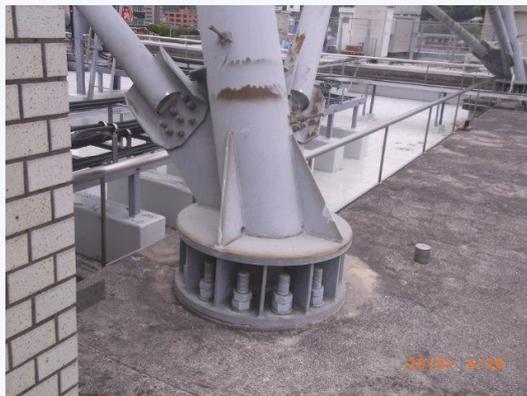
屋上鉄塔
鉄塔基部に変形、移動等の痕跡は見られない。

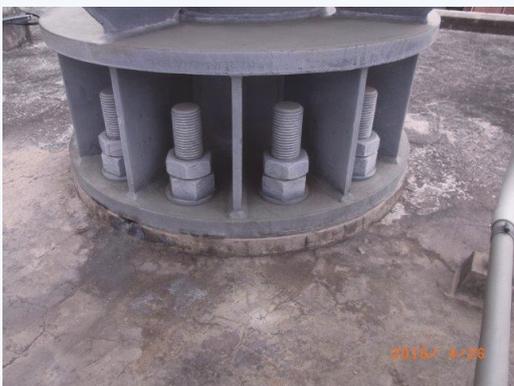
アンカーボルトの緩み、ずれ等の痕跡は見られない。

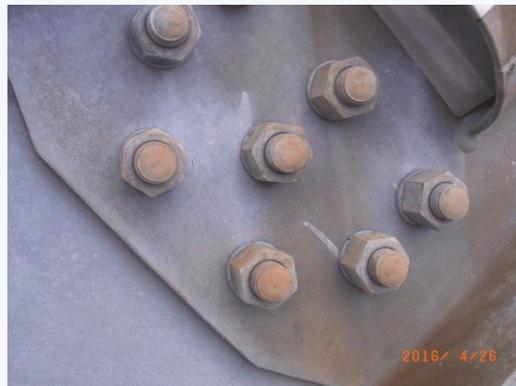
最下部の斜材取付け部
緩み、ずれ等の痕跡は見られない。

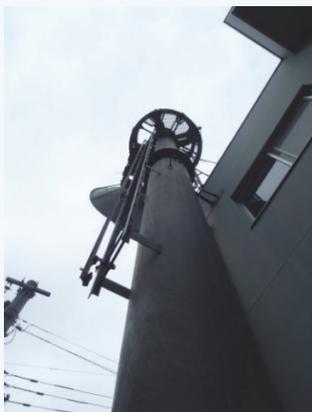
鉄塔全景
目視確認による不具合は見られない。

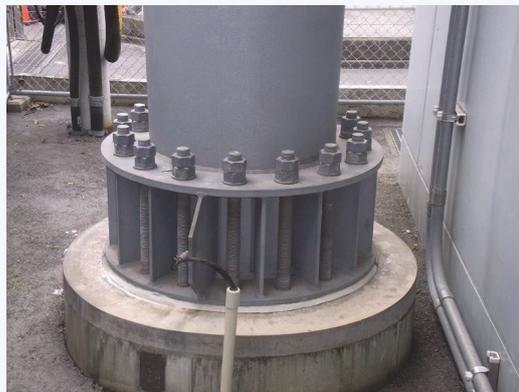
鉄塔基部
アンカーボルト、コンクリート基部に不具合ヶ所は見られない。

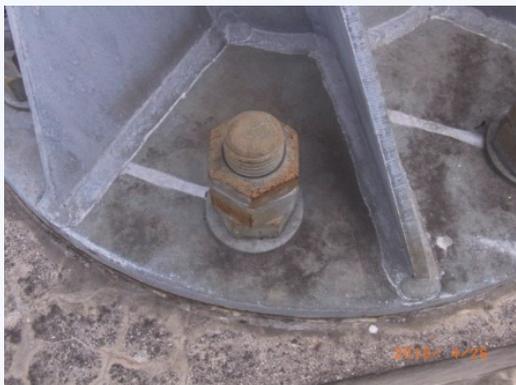
鉄塔基部

アンカーボルトの緩み、基部の損傷は見られない。

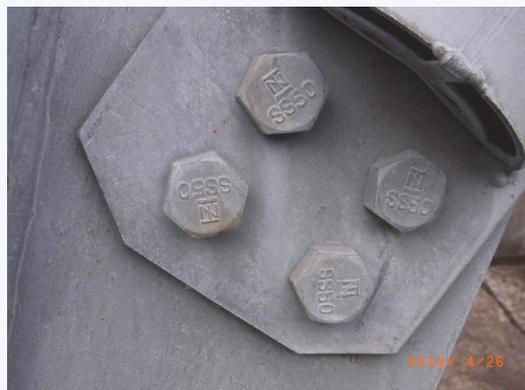
最下段の斜材接合部

ボルトの緩み、移動の形跡は見られない。

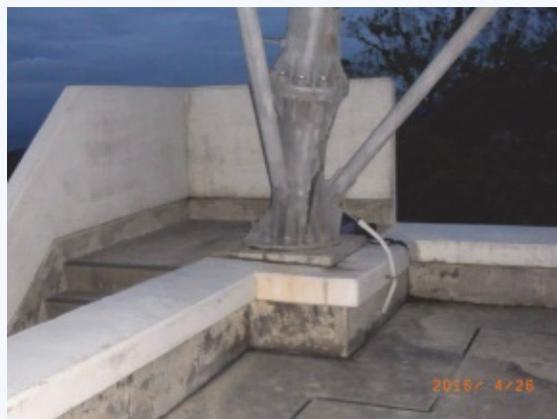
鉄塔基部

基部の局舎側に目立った損傷はない。

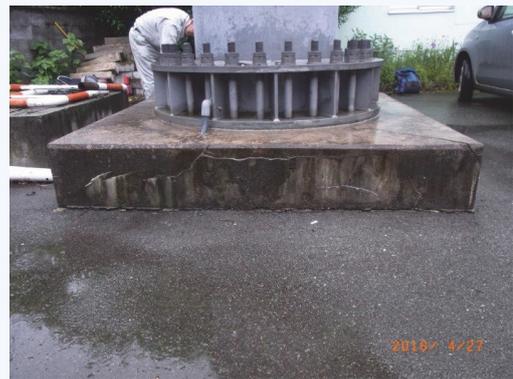
鉄塔基部

基礎部に多少の沈下、アスファルトとの剥離が確認できるが、アンカーボルト部のボルト緩みはない。

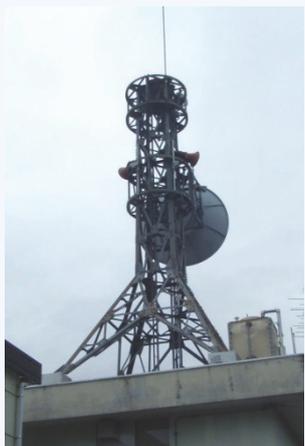
鉄塔全景
損傷は見られない。

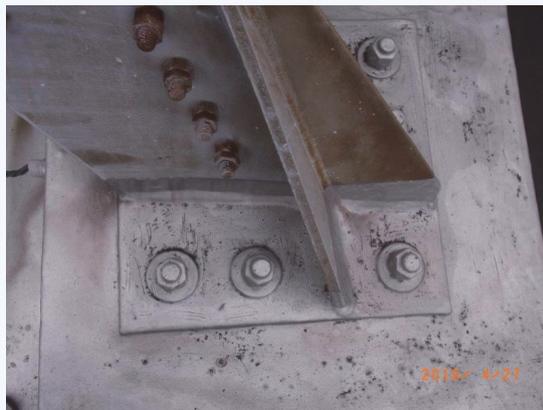
鉄塔基部
アンカーボルト、基部に損傷は認められない。

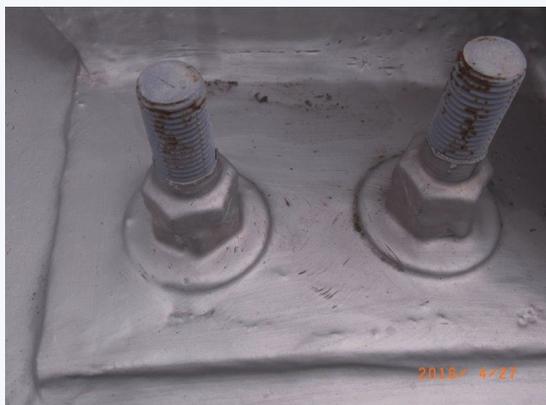
アンカーボルト、ベースプレートの塗装においても、
震動による塗装の切れは生じていない。

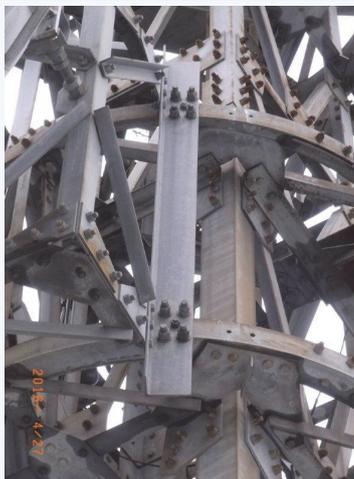
パラボラアンテナ架台の振れ止め
上下4本のUボルトによる従来の架台固定に加え、新
たに各1本の固定ボルトを追加する耐震固定が施され
ている。

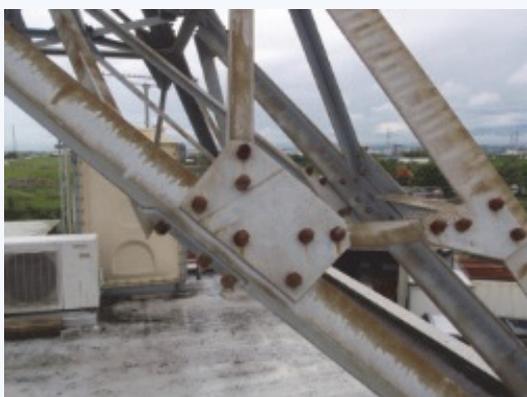
ボルトに錆が見られる

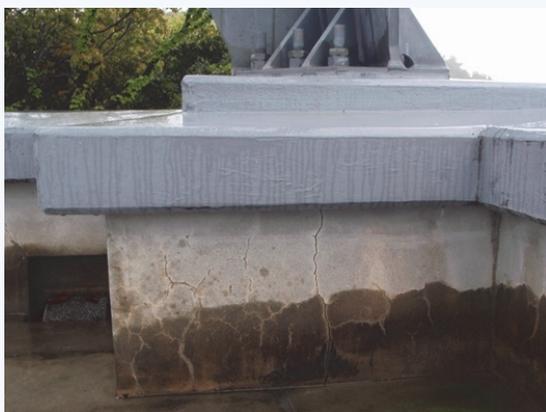
仕上げモルタルにひび割れが確認できる。今回も地震で生じたのか不明。

基部は損傷度：「0～1 以下」と判断できる。ひび割れの深さ確認のうえ、補修が必要。

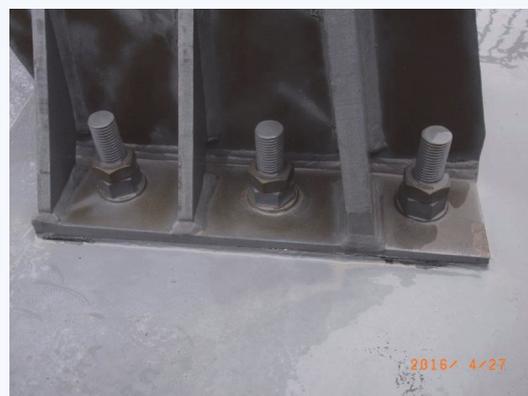
基部ベースプレート、アンカーボルトの緩み、亀裂などは確認できなかった。

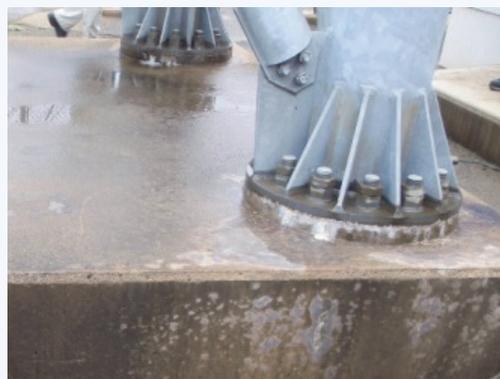
鉄塔基部

基礎部のアンカーボルトに緩み、移動跡などは確認できない。

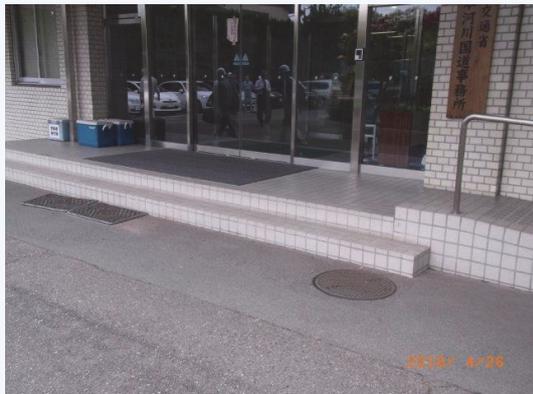
事務所玄関
段差、亀裂等は確認できない。

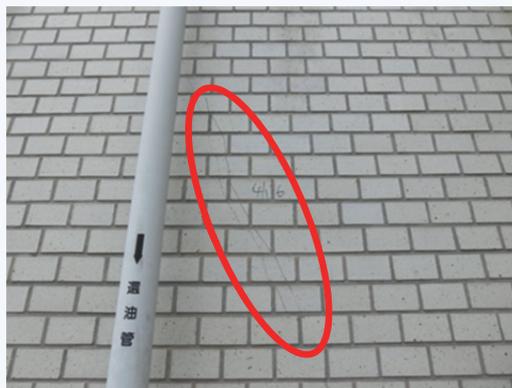
局舎 外壁のタイルにき裂がみられた。

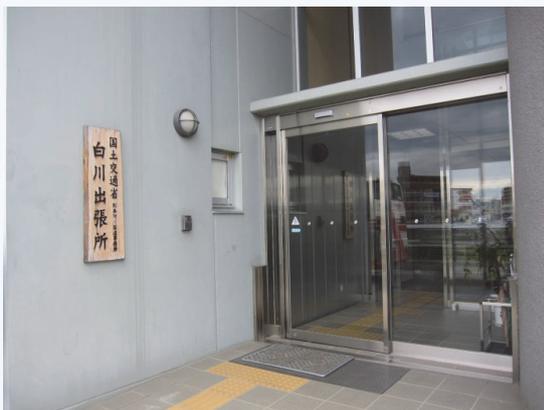
出張所玄関
出張所周囲に沈下、ひび割れ等は見当たらない。

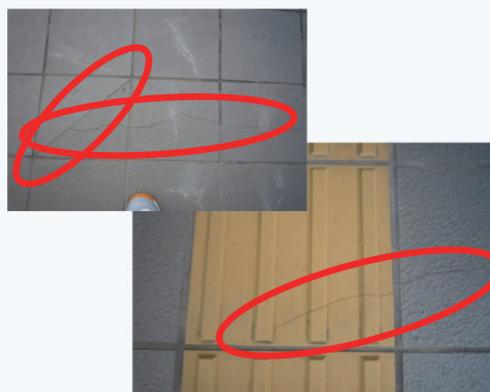
玄関床タイルにわずかであるがひび割れが見られた。

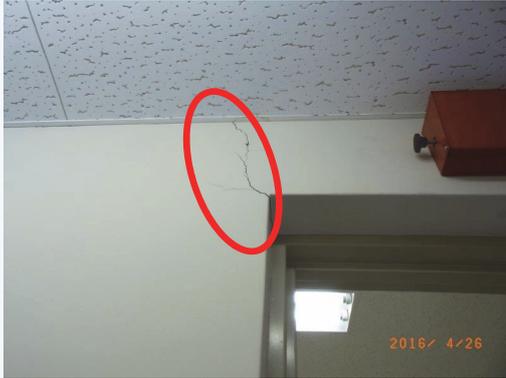
2 F 無線室
入口部に亀裂がみられる。

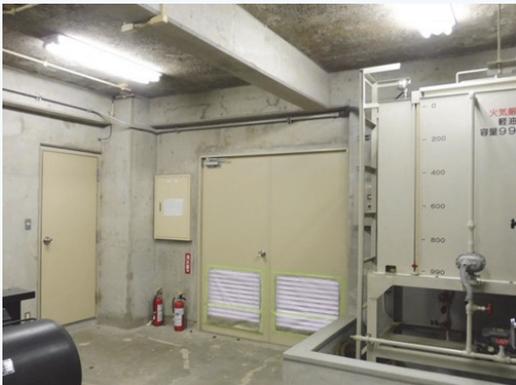
1 F 発電機室
ひび割れは、みられない

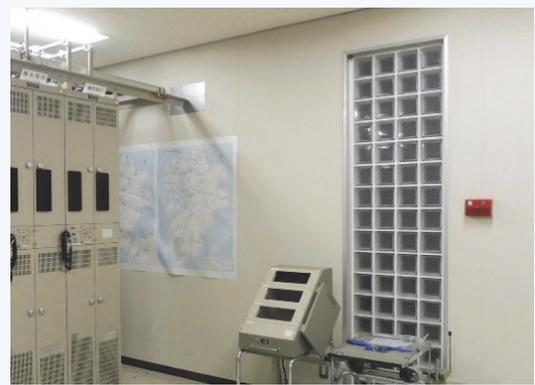
2 F 無線機室
ひび割れは、みられない

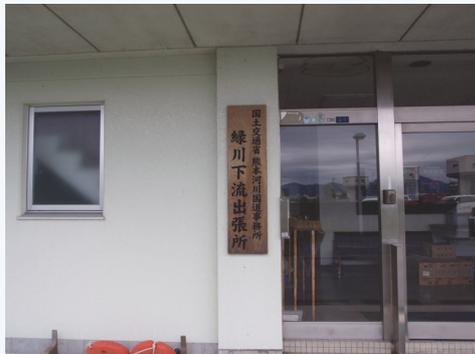
ひび割れはみられない

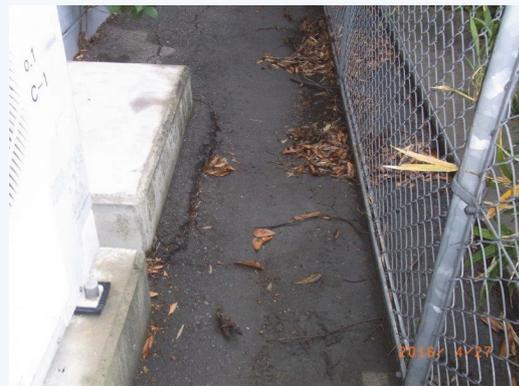
局舎周囲に僅かな沈下跡が確認できる。

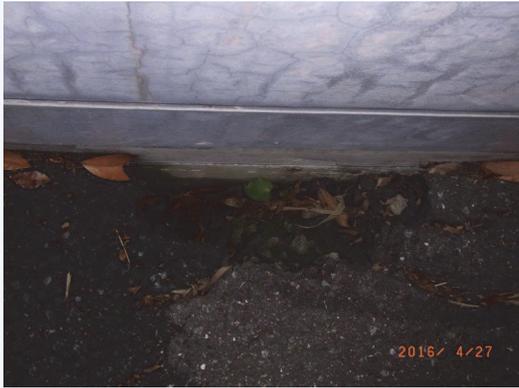
比較的大きな陥没が確認されたが、この陥没が今回のものか、以前からあったものか確認はできなかった。

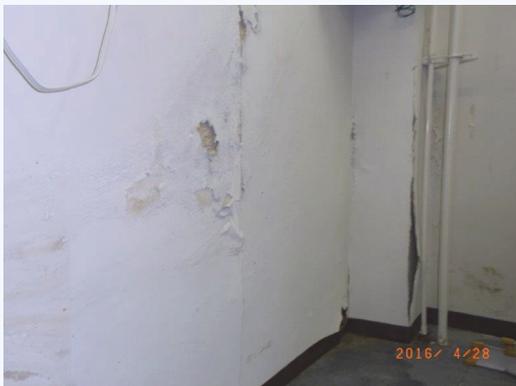
2F無線室
中継所自体が湿気・結露等の影響か、損傷が目立つ。加えて、ひび割れが多数あり、今回のものとの見分けがつきにくい状況である。

補修・明示等により、新たな損傷との区別が容易な措置を講じておくことが望ましい。
